0121 楠西地震與 0403 花蓮地震特性之比較

施忠賢 理事長／臺南市結構工程技師公會

本文以今年(2025年)0121 楠西地震與去年(2024年)0403 花蓮地震的相關測站歷時記錄與其加速度反應譜，試圖解釋加速度反應譜與建築物震損之關聯性，並與歷年耐震設計反應譜做比較。分析研究結果顯示，此兩次地震特性不同，其造成之損壞類型亦有所不同。

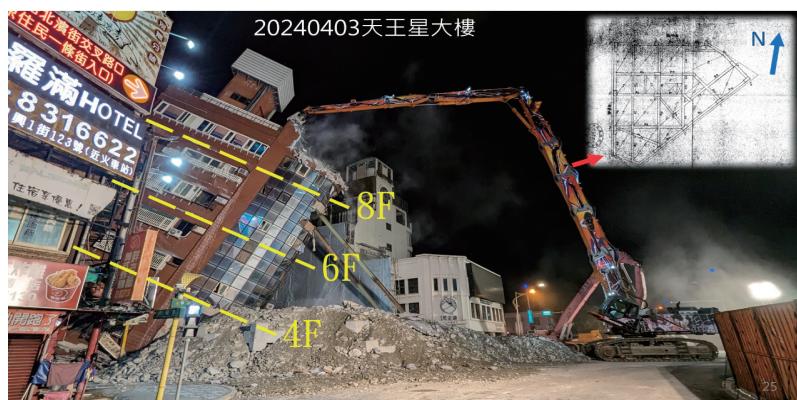
圖 4 0403 花蓮地震天王星大樓倒塌

損建築物之竣工年份可以發現沒有超過 2000 年之建物，可見在 921 集集大地震之後，不管是耐震設計規範的改進或是整體施工品質，均已長足進步，至少可以度過這次規模 7.2 的地震作用。本次倒塌的天王星大樓其實在 2018 年 0206 花蓮地震其結構已經受損，但未進行結構補強，不幸於本次地震倒塌，反觀其旁另一棟

921 集集大地震前設計之老舊建築物，因當時設計之耐震標準較低、施工不夠嚴謹導致其耐震能力先天不足。既存結構系統不良建築物，例如天王星大樓具底層挑高形成所謂軟腳蝦之軟弱層建物耐震能力不佳，更是在前次地震中即已受損卻未經妥善補強，所以經不起本次的大地震作用而倒塌。具軟弱底層之老舊建築應儘速處理。921 以後設計施工之建物則相對耐震，現行規範對花蓮市區而言，從相關勘災震損統計可知至少已符合 0403 花蓮地震力之要求。

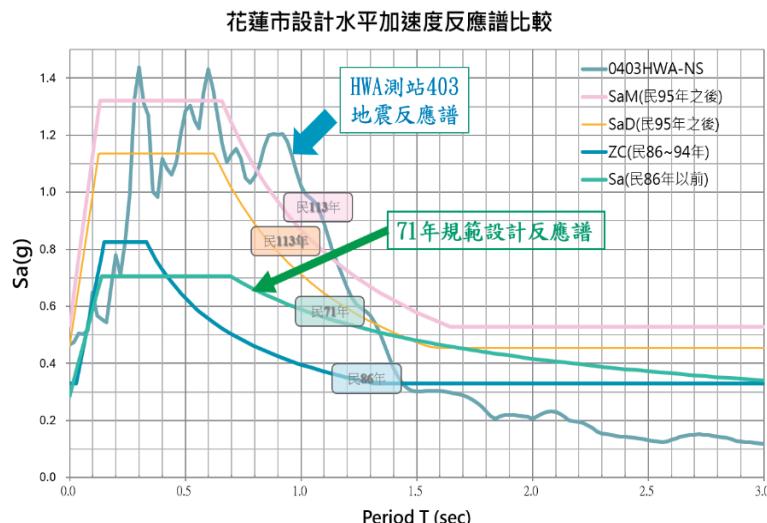
圖 7。可以發現在週期 0.3 秒、0.6 秒附近及 0.8 秒~1.15 秒範圍，均已超過現行最大考量地震 (Maximum Credible Earthquake, MCE) 設計反應譜，在週期 0.3 秒附近及 0.5 秒~1.3 秒範圍，均已超過現行設計地震 (Design Basis Earthquake, DBE) 設計反應譜。另外對尚未考量近斷層效應之早期耐震設計或建築技術規則，顯示此向地震水平加速度反應將大量超越當年之設計反應譜。

圖 7 0403 地震 HWA 測站 NS 向加速度反應譜與歷年設計反應譜之比較
(中華民國結構工程技師公會全國聯合會製作)

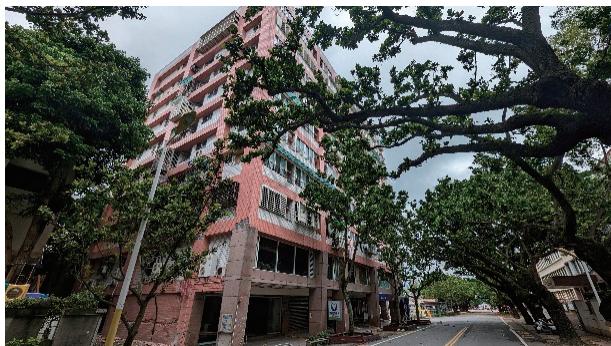
圖 8 0403 地震統帥花蓮大樓餘震倒塌前

一樣在 2018 年 0206 花蓮地震結構也受損之建物，由於進行耐震補強設計及施工，本次地震則未損壞。統帥花蓮大樓在餘震傾倒前(詳圖 8)結構已嚴重受損(詳圖 10~圖 12)，但未施作緊急支撐，於餘震中倒塌(詳圖 9)，此案例除了提醒民眾正視餘震的危險性也說明了緊急支撐的必要性。

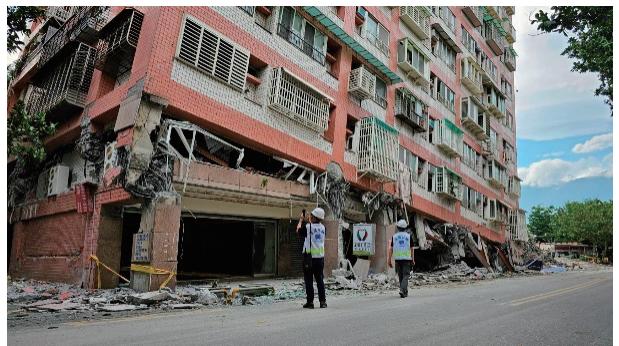
圖 9 0403 地震統帥花蓮大樓餘震後倒塌

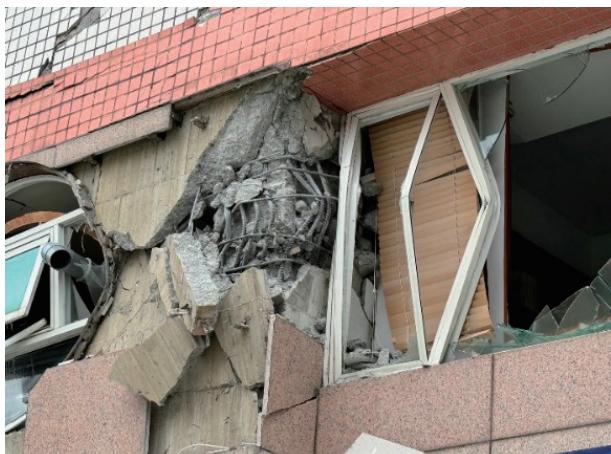
圖 10 短柱剪力破壞、主筋挫曲

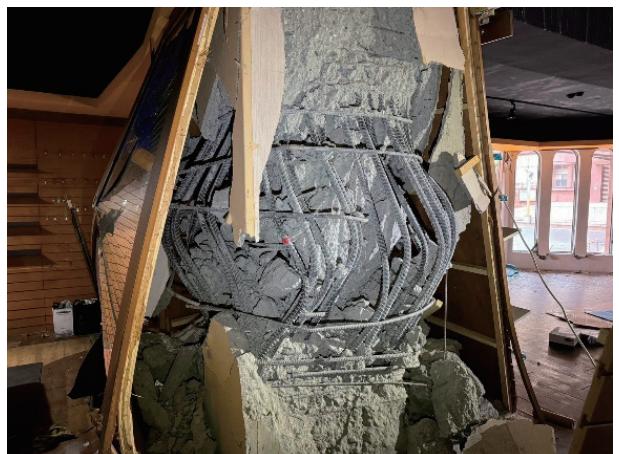
圖 11 柱爆裂主筋挫曲呈洋蔥狀

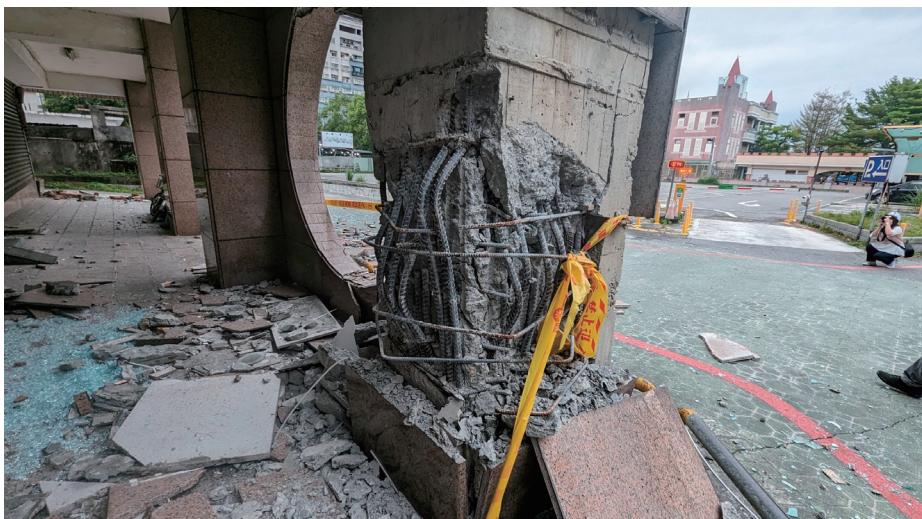
圖 12. 轉角柱損壞嚴重

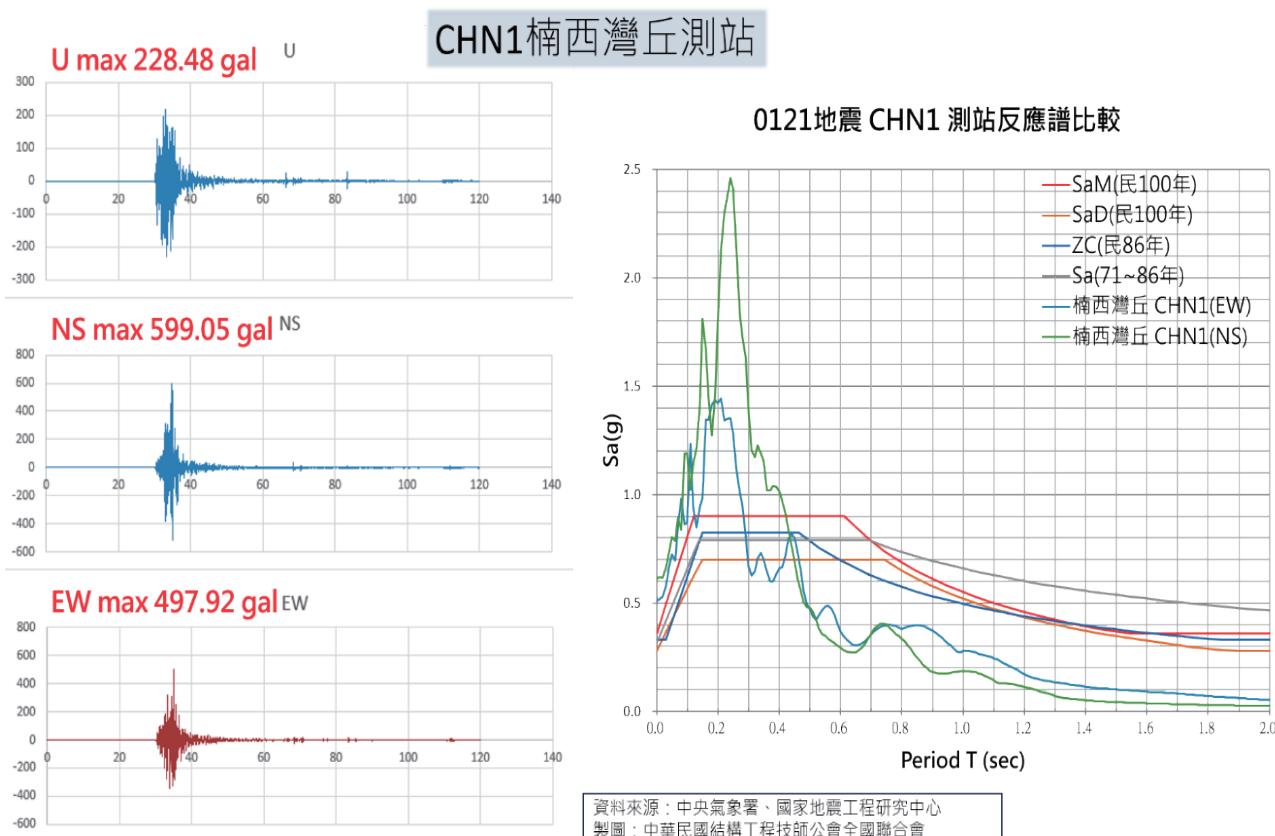
圖 13 0121 楠西地震 CHN1 測站各向歷時與水平向加速度反應譜

本文選取位於臺南市楠西區灣丘之 CHN1 測站記錄（中央氣象署提供）進行分析。如圖 13 所示，其中 NS 向之最大地表加速度（PGA）達 599.05 gal，EW 向之最大地表加速度（PGA）達 497.92 gal，故選取其雙向反應譜與歷年設計反應譜進行比較。可以發現在週期 0.4 秒以內範圍，NS 向歷時反應譜均已大幅超過現行設計地震（DBE）設計反應譜及最大考量地震（MCE）設計反應譜，EW 向歷時反應譜在週期 0.3 秒以內範圍亦已大幅超過現行設計地震（DBE）設計反應譜及最大考量地震（MCE）設計反應譜。另外對尚未考量近斷層效應之早期耐震設計或建築技術規則，顯示此雙向地震水平加速度反應亦已大量超越當年之設計反應譜。

未來規範修訂時，尤其低矮樓層短週期設計地震力，建議楠西區及玉井區可納入口宵里斷層之影響。

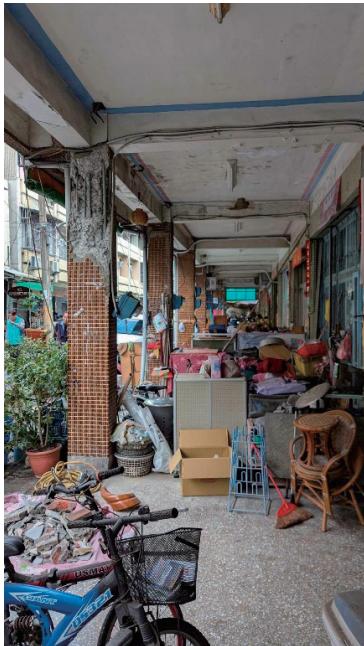
由相關加速度反應譜分析可知，0121 楠西地震，對三層以下之低矮建物影響最大，尤以距離震央最近之臺南市楠西區災情最為嚴重，不幸的是，楠西區幾乎全區均為 3 層以下之低矮建物，且尚存在大量木竹磚石土造之傳統建物及三合院，幾乎半數的住戶都申請緊急評估。除了之傳統建物本身耐震能力不佳而嚴重受損外，如圖 14~ 圖 17 所示，早期加強磚造之震損可大致分為騎樓柱頂彎壞、橫向牆體面內剪力裂縫及頂樓 1/2B 磚牆亦嚴重面外倒塌等震損。唯一受損較嚴重之大樓只有位於玉井區之文化大廈，該大樓一樓作為停車場使用，亦為典型具底層軟弱層之軟腳蝦建物，詳圖 18。

圖 14 騎樓柱頂混凝土剥落

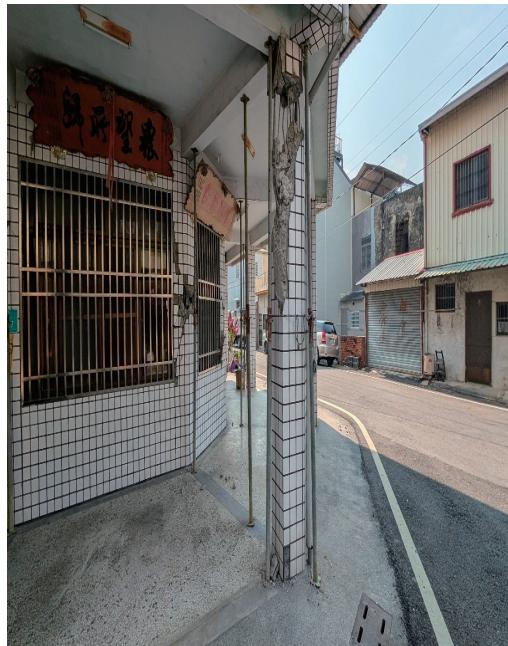
圖 15 轉角騎樓柱頂混凝土完全碎落

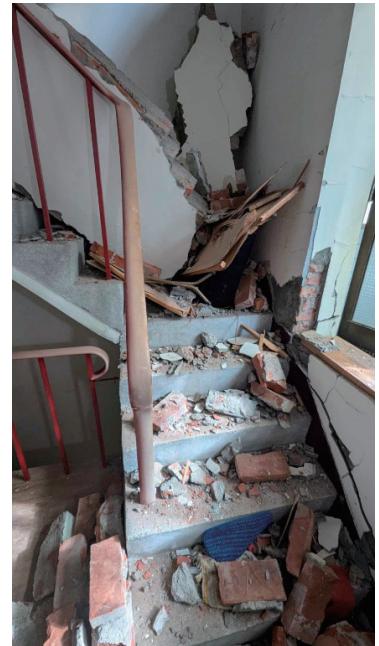
圖 16 頂樓 1/2B 磚牆傾倒

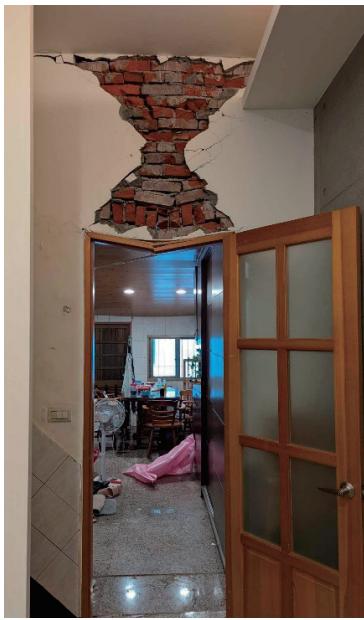
圖 17 橫向牆體面內剪壞
