## 摘要

臺灣地理環境特殊，地震頻繁，且幾乎年年春夏兩季颱風來襲。本文藉由近年地震與今年（2025）7月6日登陸嘉義布袋的丹娜絲（DANAS）颱風，探討建築結構面臨地震及颱風等自然災害之挑戰。今年1月21日，嘉南地區發生規模6.4強震，震央在臺南市楠西區，餘震則主要分布於嘉義縣大埔鄉及臺南市楠西區。該地區鄰近觸口斷層、六甲斷層及口宵里斷層等活動斷層。由於當地建築類型超過四分之三屬屋齡30年以上的低矮或傳統建物，耐震能力普遍不足，造成嘉南地區四千多棟房屋毀損，楠西逾半房屋受災，超過四分之一建築淪為紅、黃單危險建物，災情最慘重。此次地震震損與2016年0206美濃地震、2018年0206花蓮地震及2024年0403花蓮地震類型亦不同，值得探討。

### 3、0121 楠西地震主要建築物震損特性

#### 4、丹娜絲颱風相關災情

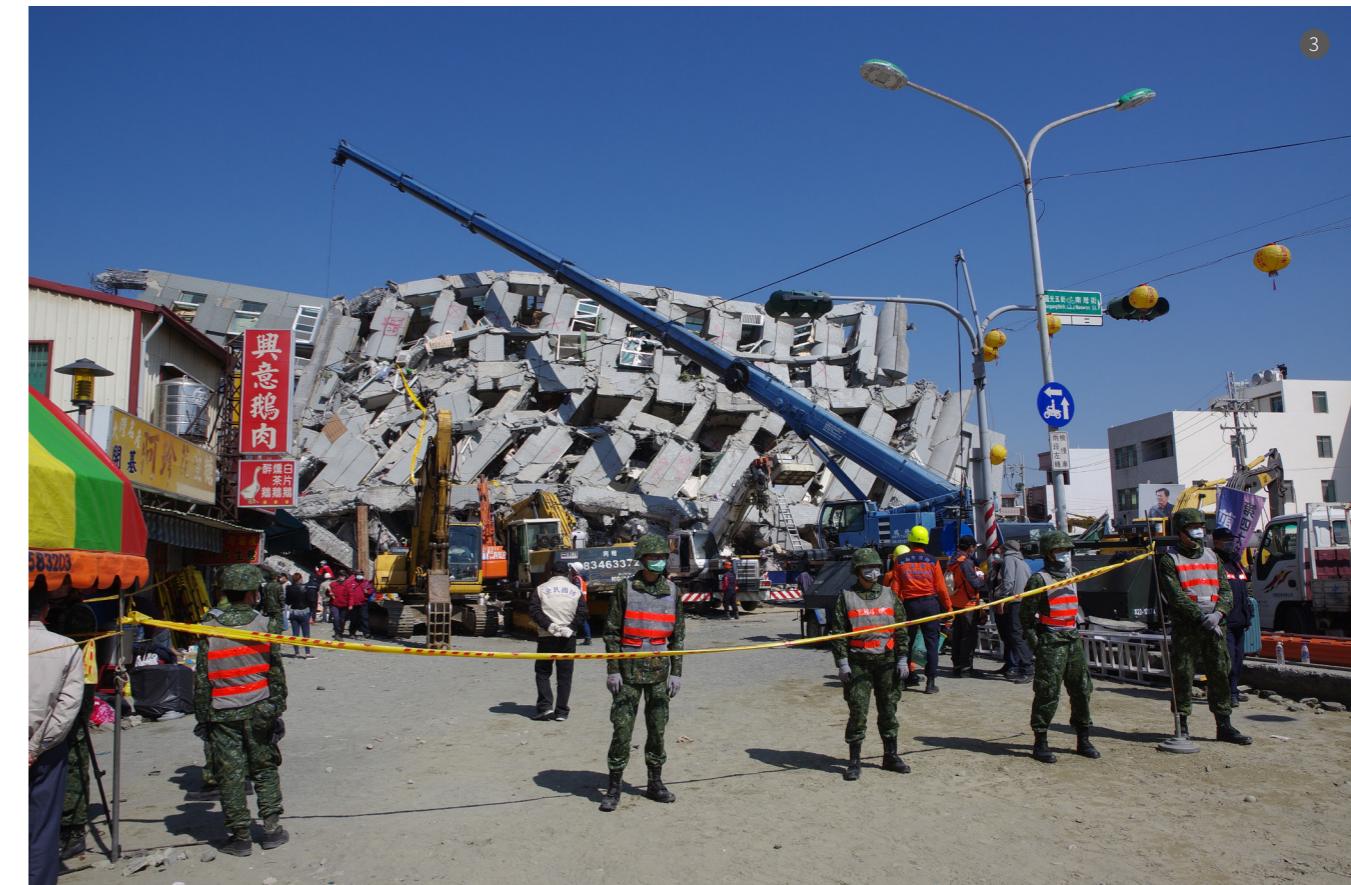
③ 0206 美濃地震維冠金龍大樓震後南側外觀 (施忠賢攝)

近幾年臺灣有發生造成大樓倒塌的地震包括 2016 年 0206 美濃地震、2018 年 0206 花蓮地震及 2024 年 0403 花蓮地震。這幾次地震都發生大樓倒塌，其中 0206 美濃地震造成多棟倒塌，維冠金龍大樓 (圖 3) 倒塌造成 115 人死亡，是臺灣單一建築倒塌死亡人數最多的案例。0206 花蓮地震亦造成雲門翠堤 (圖 4) 等大樓倒塌或損壞，

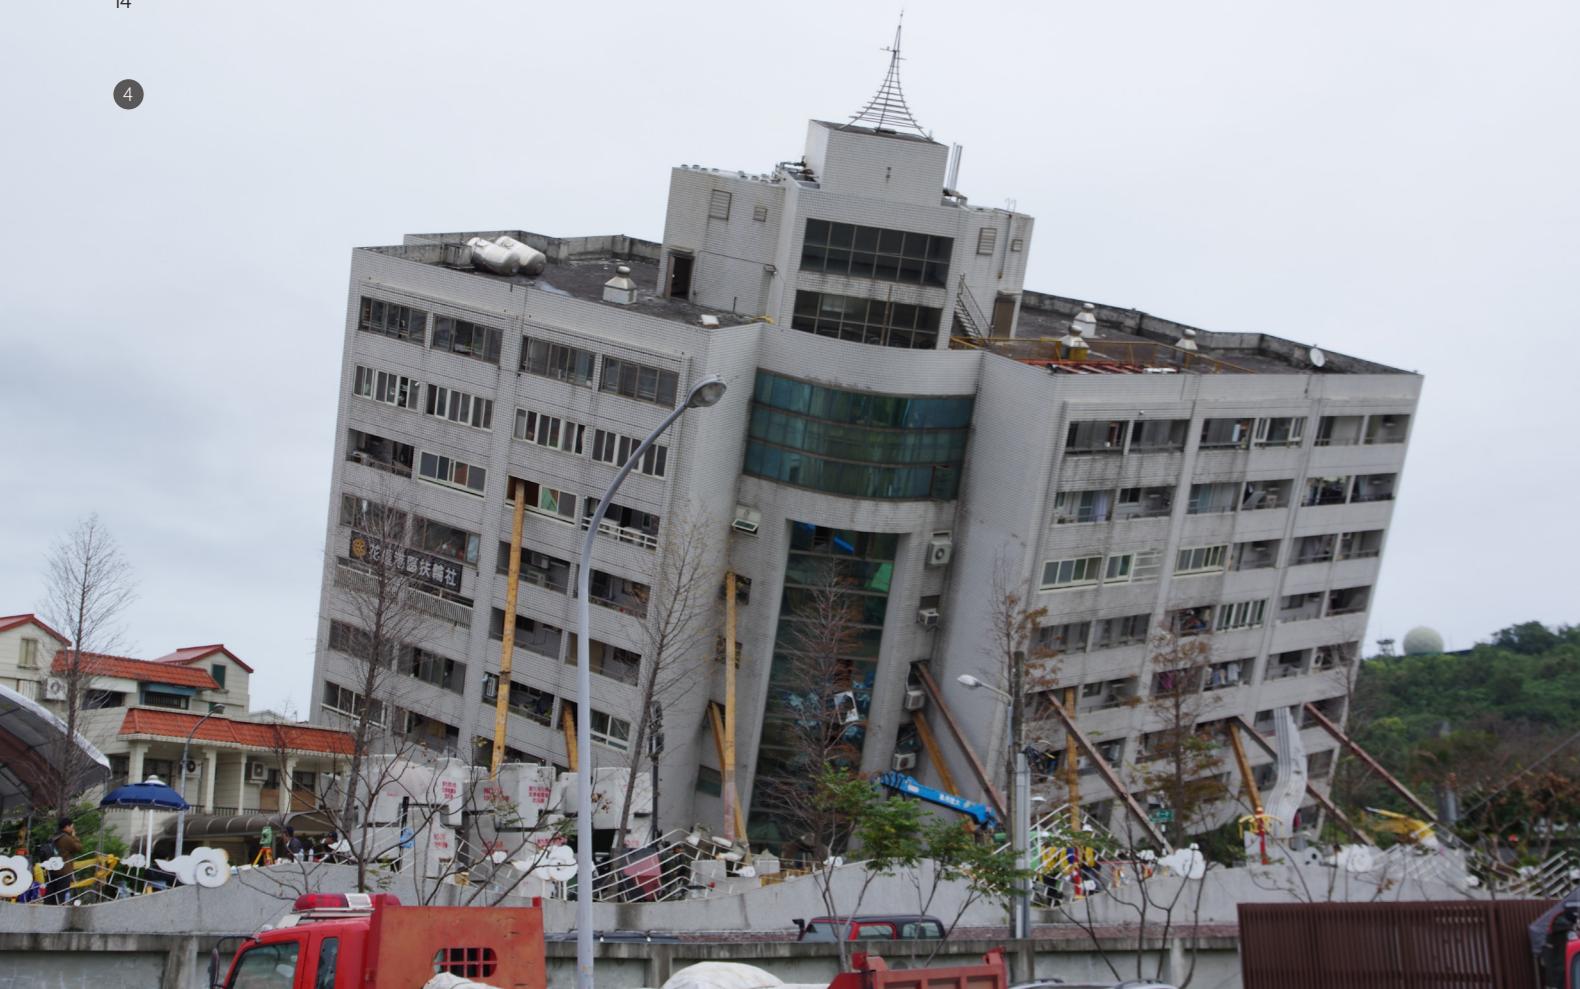
4

④0206 花蓮地震雲門翠堤大樓震後西南側外觀（施忠賢攝）

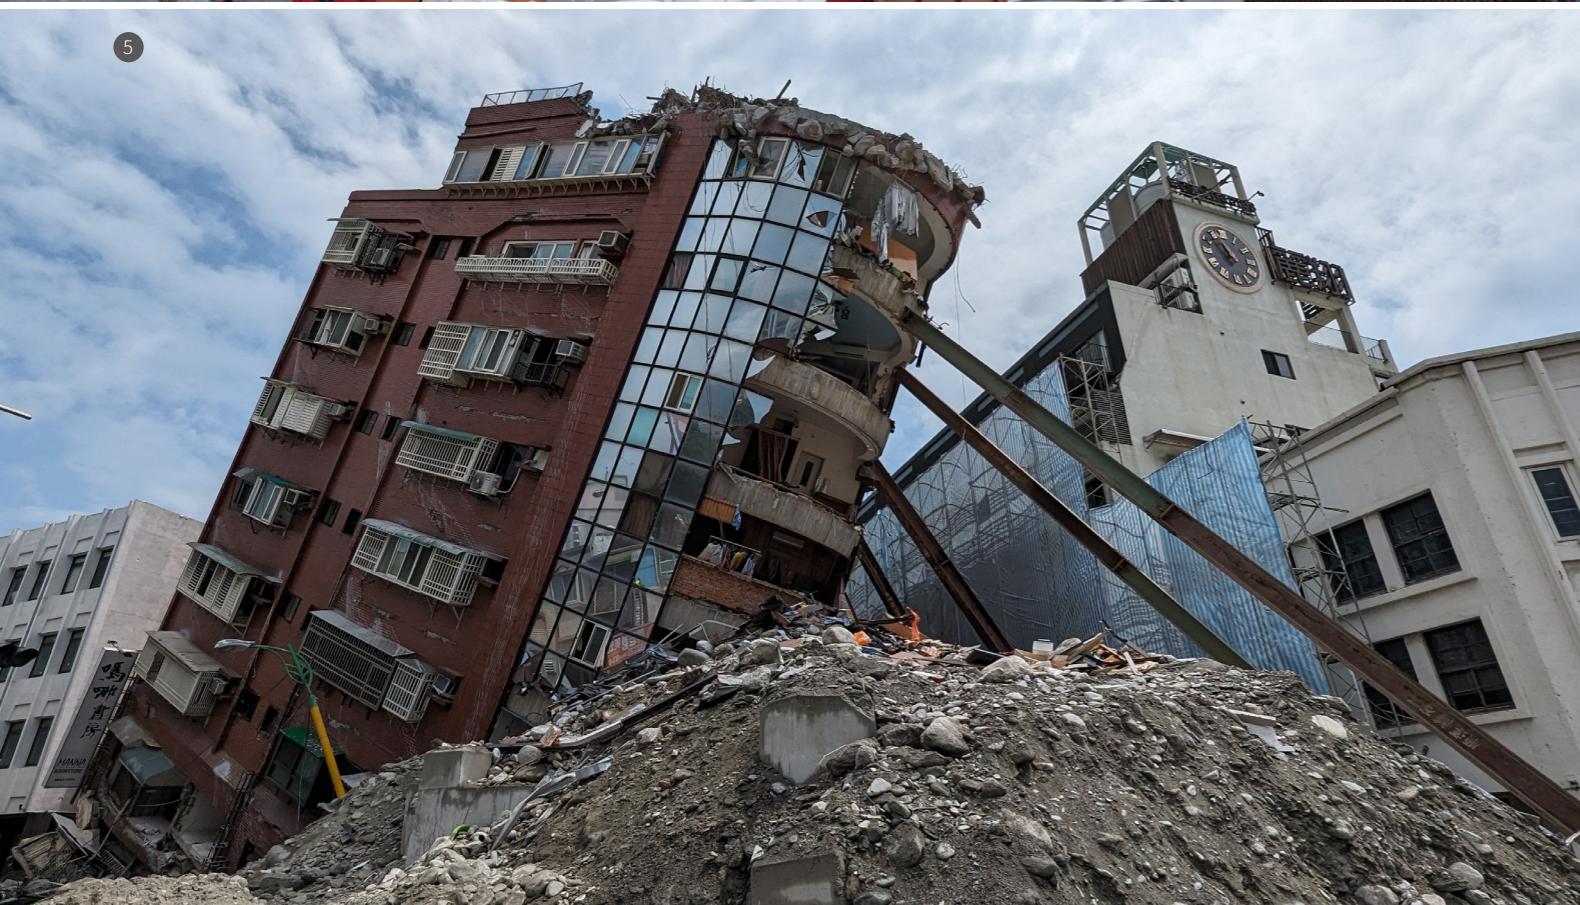
5

0403 花蓮地震則造成天王星大樓（圖 5）等多棟大樓倒塌或損壞。這些倒塌或貼紅單的大樓興建年代均屬 921 集集大地震之前，且幾乎都是具軟弱底層之所謂軟腳蝦大樓。我們研判 921 集集大地震以後不論設計或施工品質均相對耐震，另外，依現行規範補強設計施工的建築物，亦幾乎無發生嚴重震損，現行耐震設計規範從相關勘災震損統計可知至少已符合近年地震力之要求。

⑤0403 花蓮地震天王星大樓震後南側外觀（施忠賢攝）

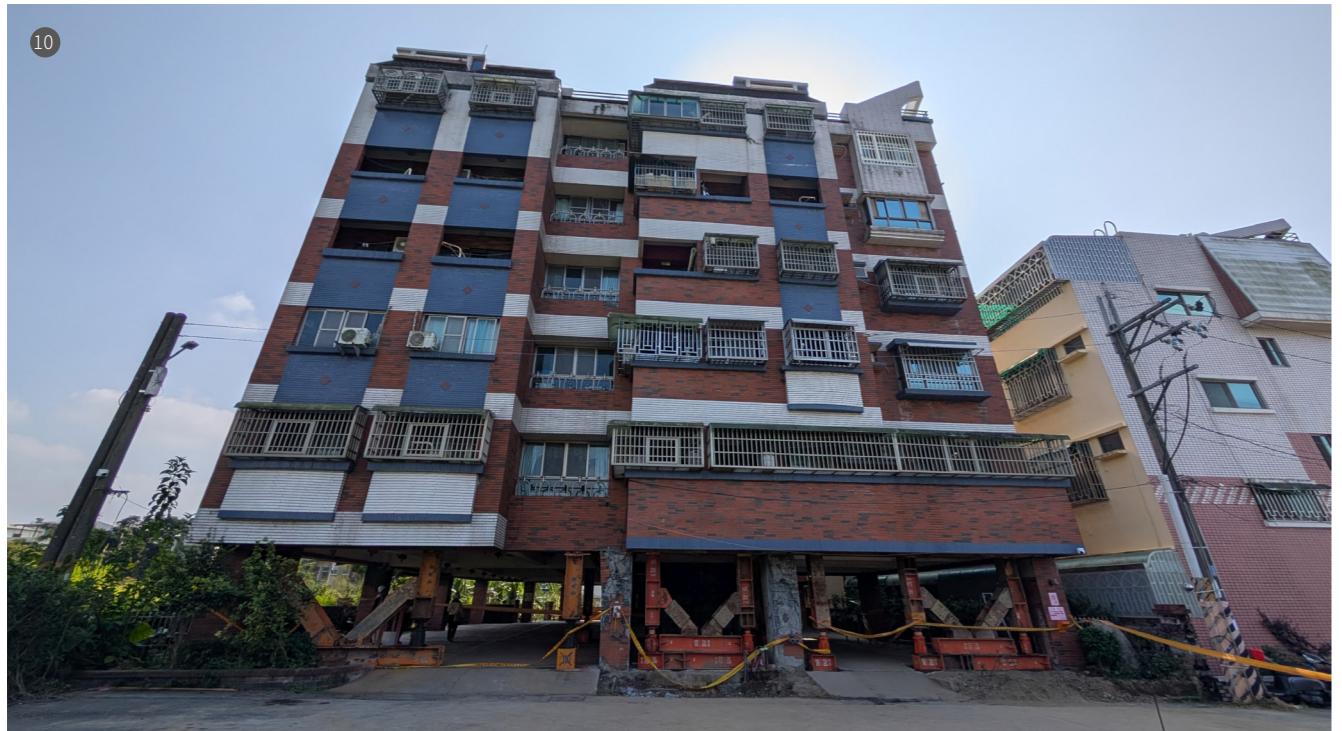
由圖 2 相關加速度反應譜分析可知，0121 楠西地震，對三層以下之低矮建物影響最大，但對 4 層以上之樓房影響不大，尤以距離震央最近之臺南市楠西區災情最為嚴重。不幸的是，楠西區幾乎全區均為 3 層以下之低矮建物，且尚存在大量木竹磚石土造之傳統建物及三合院，幾乎半數的住戶都申請緊急評估。圖 7 為磚造灣丘公廝各向牆體嚴重震裂照片，除了傳統建物本身耐震能力不佳而嚴重受損外，如圖 8 ~ 圖 9 所示，早期加強磚造之震損可大致分為騎樓柱頂彎壞、橫向牆體面內剪力裂縫及頂樓 1/2B 磚牆亦嚴重面外倒塌等震損。唯一受損較嚴重之大樓只有位於玉井區之文化大廈，該大樓一樓作為停車場使用，亦為典型具底層軟弱層之軟腳蝦建物，詳圖 10。

⑦磚造灣丘公廝各向牆體嚴重震裂 (施忠賢攝)  
 ⑧轉角騎樓柱頂混凝土完全碎落 (施忠賢攝)  
 ⑨頂樓 1/2B 磚牆傾倒 (施忠賢攝)  
 ⑩玉井文化大廈 (施忠賢攝)

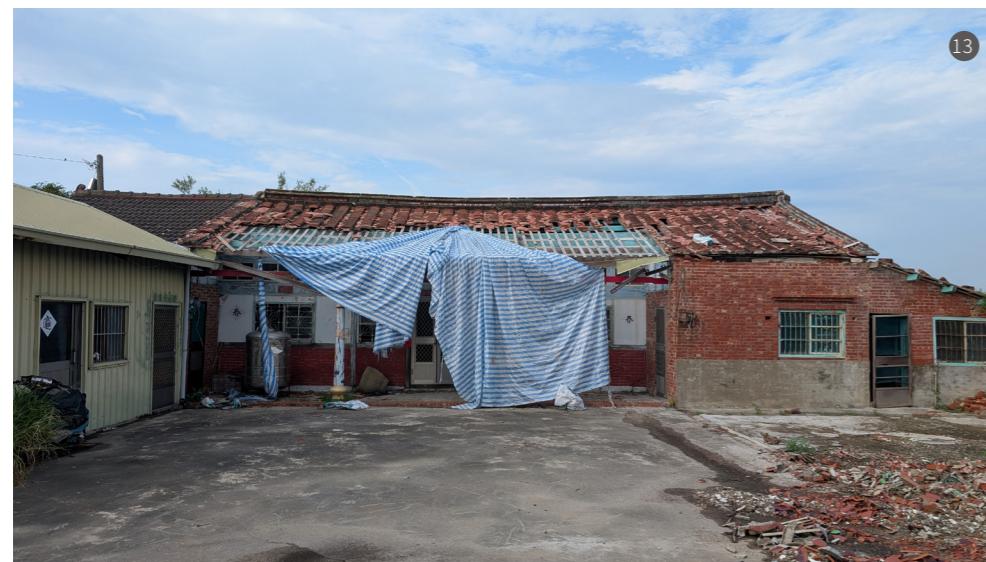
13

除位於八掌溪北岸的嘉義布袋、東石傳出災情，鄰近八掌溪南岸的臺南市北門、學甲及後壁等區亦災情嚴重，到處可見傳統屋頂屋瓦被強風破壞（圖 13），由於災區缺工缺料，居民大多以帆布緊急防護，後續豪雨不斷，一般帆布耐用性不佳。圖 14 是採用較厚的帆布並有加強固定設施，效果較佳。到了今年 9 月，颱風雖然已經過了 2 個月，但屋瓦工程尚在如火如荼進行中，一般以鋼浪板取代原傳統仰合瓦，建議可採造型鋼瓦，同時兼具減重及美觀（圖 15）。少數買得到材料找得到匠師的屋主仍選擇原仰合瓦（圖 16）或水泥瓦（圖 17）修復。

⑬傳統仰合瓦屋面加鋪帆布固定不佳（臺南市後壁區，2025 年 9 月施忠賢攝）

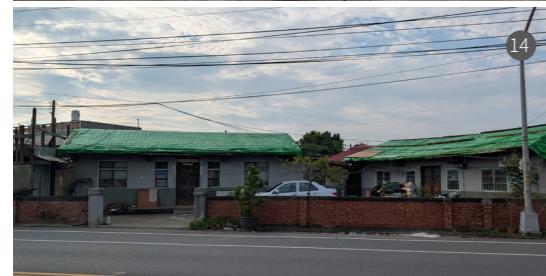
14

⑭傳統仰合瓦屋面加鋪臨時帆布並加強固定（臺南市後壁區，2025 年 9 月施忠賢攝）

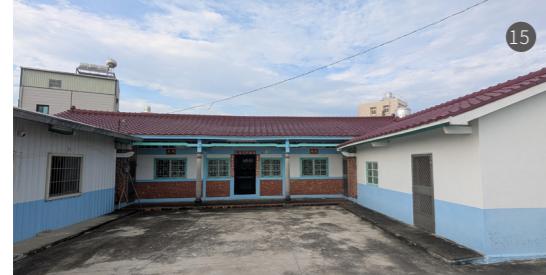
15

⑮傳統仰合瓦屋面改鋪金屬瓦（臺南市後壁區，2025 年 9 月施忠賢攝）

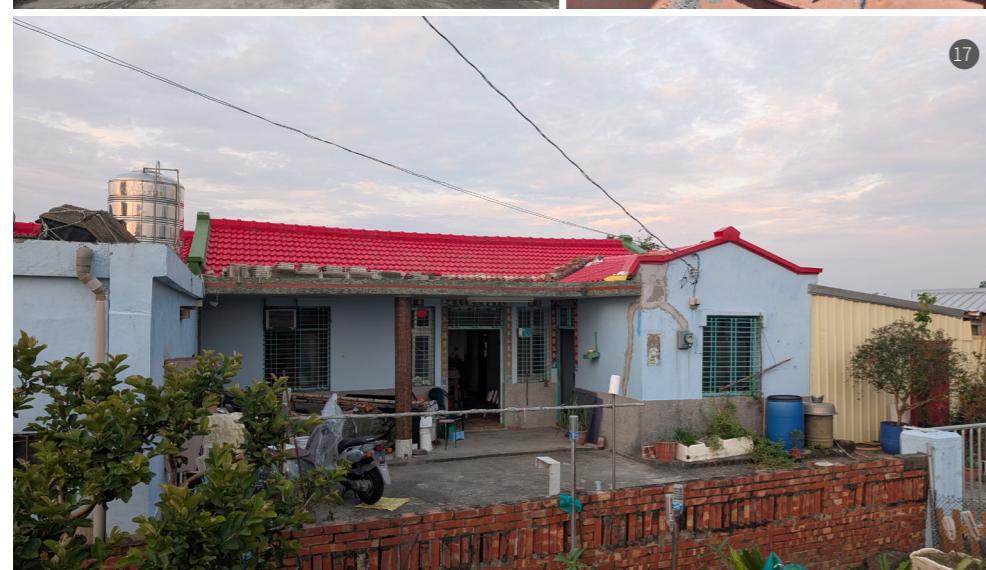
17

⑰水泥屋面瓦修復並上漆（臺南市後壁區，2025 年 9 月施忠賢攝）

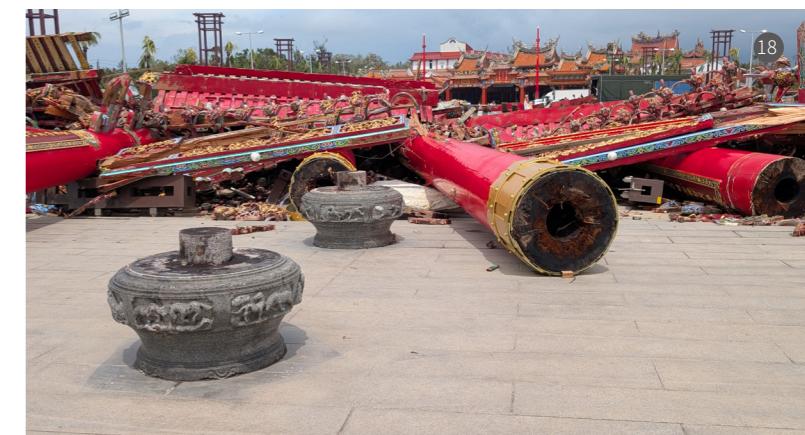
18

另位於北門海邊的南鯤鯓代天府木造大牌樓因四周空曠，首當其衝，由於風昇力及側向力的同

時作用，應聲倒下（圖 18）。附近的蚵寮測站測得最大陣風風速 55.1 m/sec 達 16 級，附近之電線桿亦整排傾斜甚至傾倒，可見風力之大。南鯤鯓代天府面闊六柱五間，進深一間（單跨），共 12 柱，最大柱徑 81.8cm，柱高 14m，為全台最大木構大牌樓。由溪底派王益順堂侄子（堂弟王媽帶之子）王錦木匠師於民 69 年設計，民 71 年動工，民 74 年 3 月完工。因為相對於進深而言，樓高實在太高，越高風速越快，且歇山屋面會加速，側風壓又更小，反之屋面下二通三瓜疊斗極高，風速慢，側壓大（白努利定律），研判局部棟架被吹到龍邊前排先抬升飛起來，風力真的太大，層層屋頂疊斗密密麻麻，迎風面又太大，於是側風力也極大。

⑱南鯤鯓代天府大牌樓倒塌（2025 年 7 月施忠賢攝）

未來重建時應設法將力量傳到基礎，如改善木柱基礎，應可防止受風力作用，避免柱子被拉抬上升而傾倒。廟方過去曾因應土壤液化做過地盤改良，這對「抗震」可能有用，但對抵禦強大巨風則無效益。

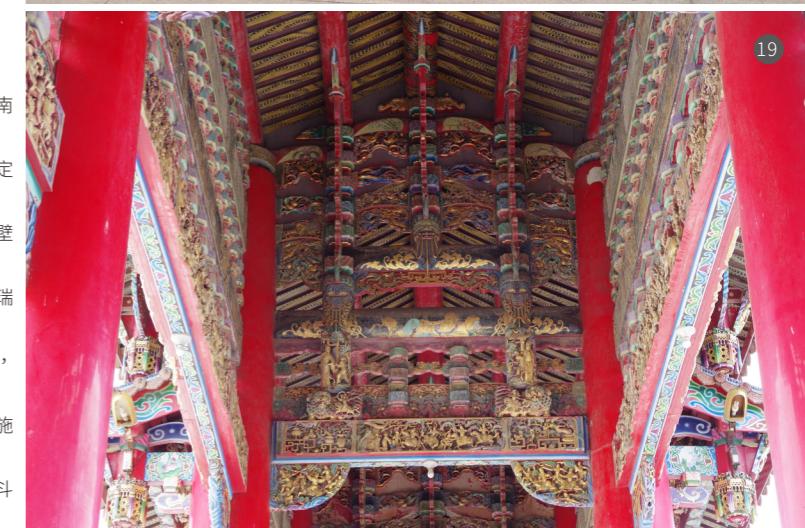
19

⑲南鯤鯓代天府大牌樓明間疊斗高達 6 斗（2016 年 5 月施忠賢攝）

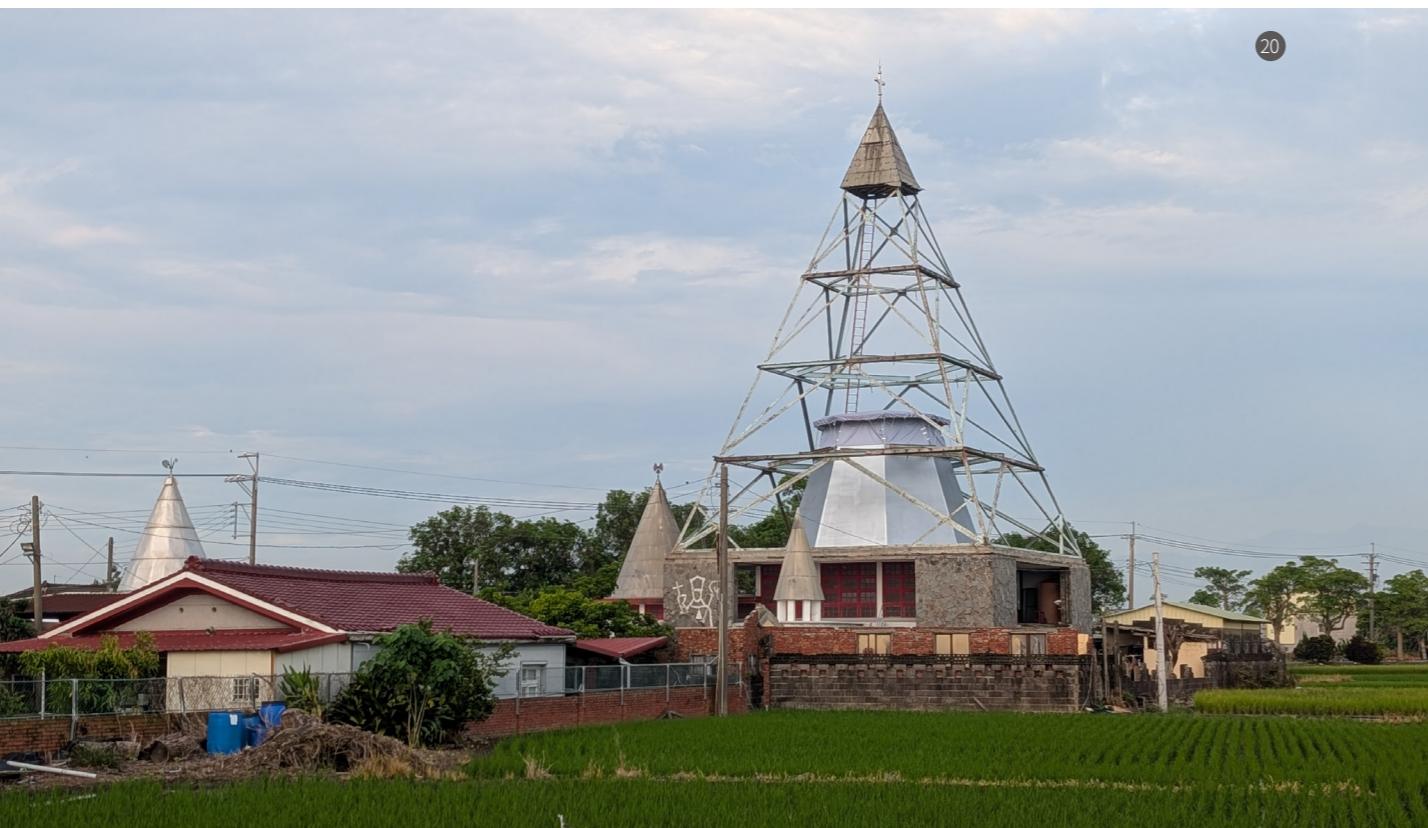
20

②菁寮聖十字架堂聖殿金字塔型角錐屋面板及屋面瓦飛落 (2025年9月施忠賢攝)

另外，位於後壁的菁寮聖十字架堂，教堂建物由方濟會德國籍創堂神父楊森 (Father Eric Jansen) 委託德國建築師哥特佛萊德·波姆 (Gottfried Böhm) 所設計，於 1956 年聖誕節設計完成，波姆於 1986 年獲得普利茲克建築獎，其聖殿金字塔型包鋁皮瓦屋頂亦遭強風所破壞 (圖 20)。

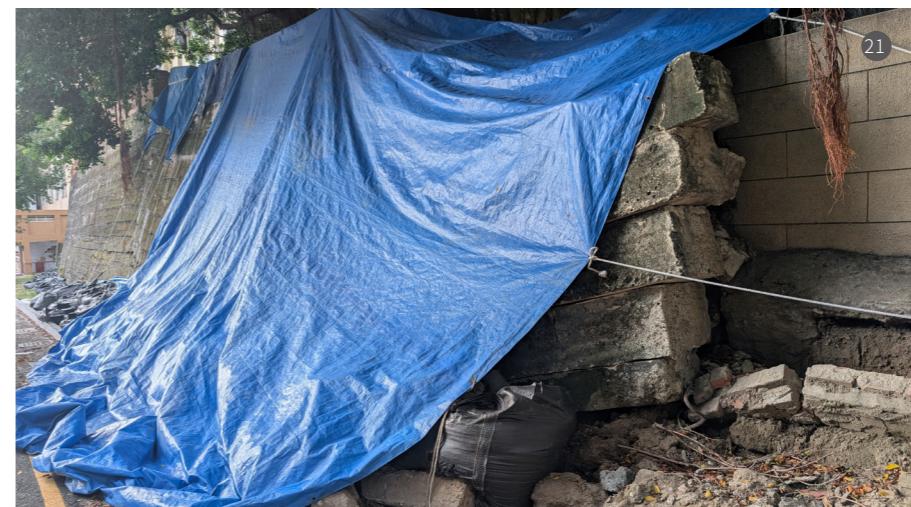
21

②國定古蹟「臺灣府城城門及城垣殘跡」之南門段城垣殘跡局部崩塌 (2025年9月施忠賢攝)

颱風除了強風通常也伴隨著豪雨，本次颱風因豪雨沖刷及積水作用，國定古蹟「臺灣府城城門及城垣殘跡」之南門段城垣殘跡及媽宮古城均因豪大雨而局部坍塌，未來修復時應特別加強排水設計。

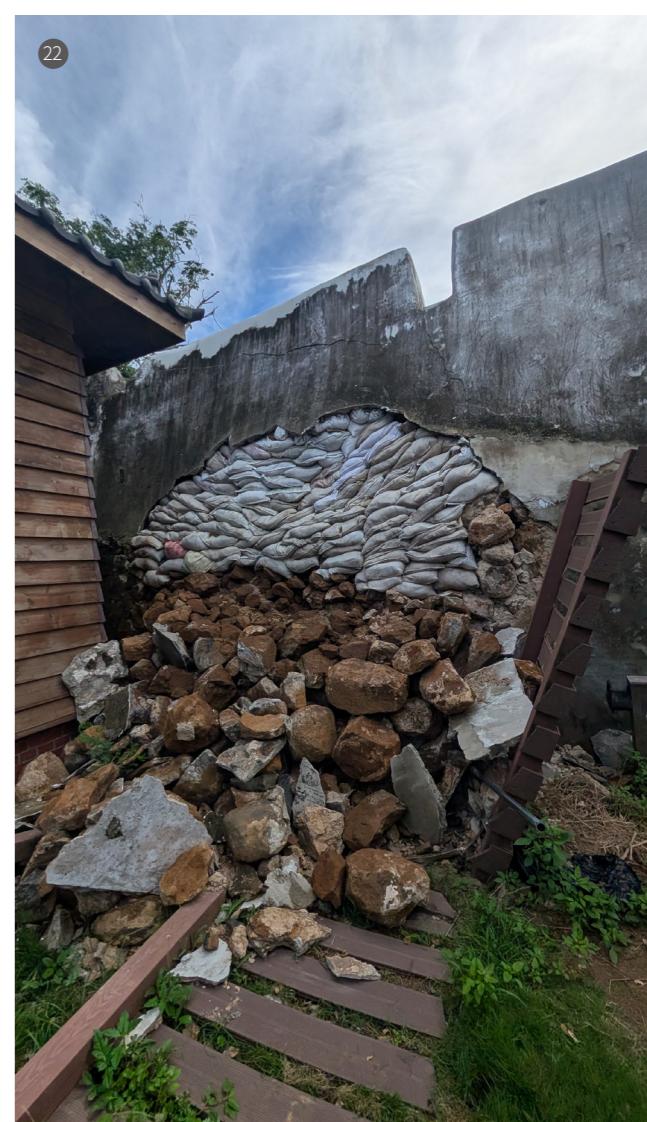
②國定古蹟馬宮古城局部崩塌 (2025年8月施忠賢攝)
