# 建築物災損初步判斷

台南市結構工程技師公會理事長

施忠賢

2023-06-30

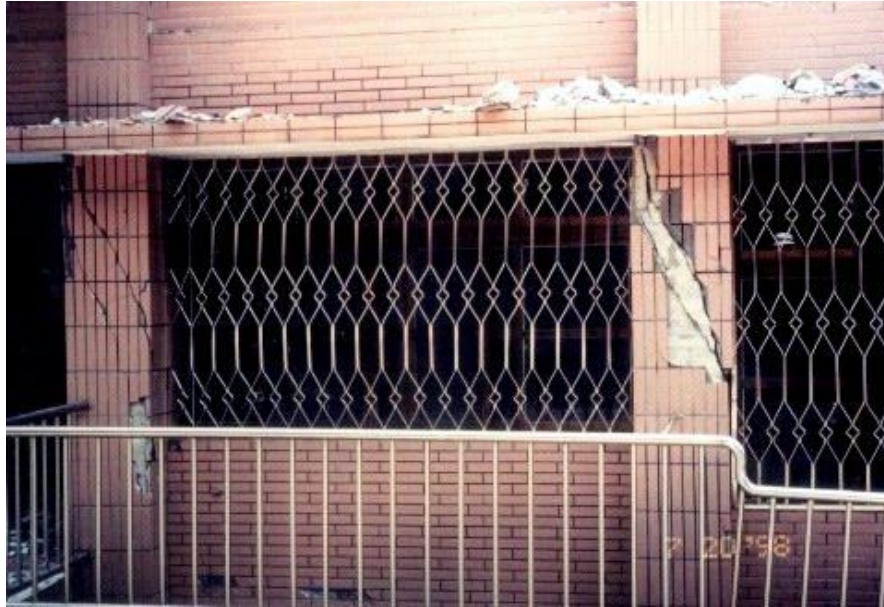
# 窗台柱之剪力破壞

1999 集集地震

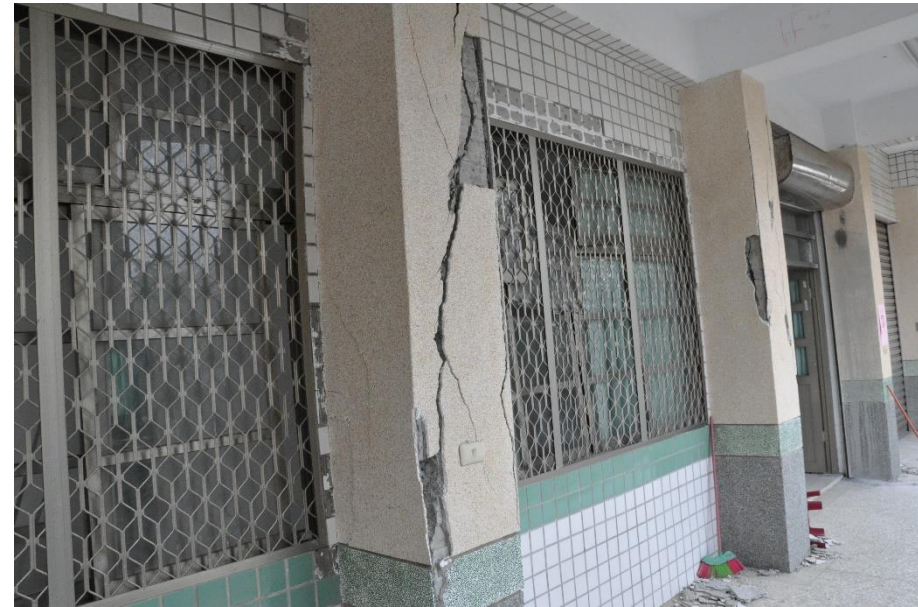
2016 美濃地震

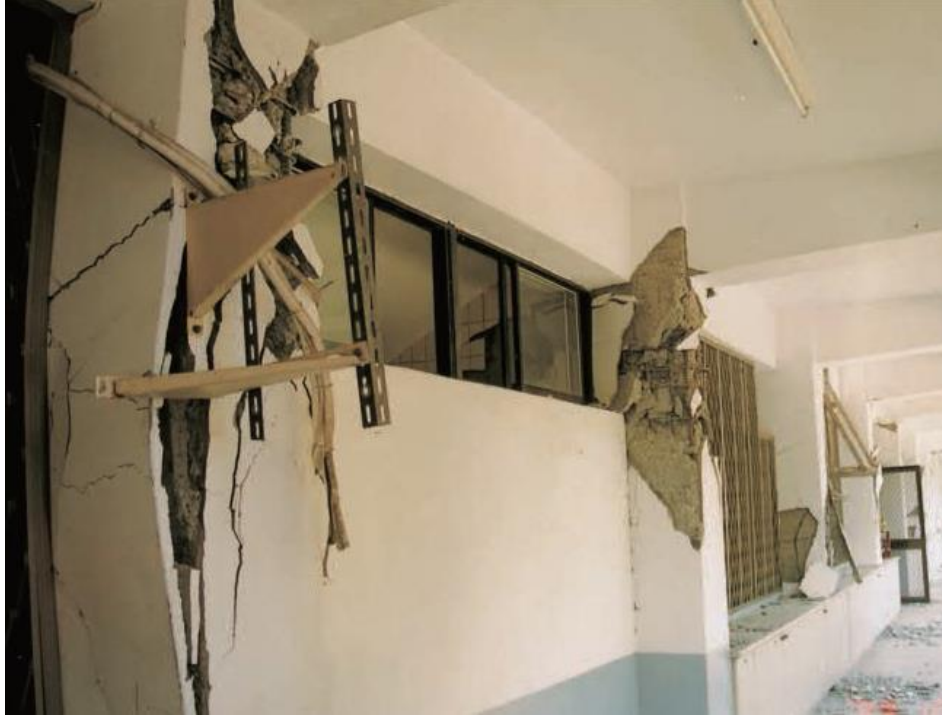
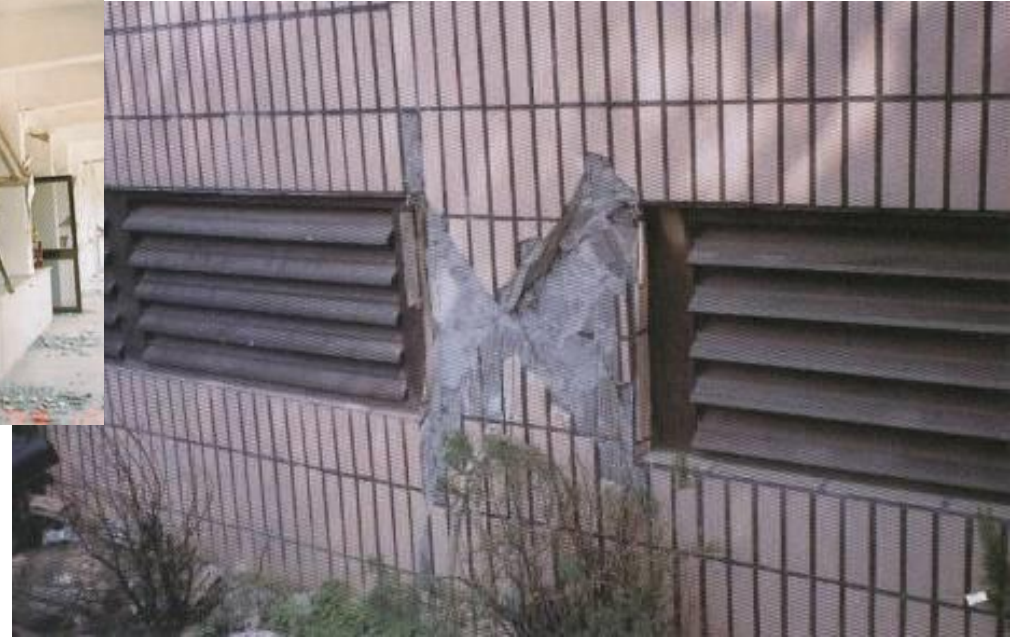
# 短柱之剪力破壞

1999 集集地震

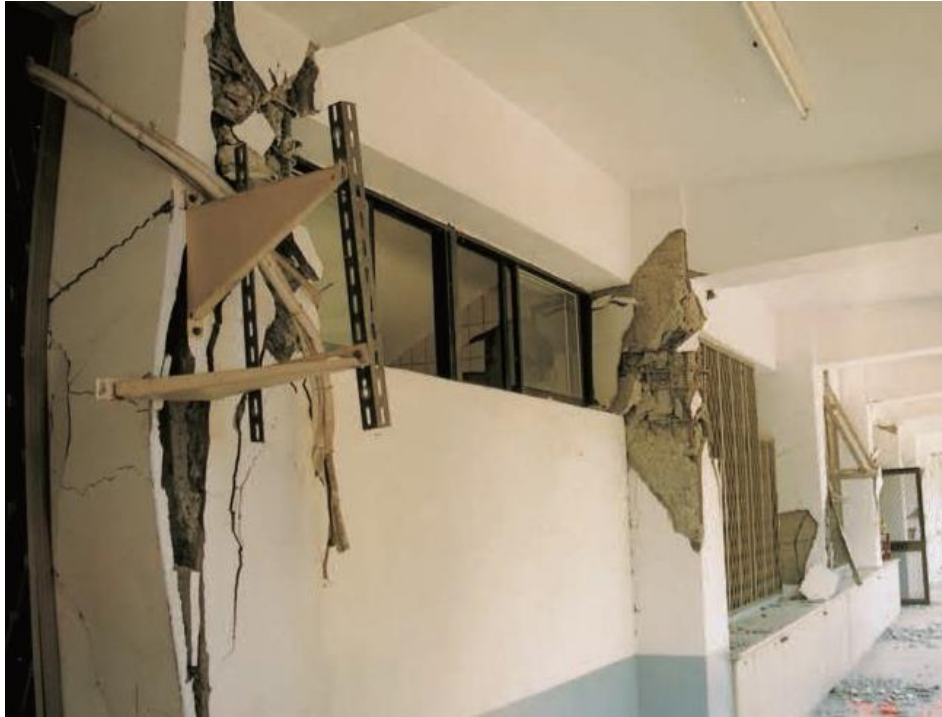
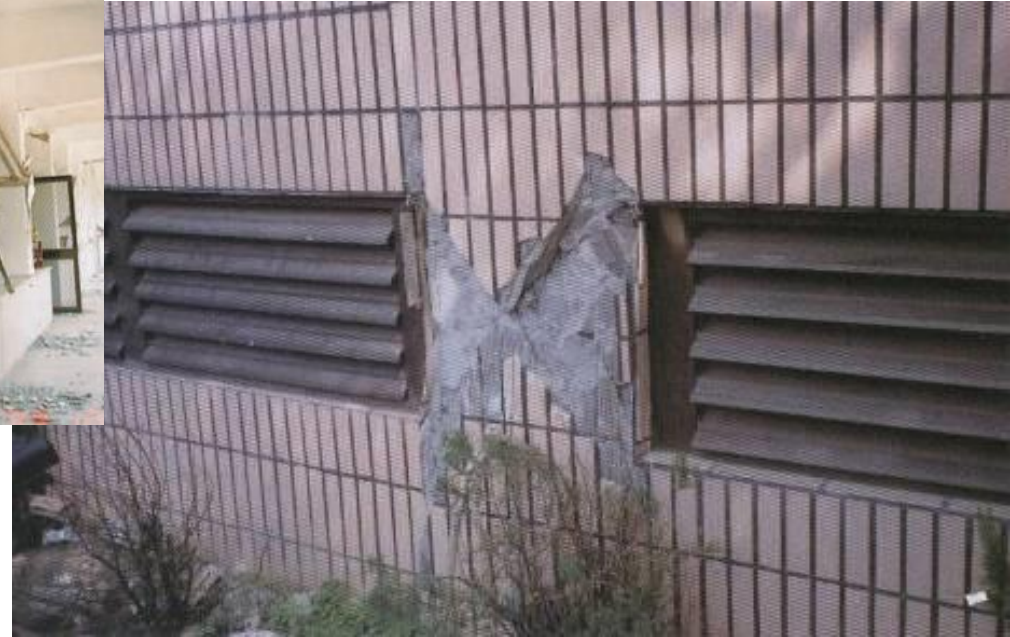
# 短柱之剪力破壞

1999 Chi-Chi Earthquake

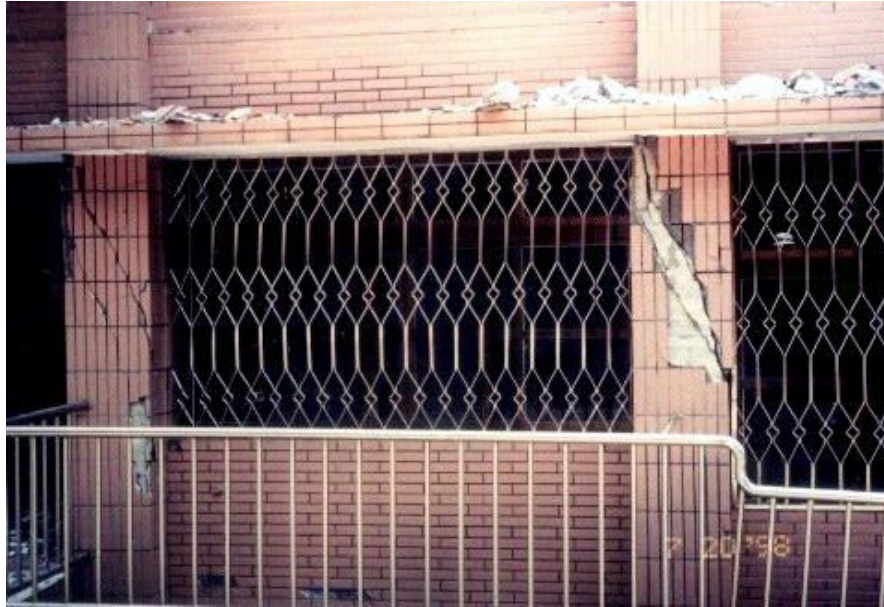
# 中短柱之剪力破壞

1999 Chi-Chi Earthquake

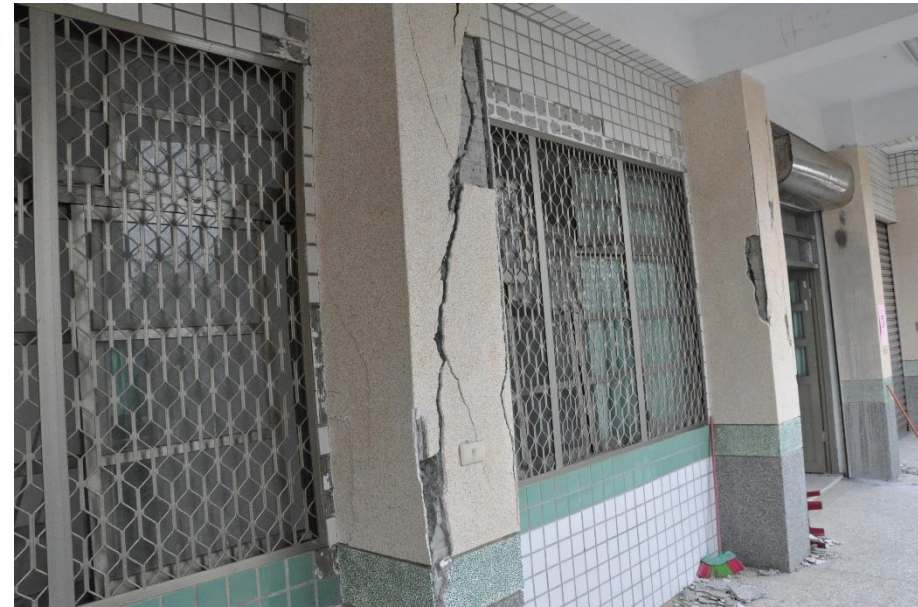
2016 Meinong Earthquake

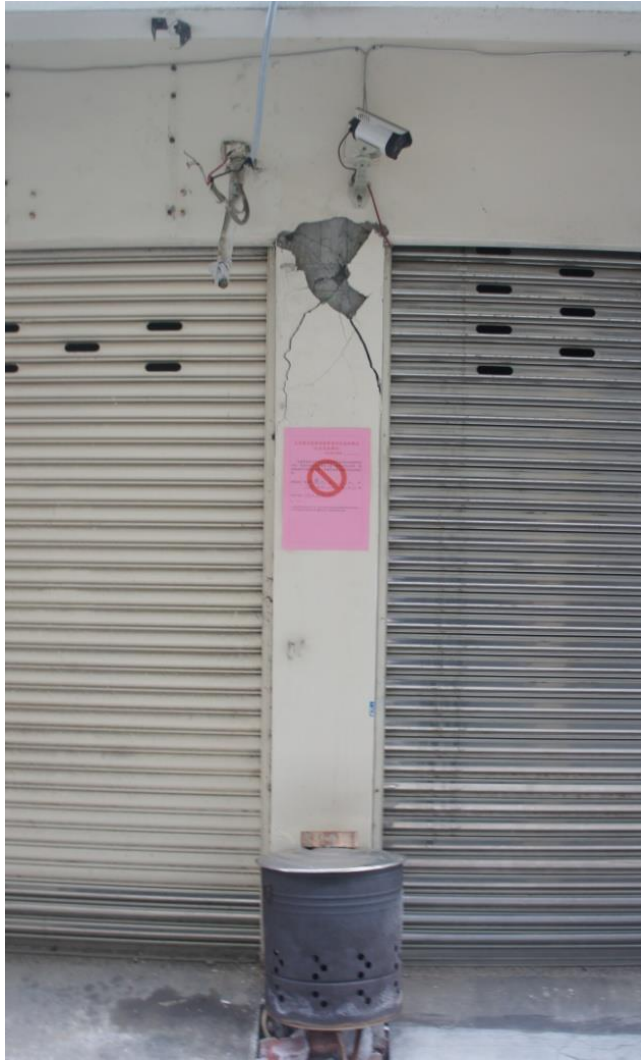
# 一般柱之剪力破壞

2016 Meinong  
Earthquake

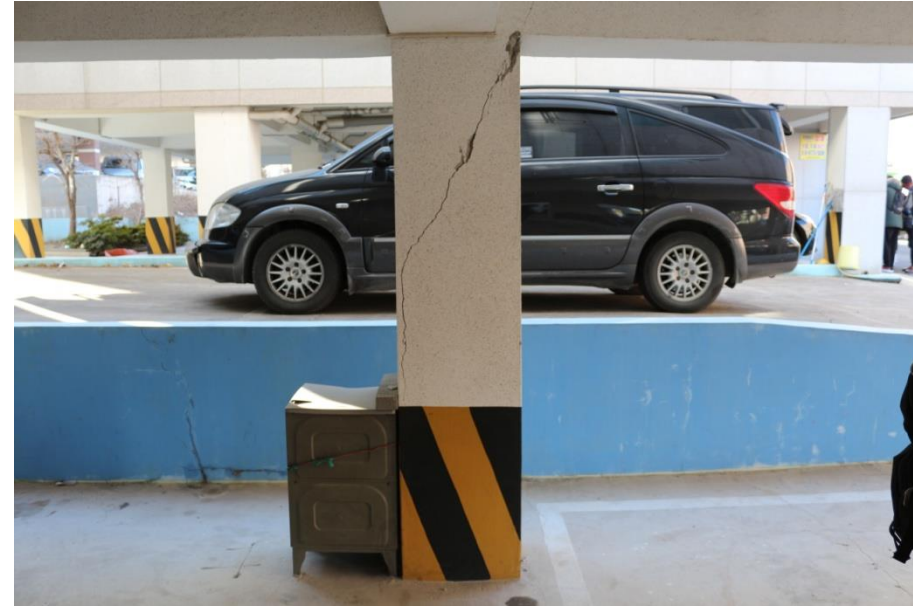
2017 Pohang Earthquake

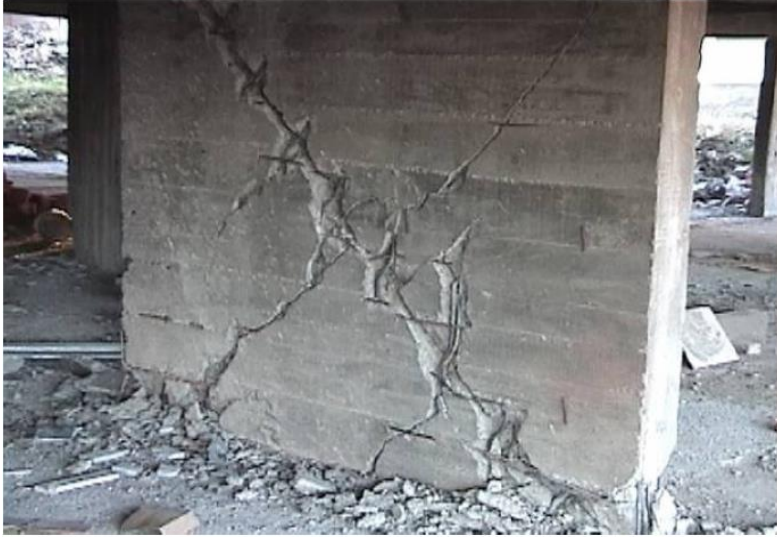
# 剪力牆之剪力破壞

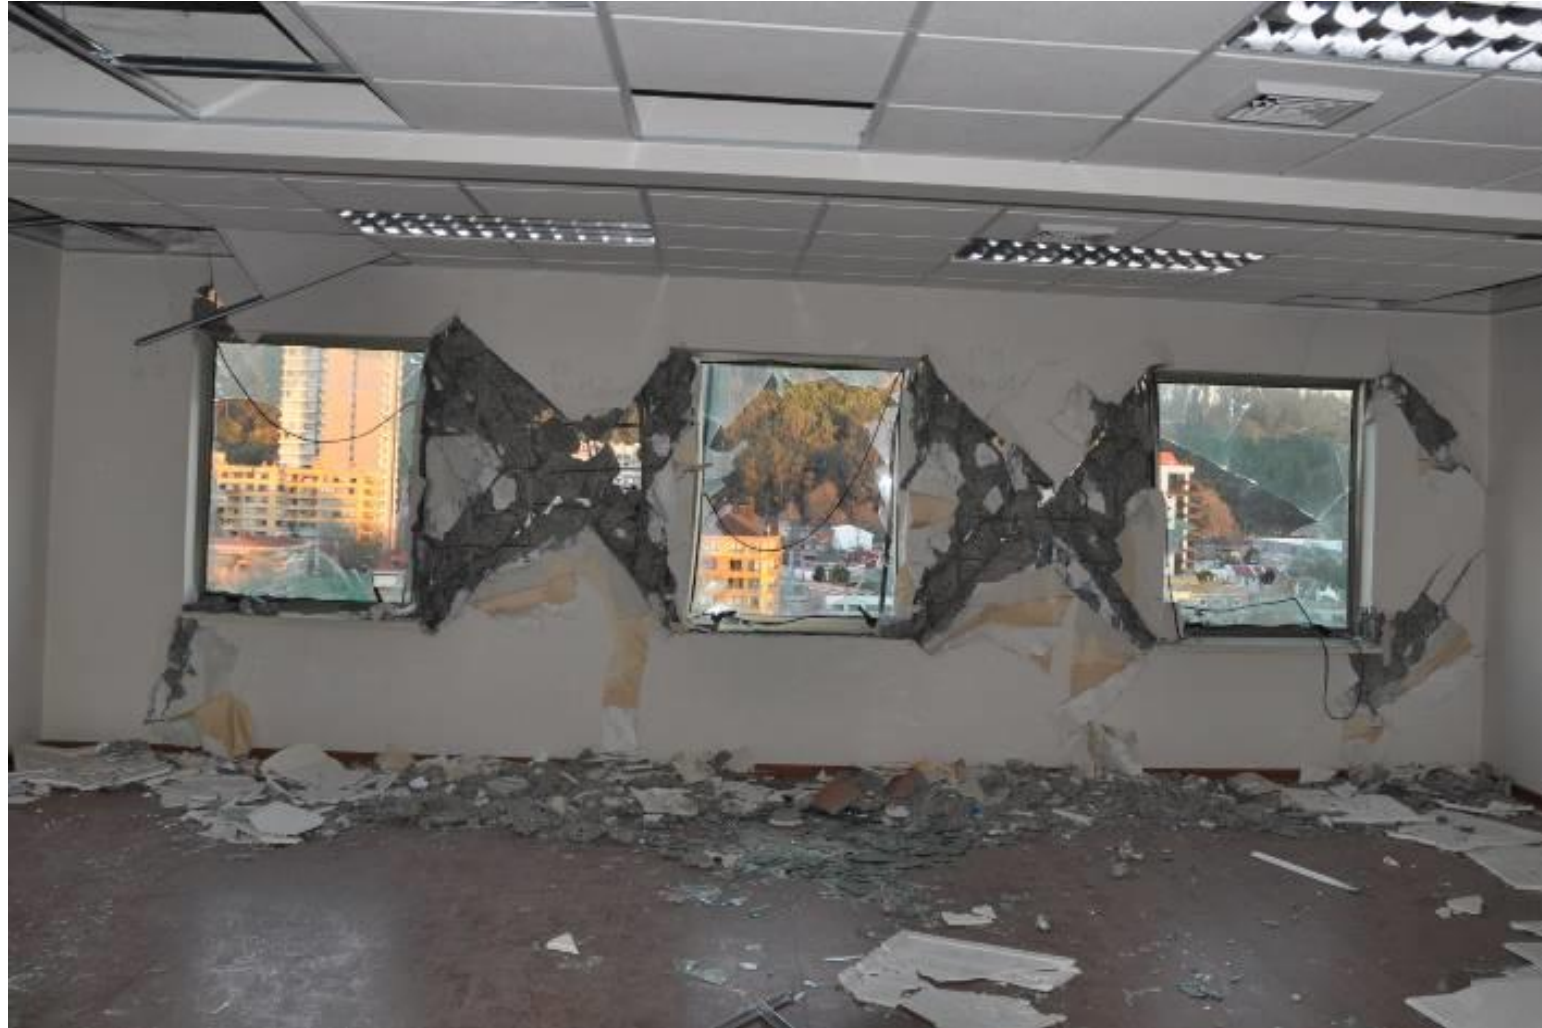
# 開孔牆之剪力破壞

2010 Chile Earthquake

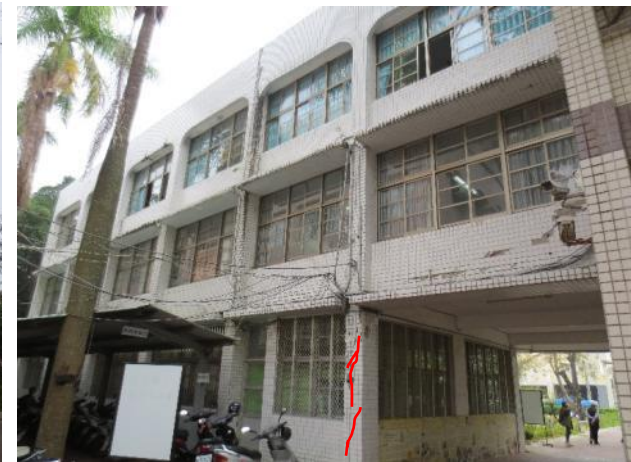
柱剪力裂縫

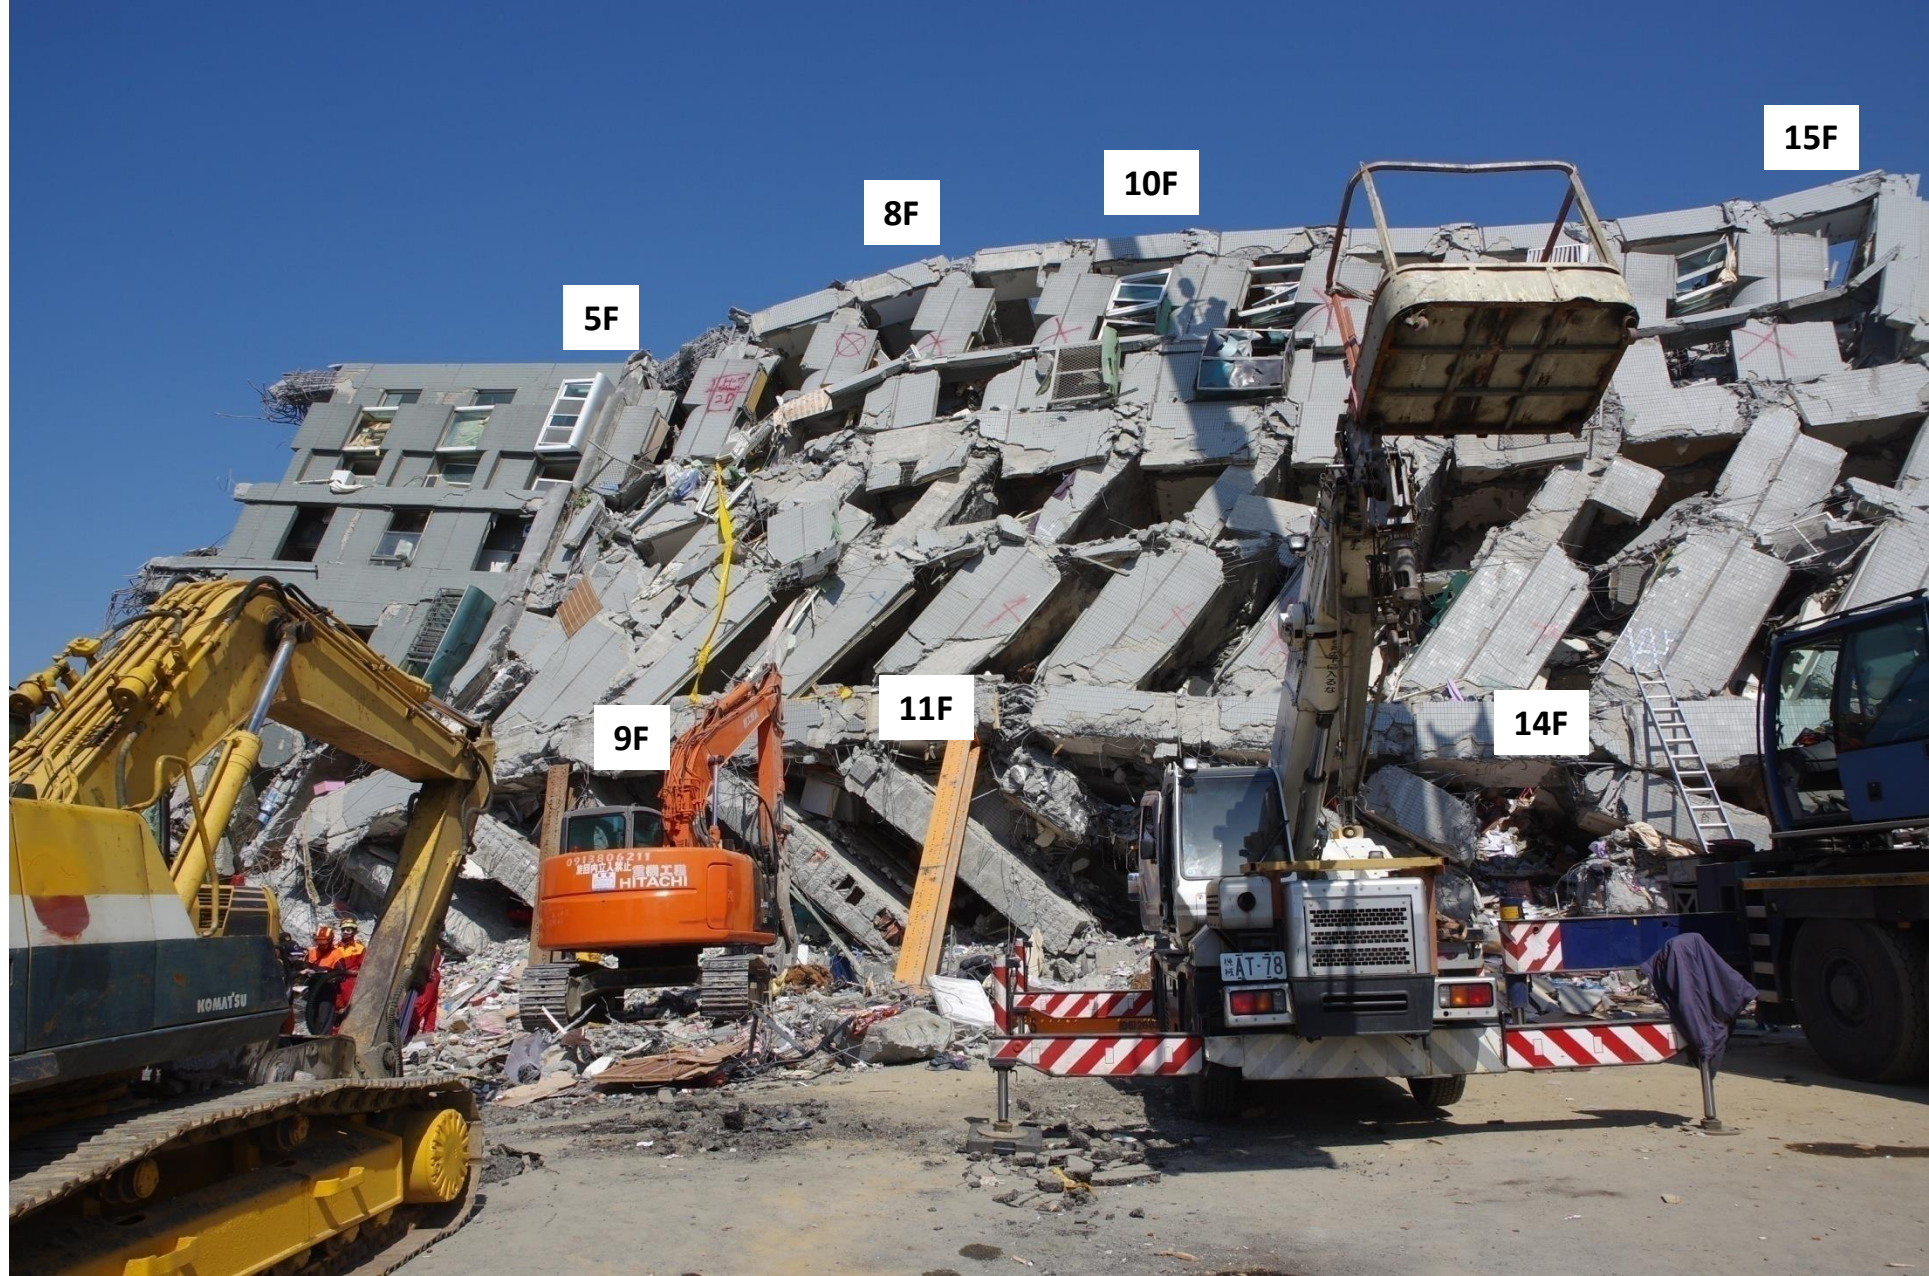
南向立面(A棟、H棟)柱樑損壞嚴重

Columns at South Elevation(Building A, H) suffer severe damage

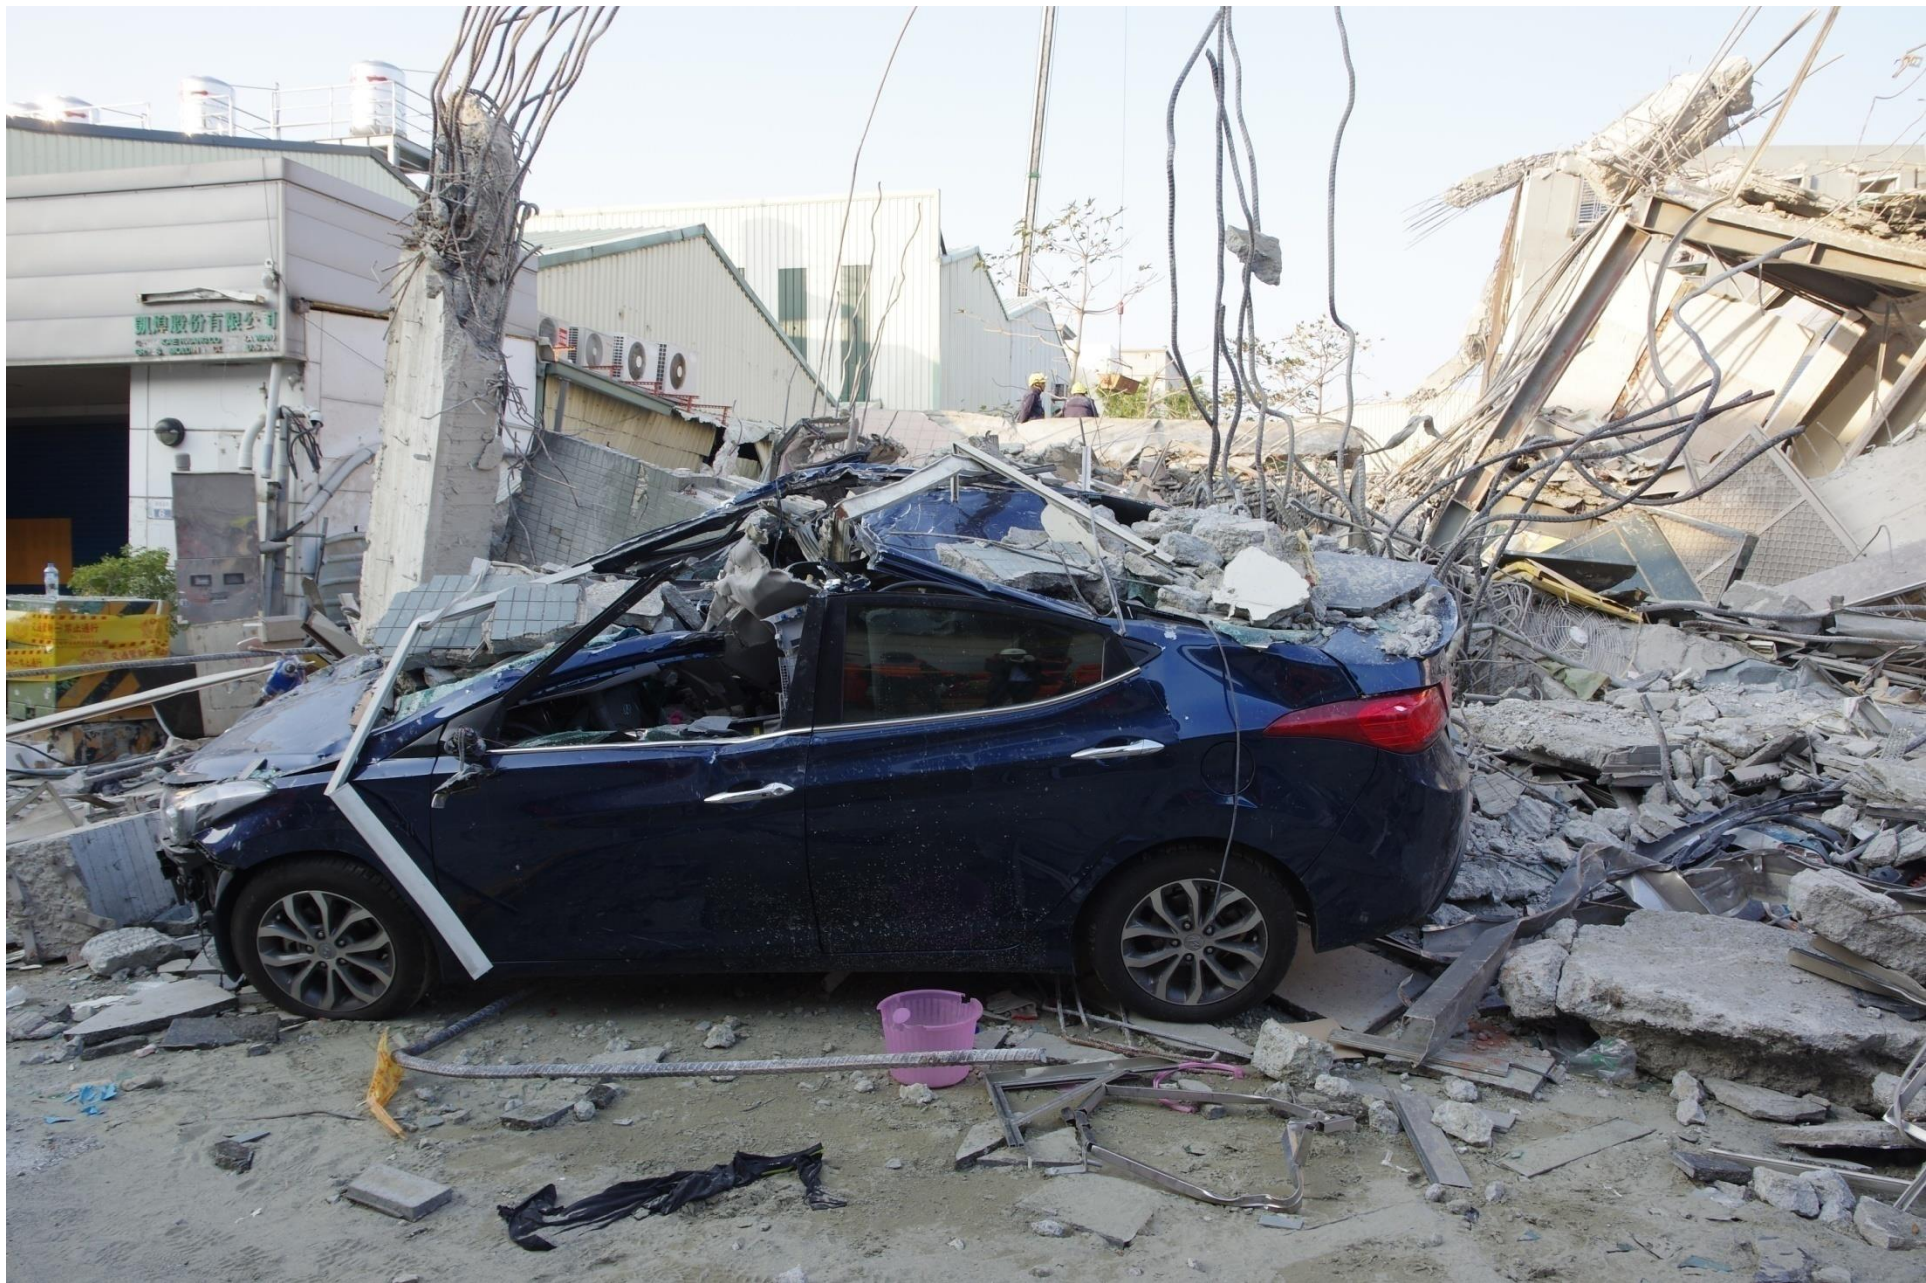
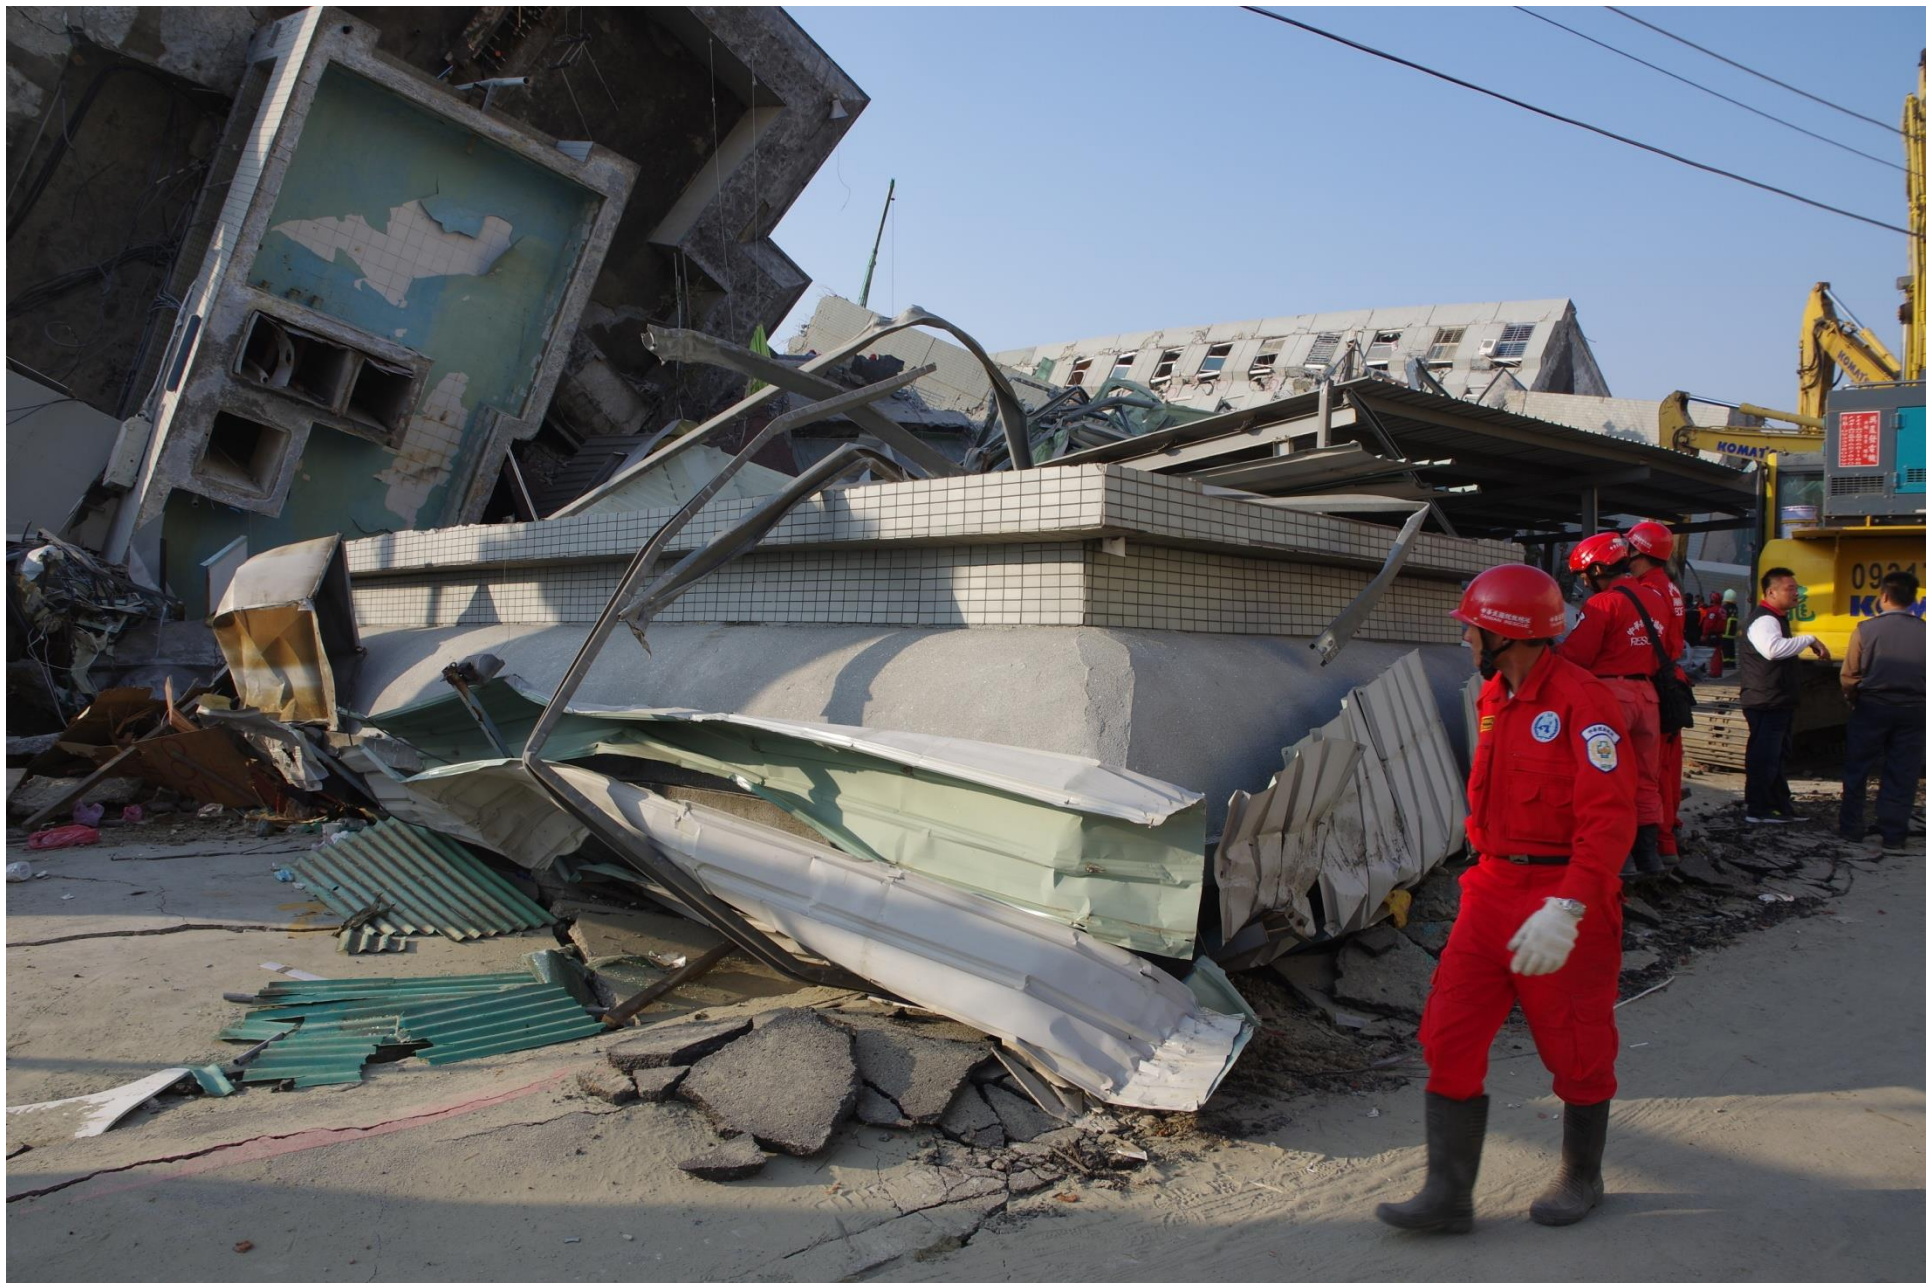
北向立面(I棟)柱樑損壞相對較輕  
Beams Columns at North Elevation(Building I) suffer relative slight damage

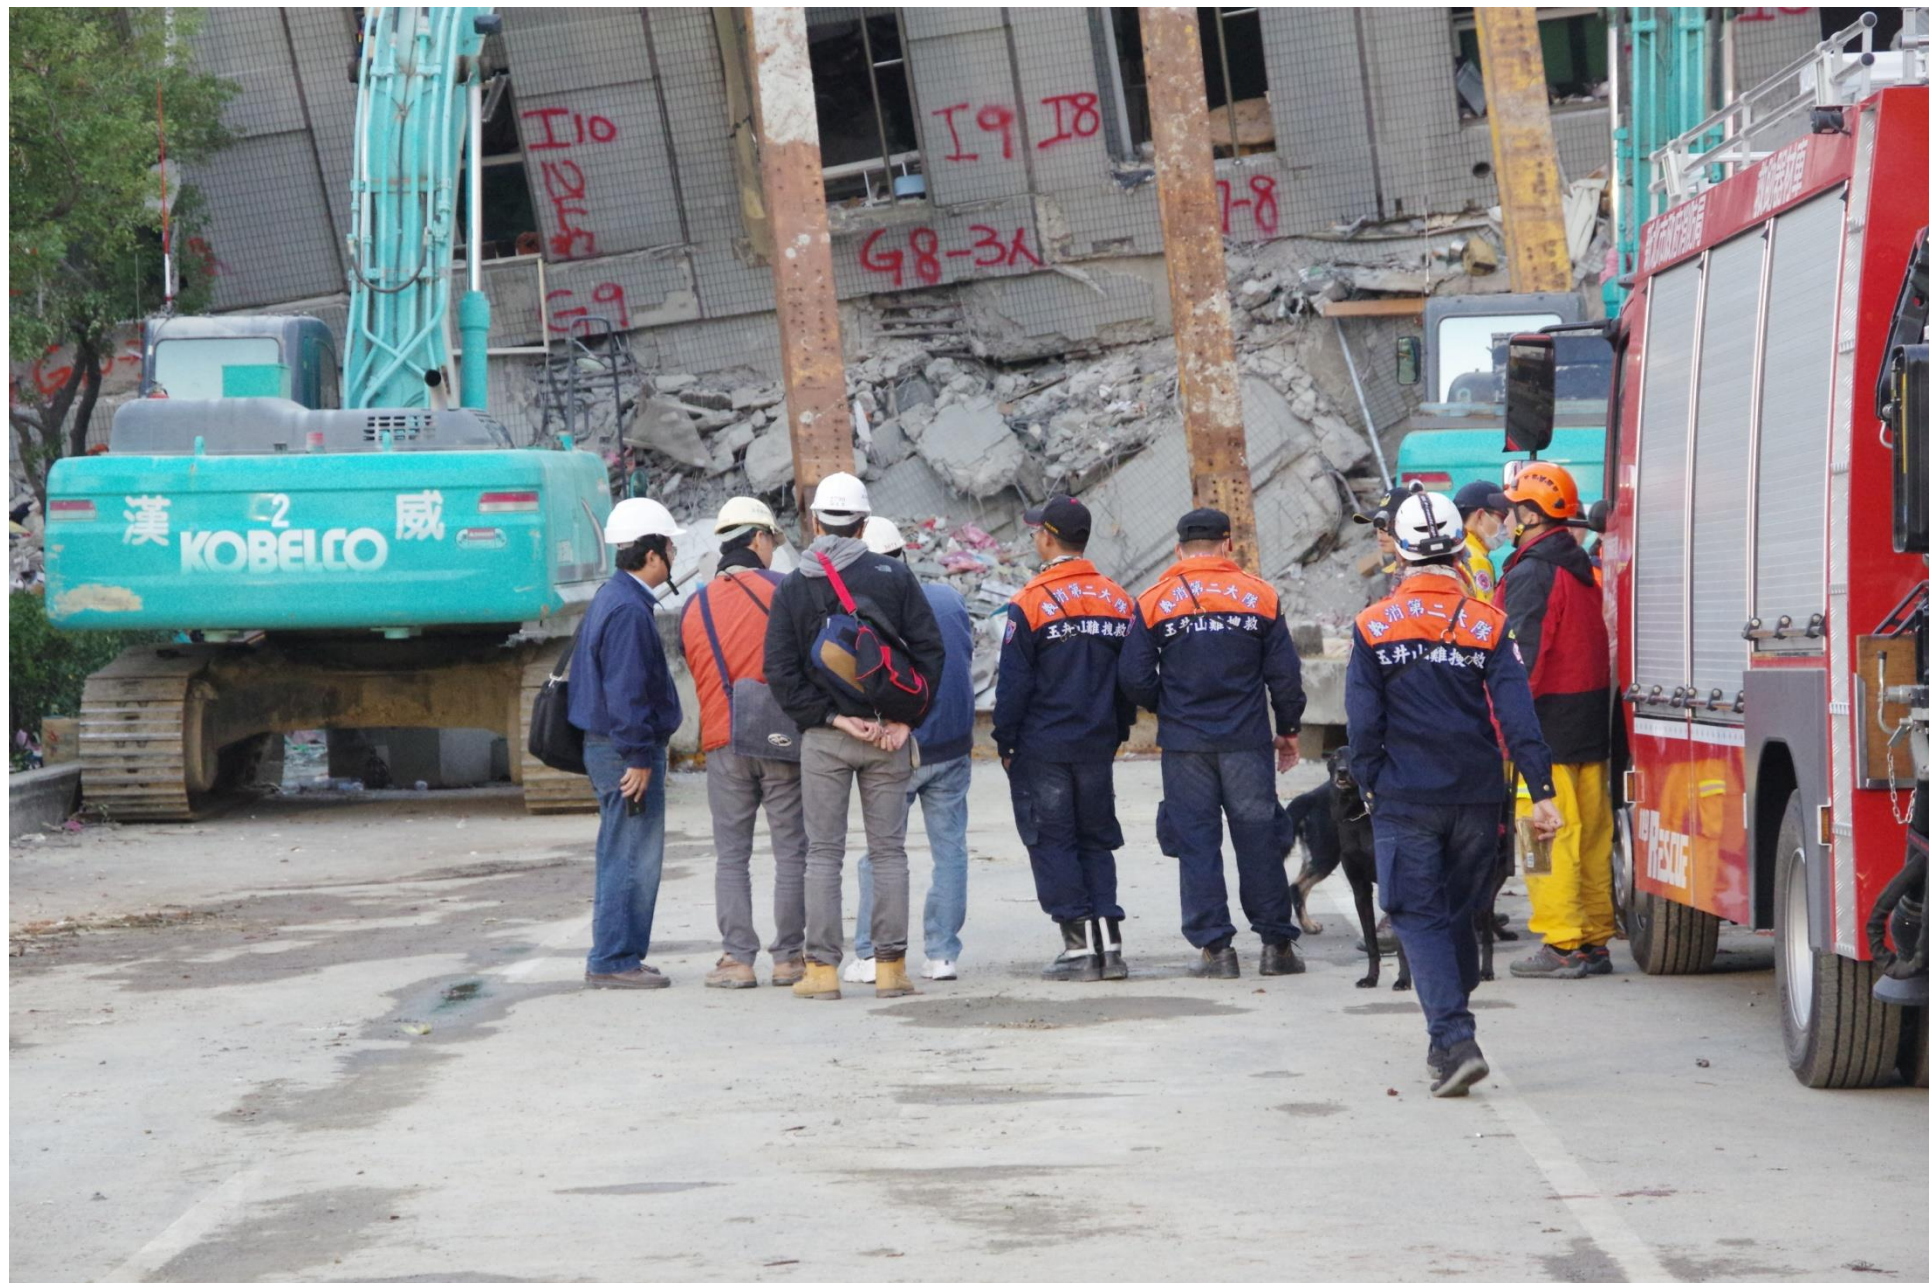
I棟柱主筋直接拉斷

Rebar inside Building I broke by tensile force

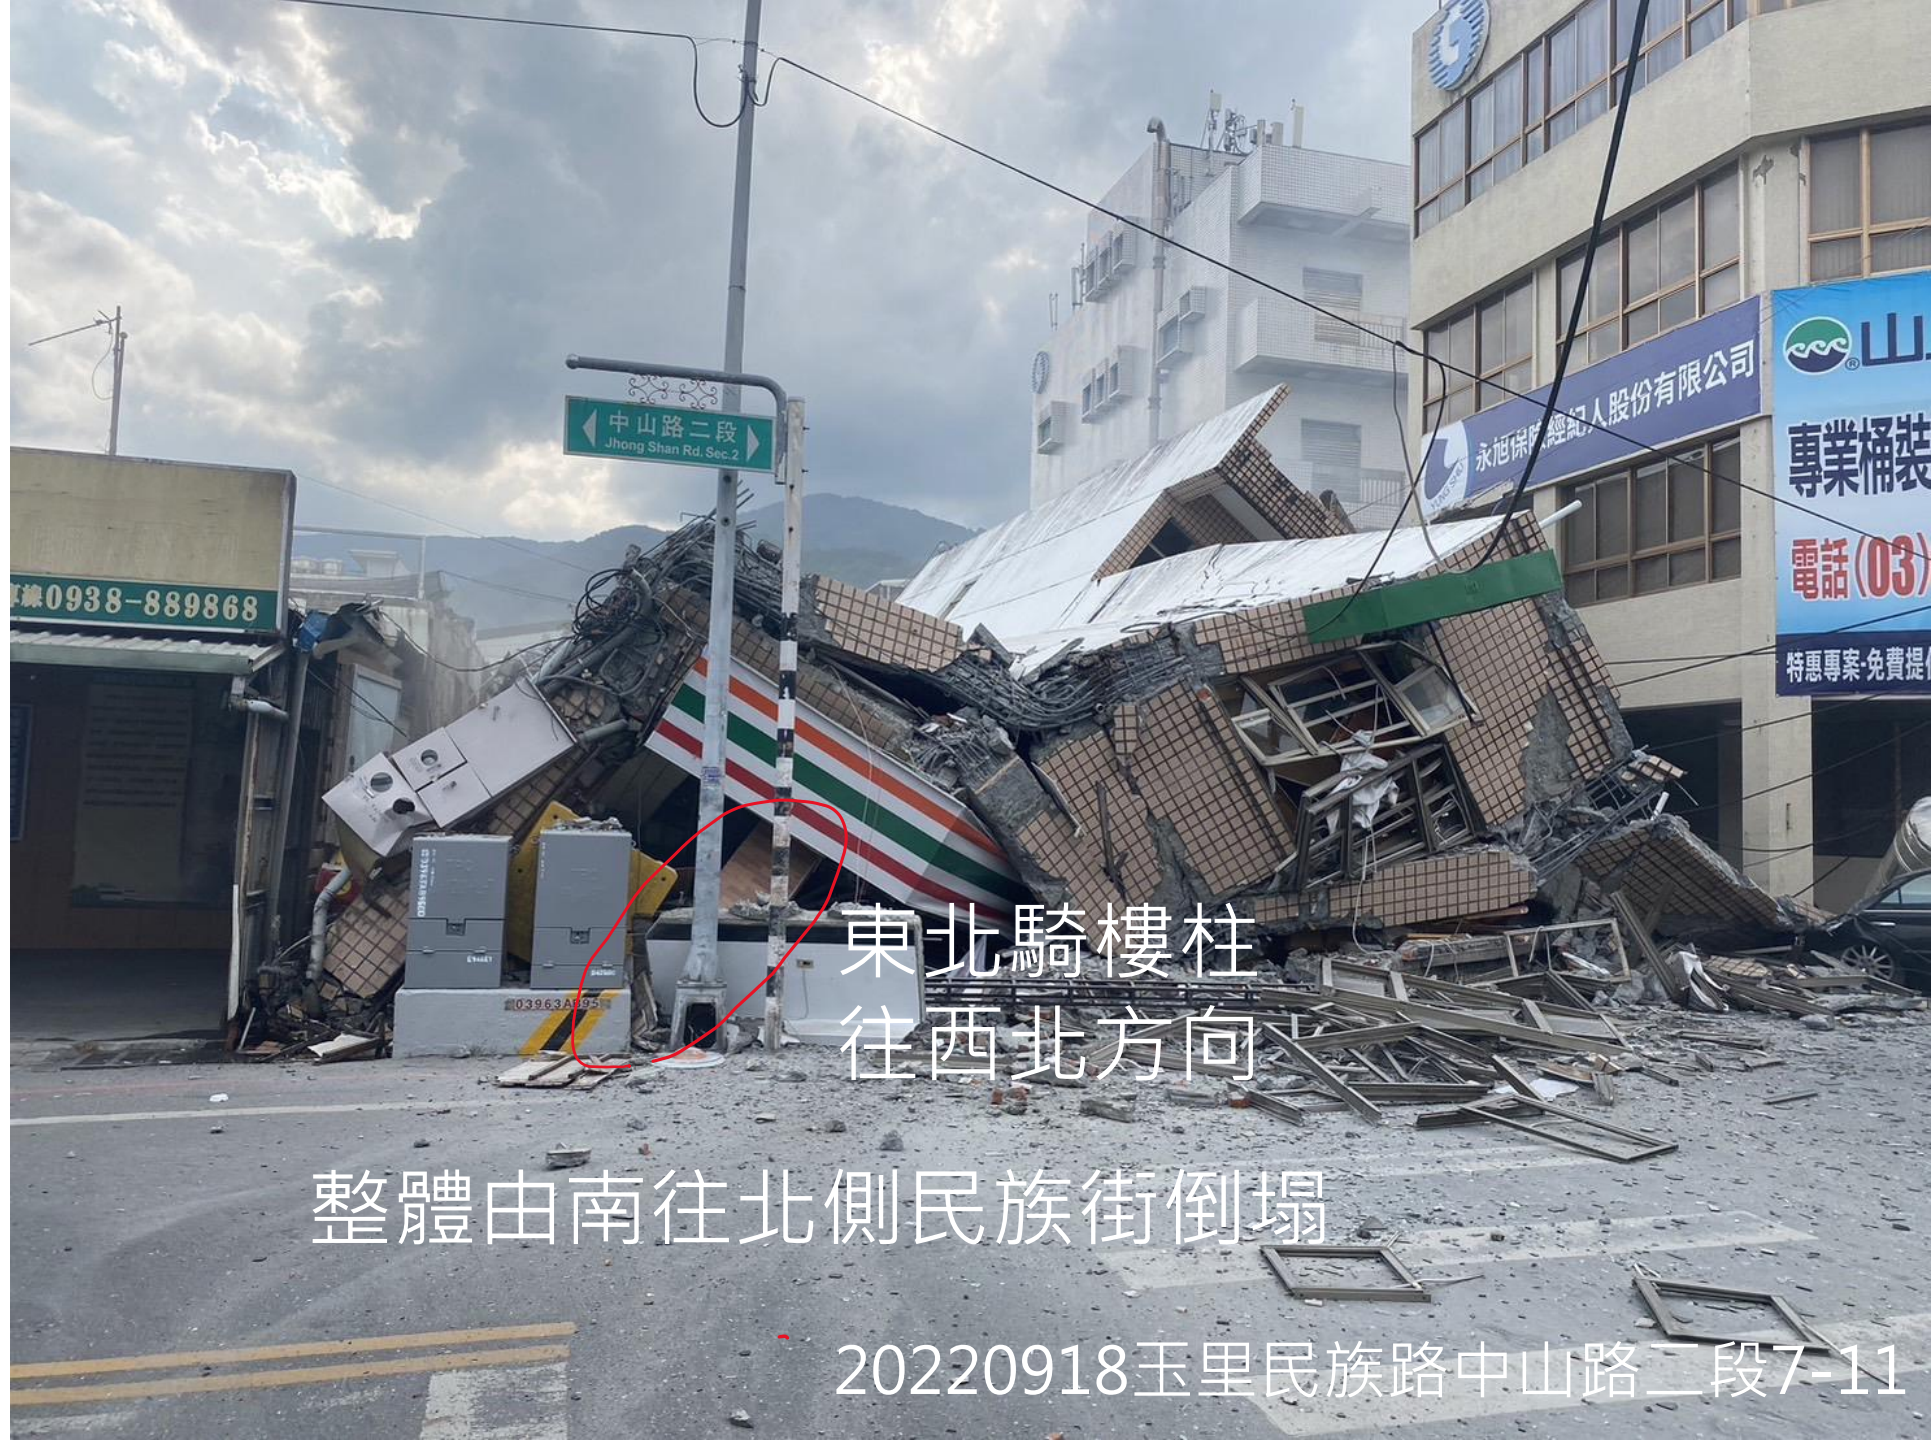
東北騎樓柱  
往西北方向

整體由南往北側民族街倒塌
