重大地震後文化資產緊急處置建議

施忠賢常務理事

中華民國結構技師公會全國聯合會

2023.08.01

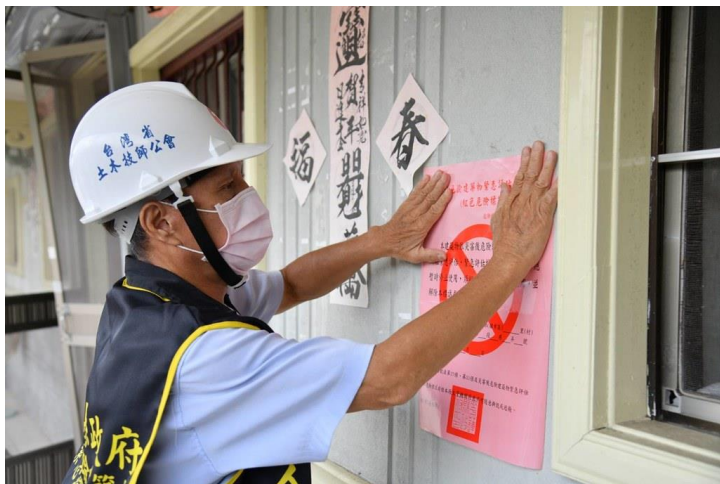
土木築技師勘驗地震災損，判斷建築有危險疑慮公告暫停使用。圖片來源：花蓮縣政府提供

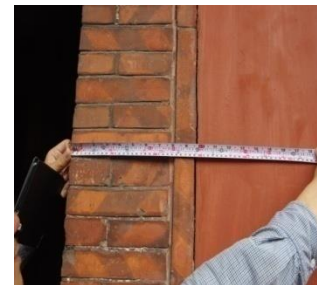
門側與牆體脫離0.4cm

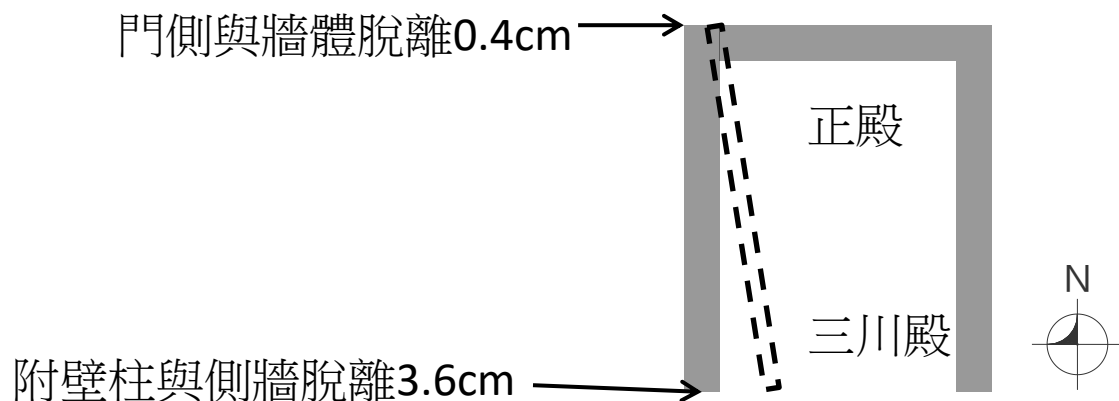
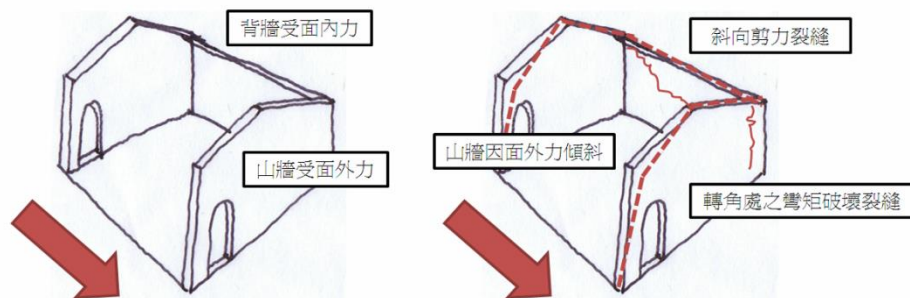
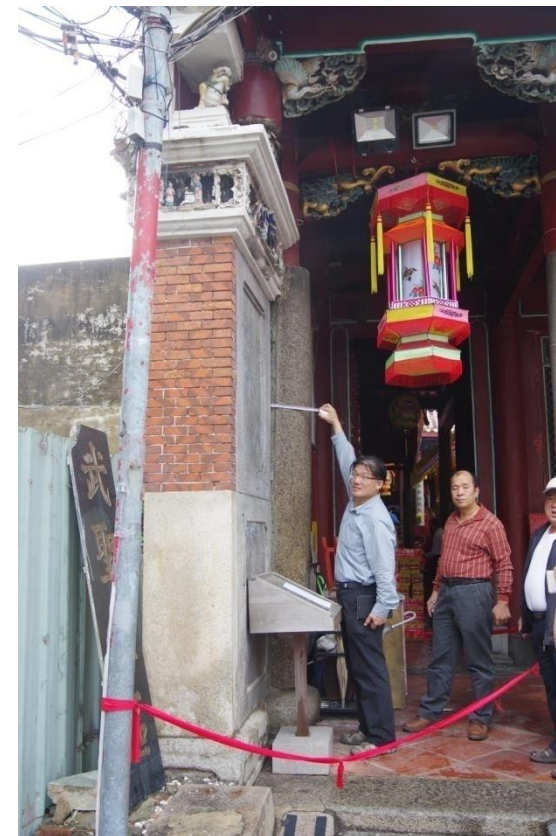
造成附壁柱與側牆脫離

3. 正殿北側背牆為東西走向。正殿北側剛度大，南側剛度小，愈往南側，附壁柱與側牆脫開愈大。

附壁柱與側牆脫離3.6cm

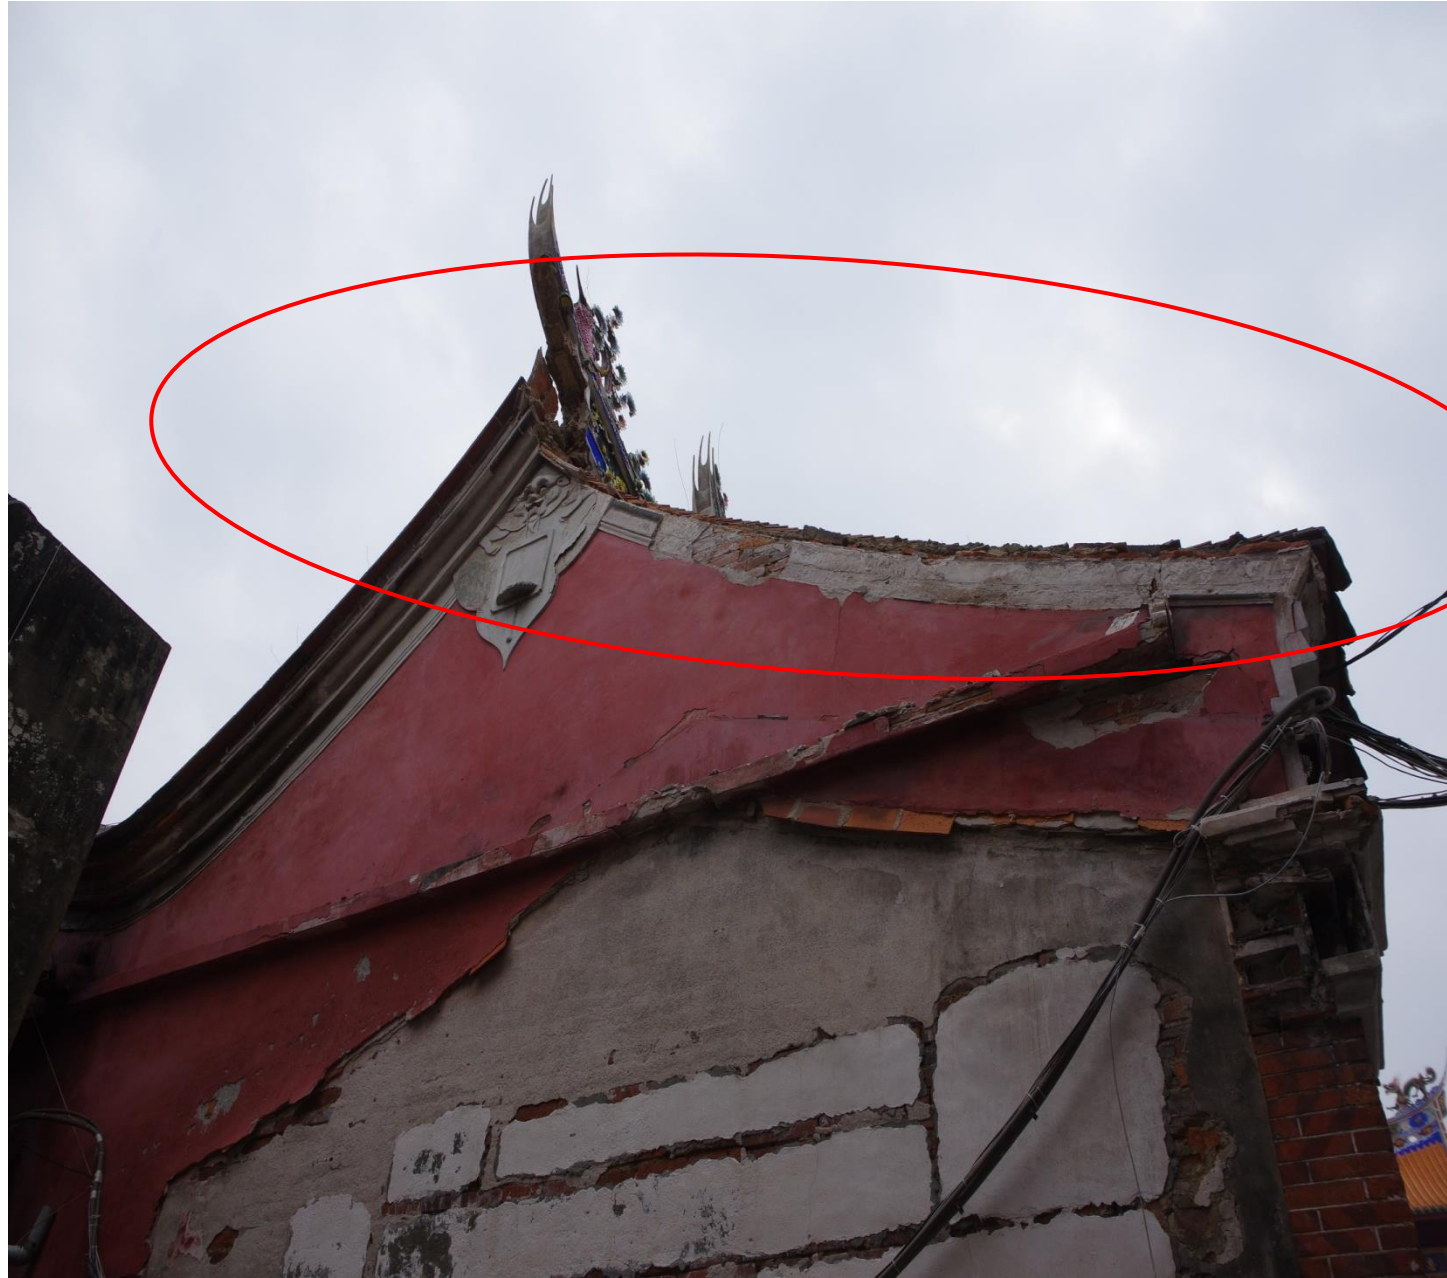
三川殿虎邊南側規帶整個掉落

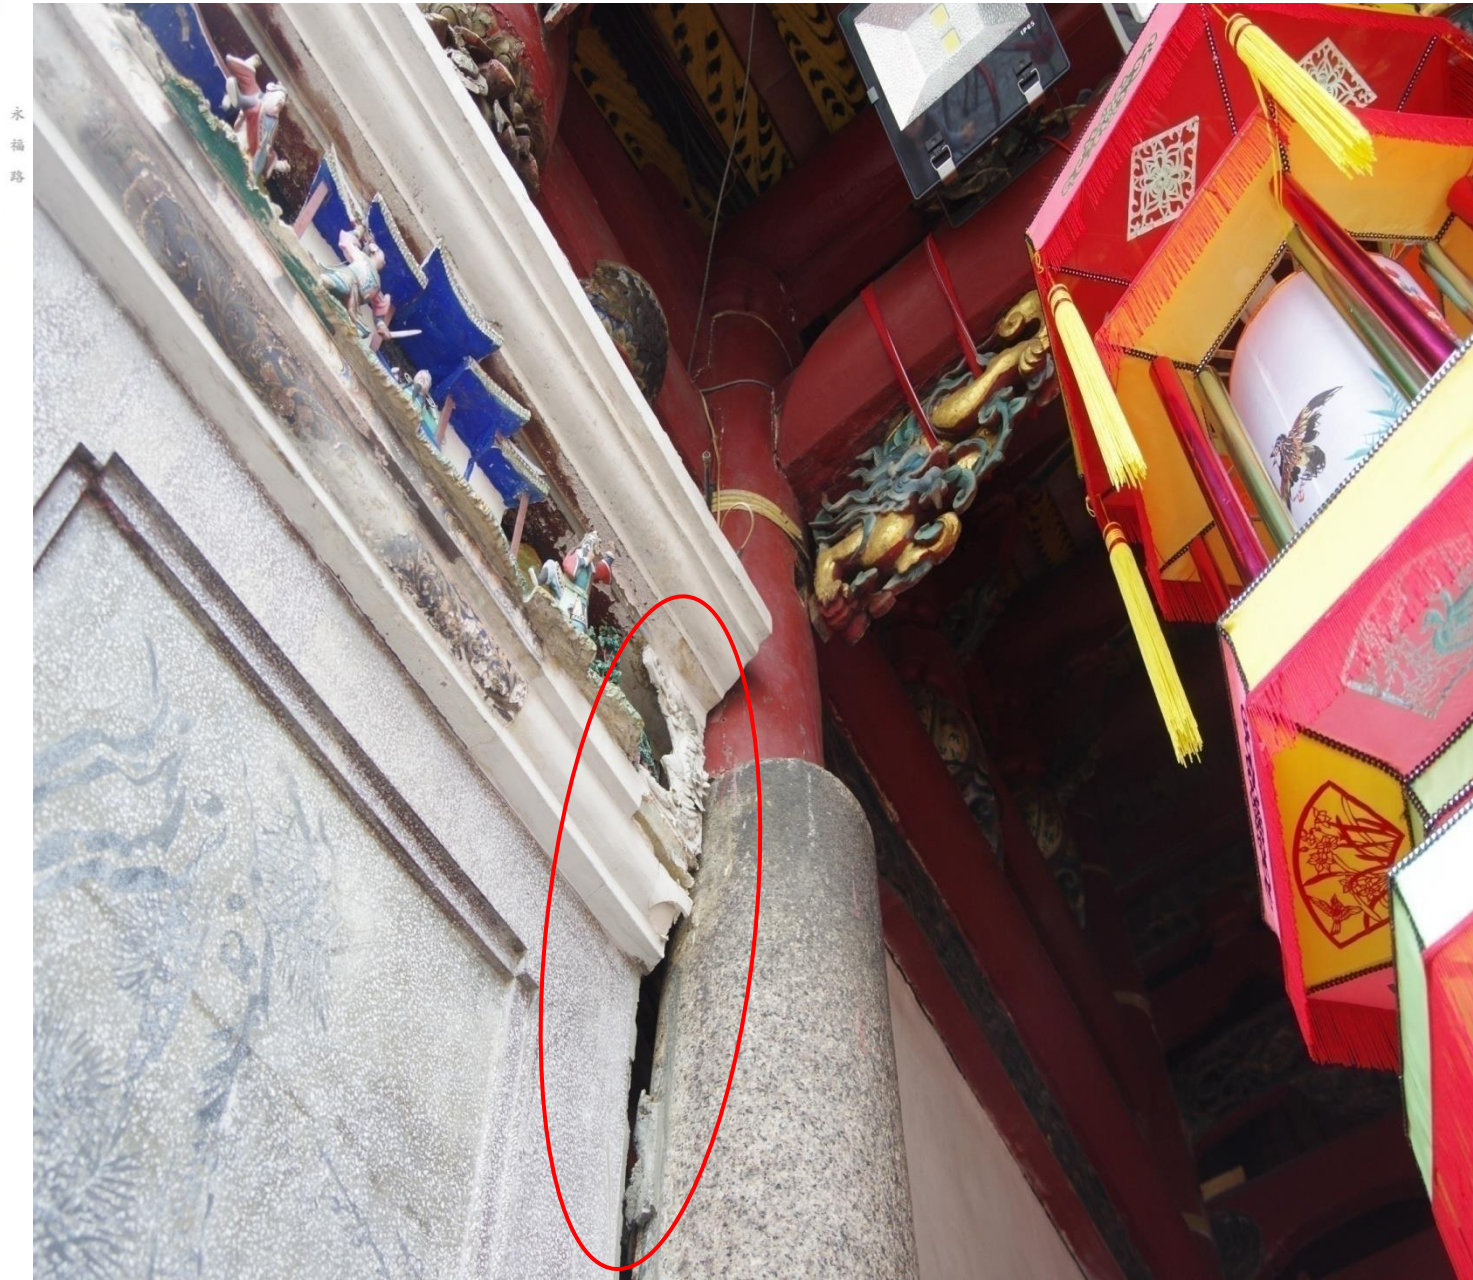
祀典武廟 三川殿虎邊附壁柱與壁體脫開

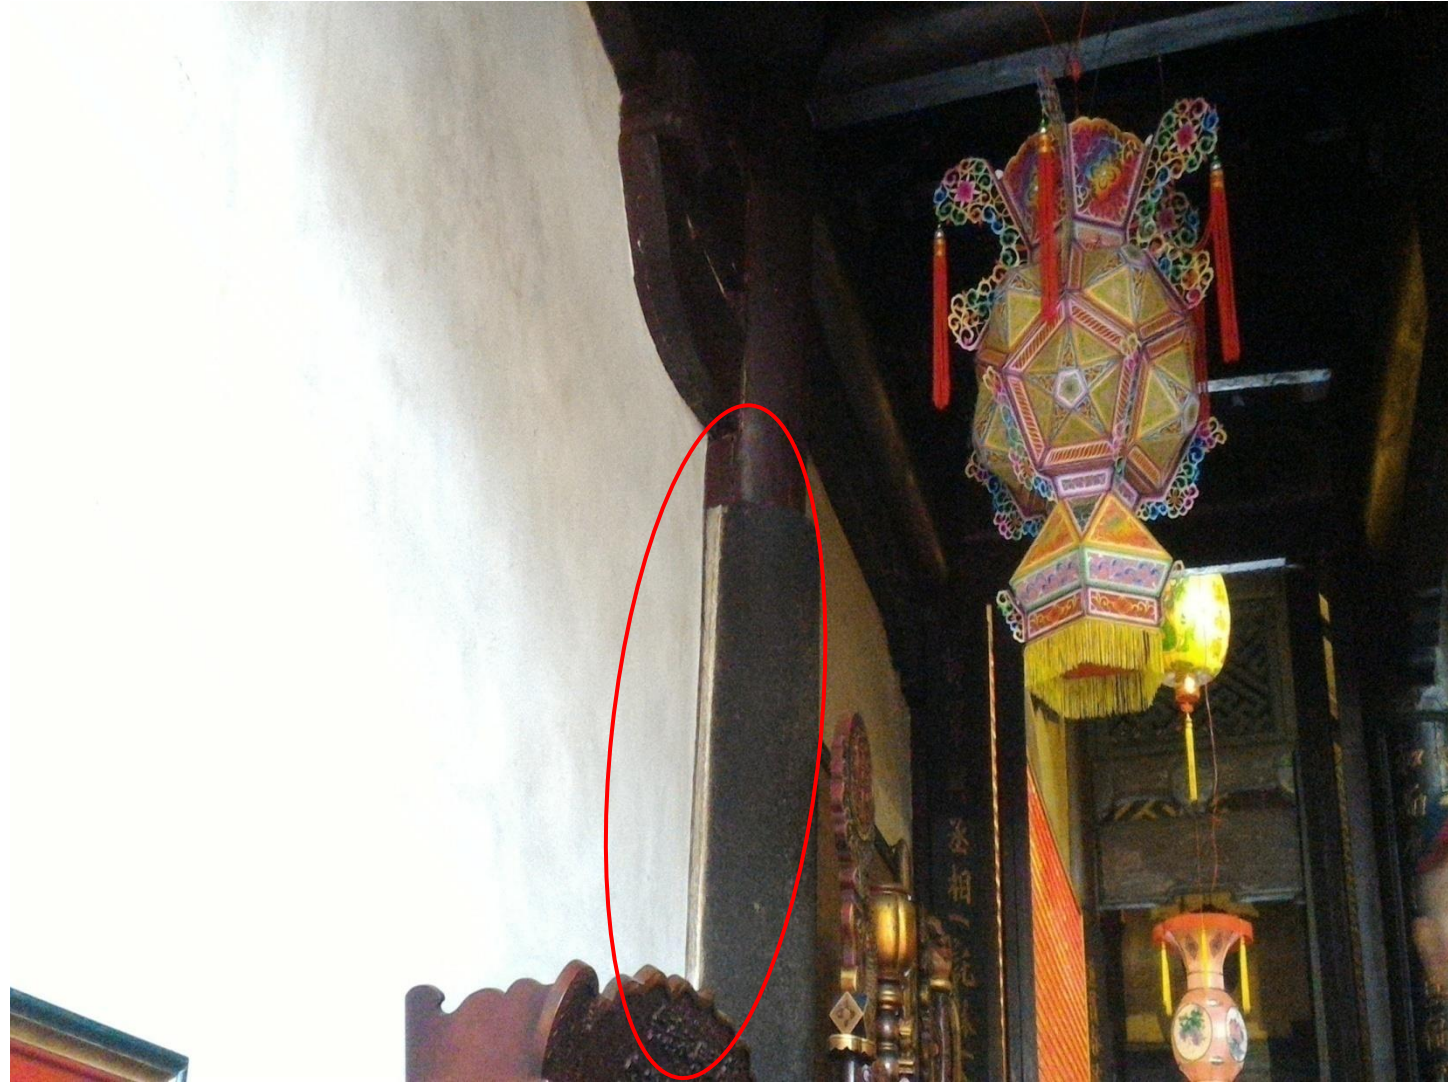
正殿虎邊附壁柱與壁體脫開

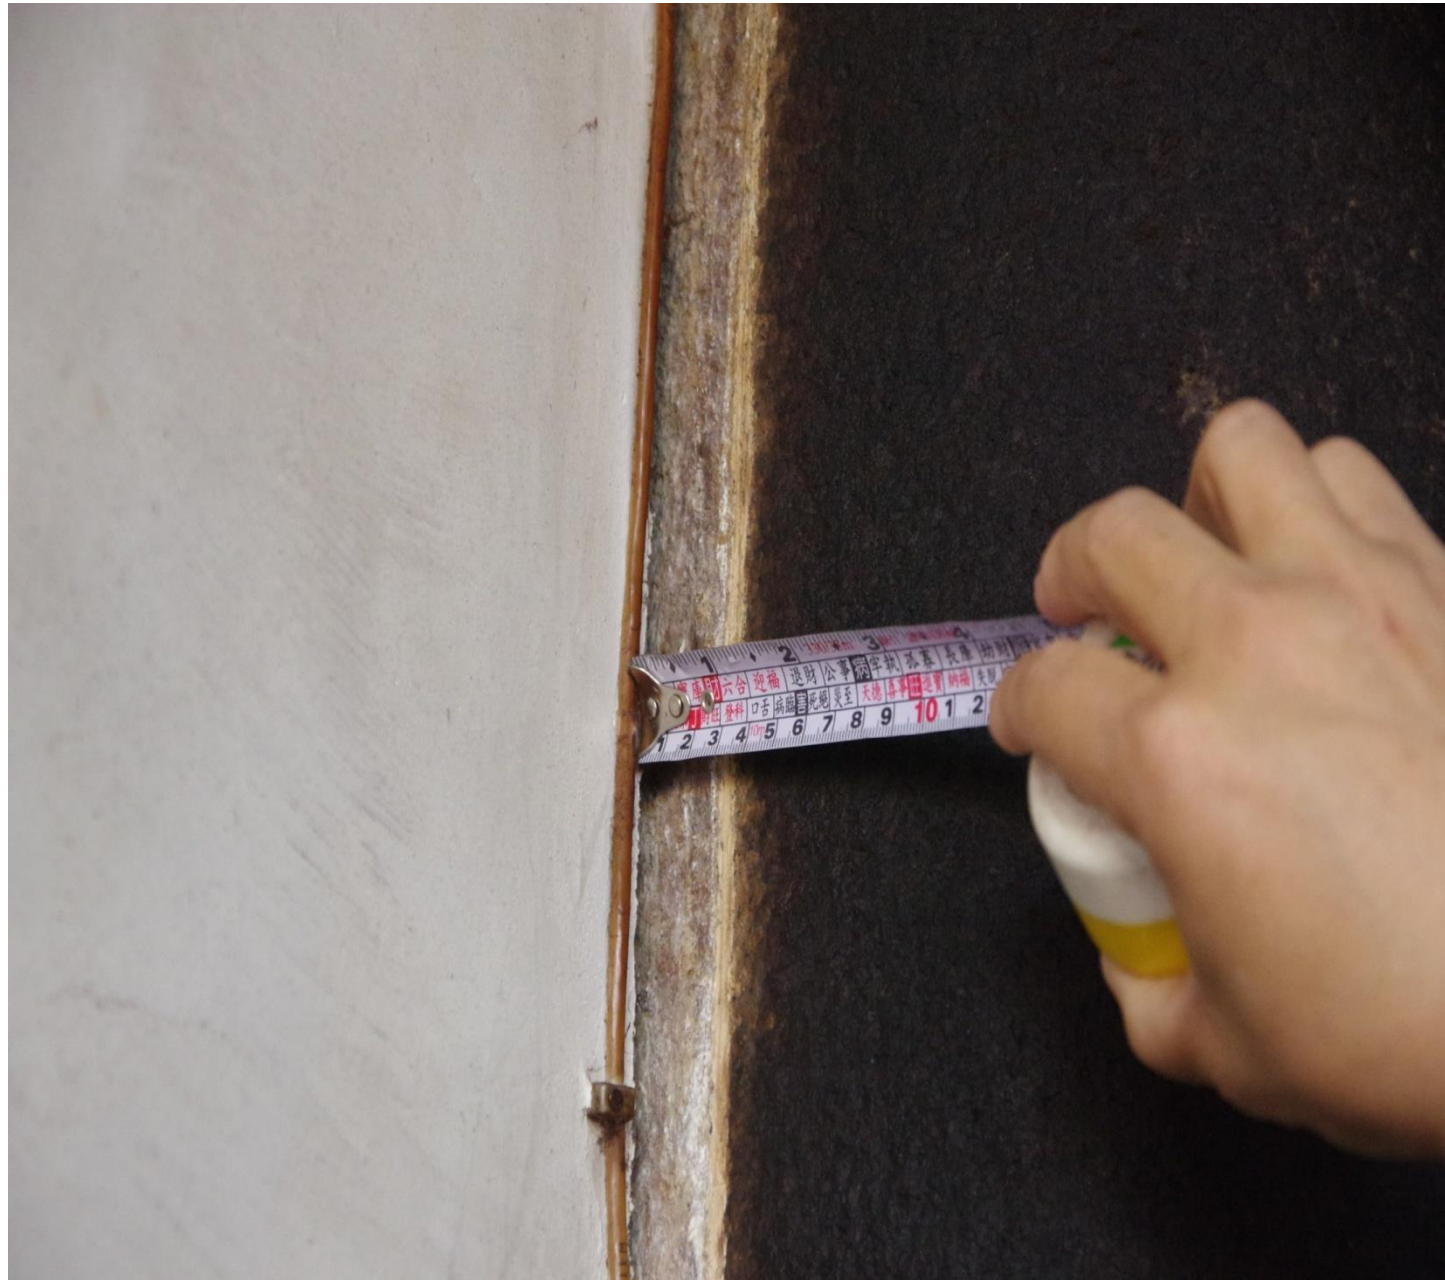
正殿虎邊附壁柱與壁體脫開

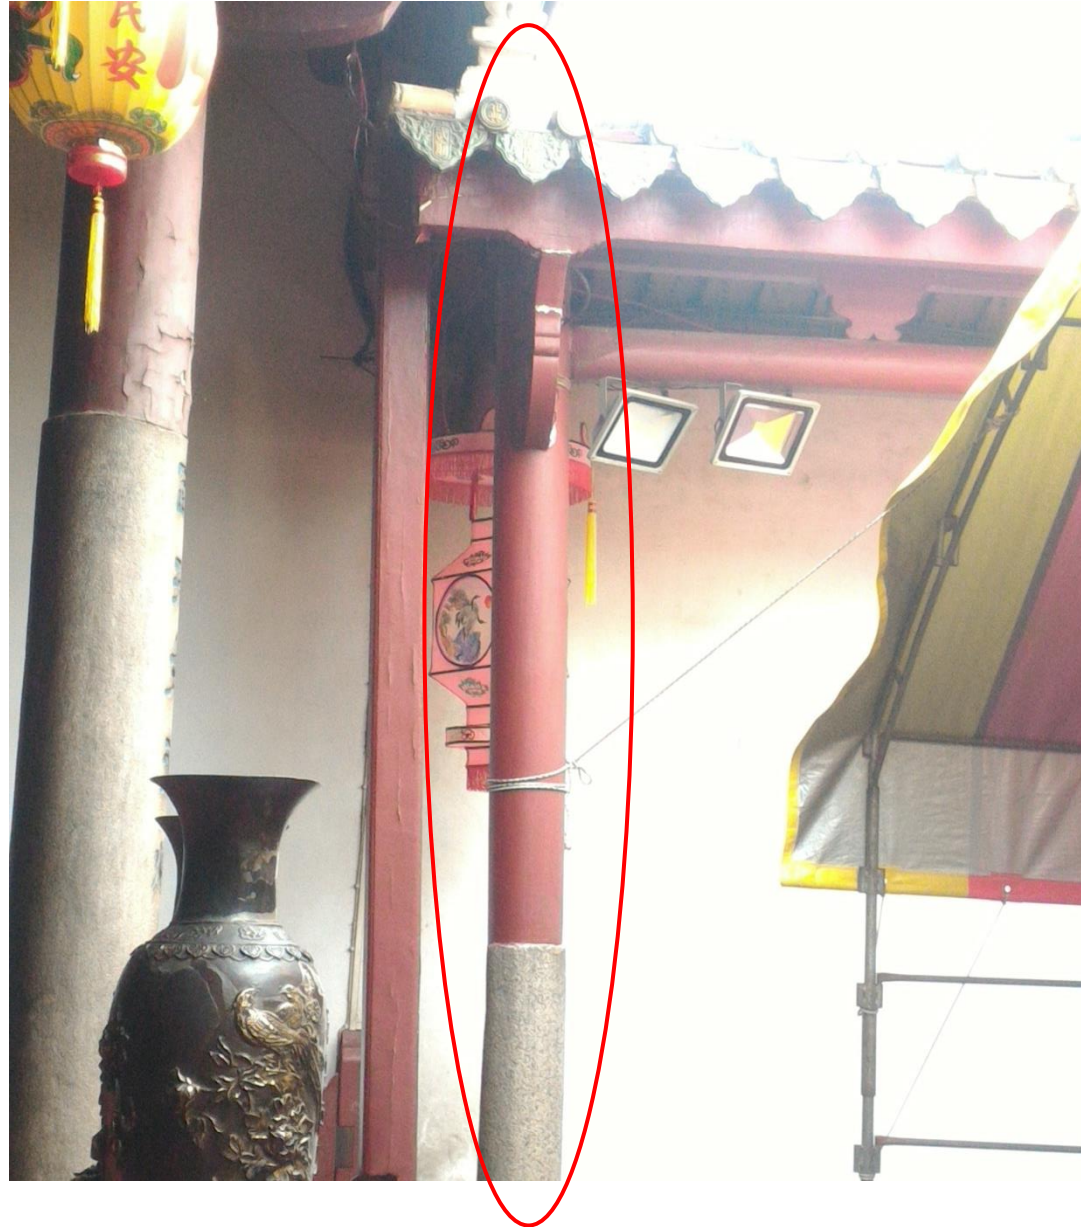
正殿與前方過水廊交接處，門柱位移傾斜

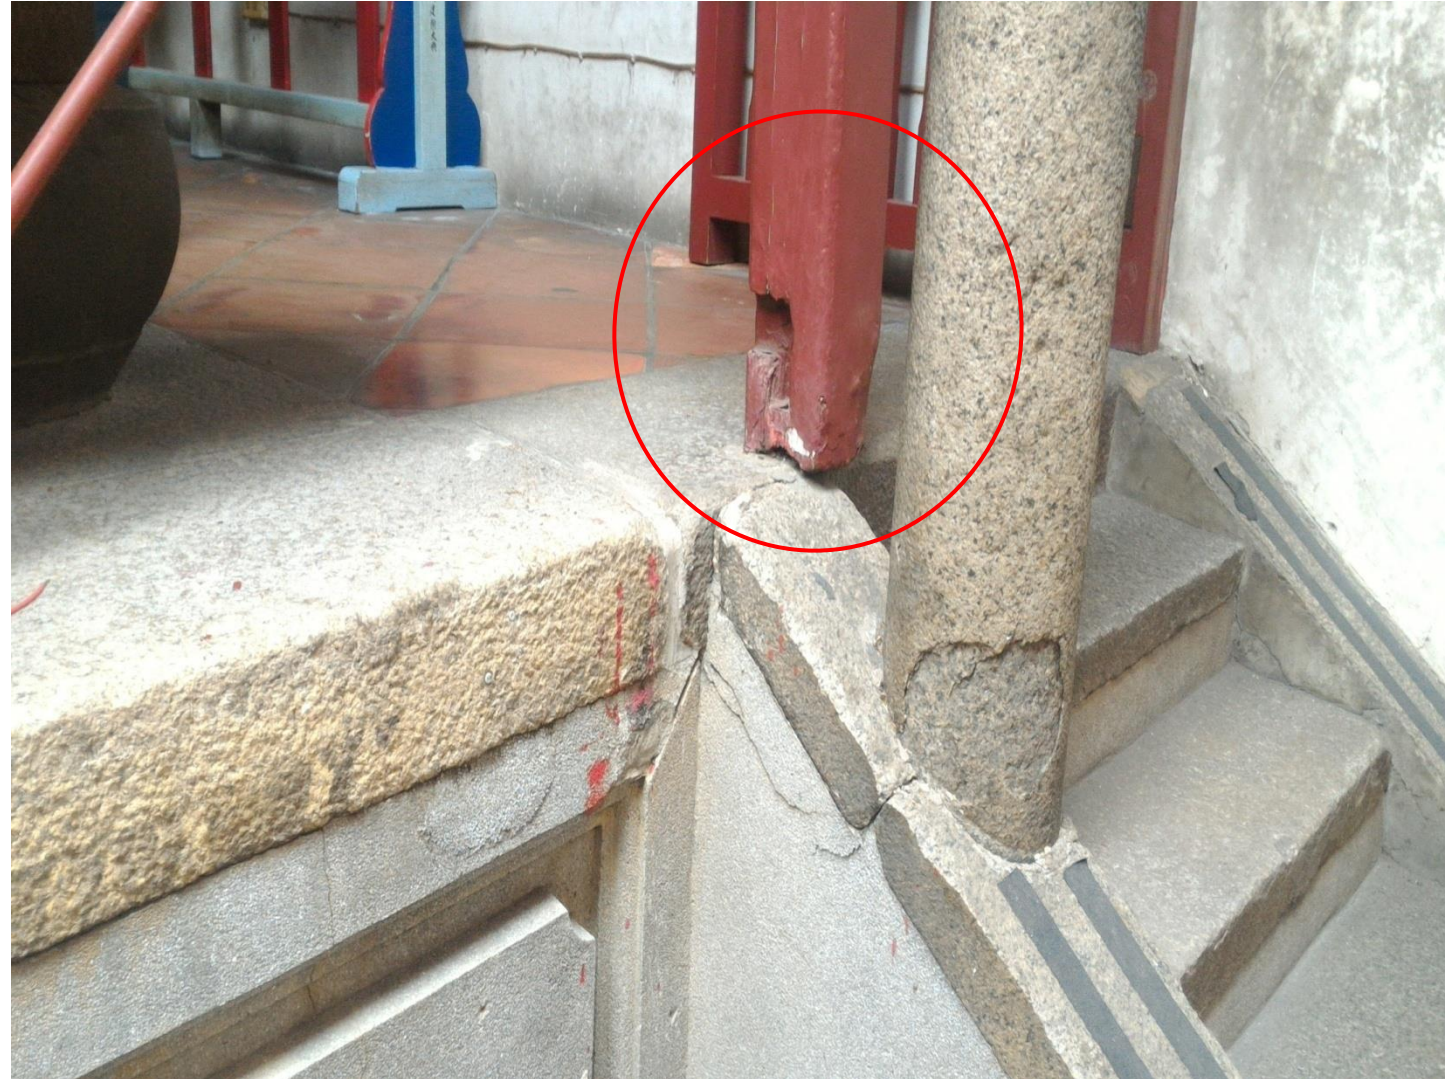
正殿與前方過水廊交接處木柱位移傾斜

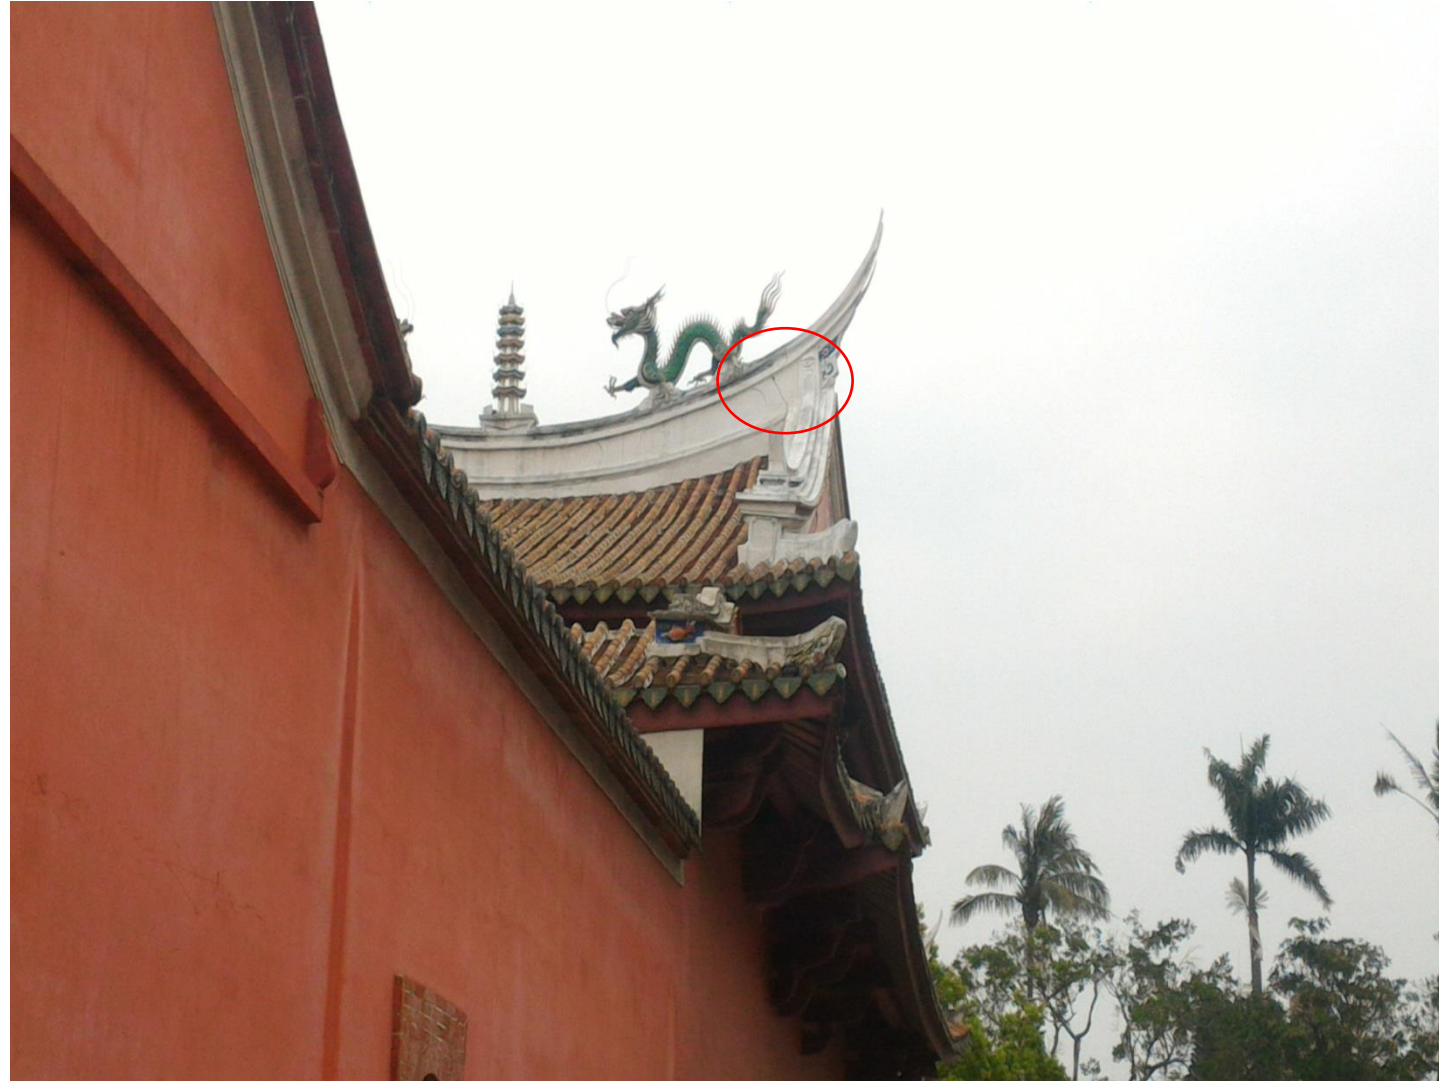
正殿上方屋脊於龍邊有一條斜裂縫。

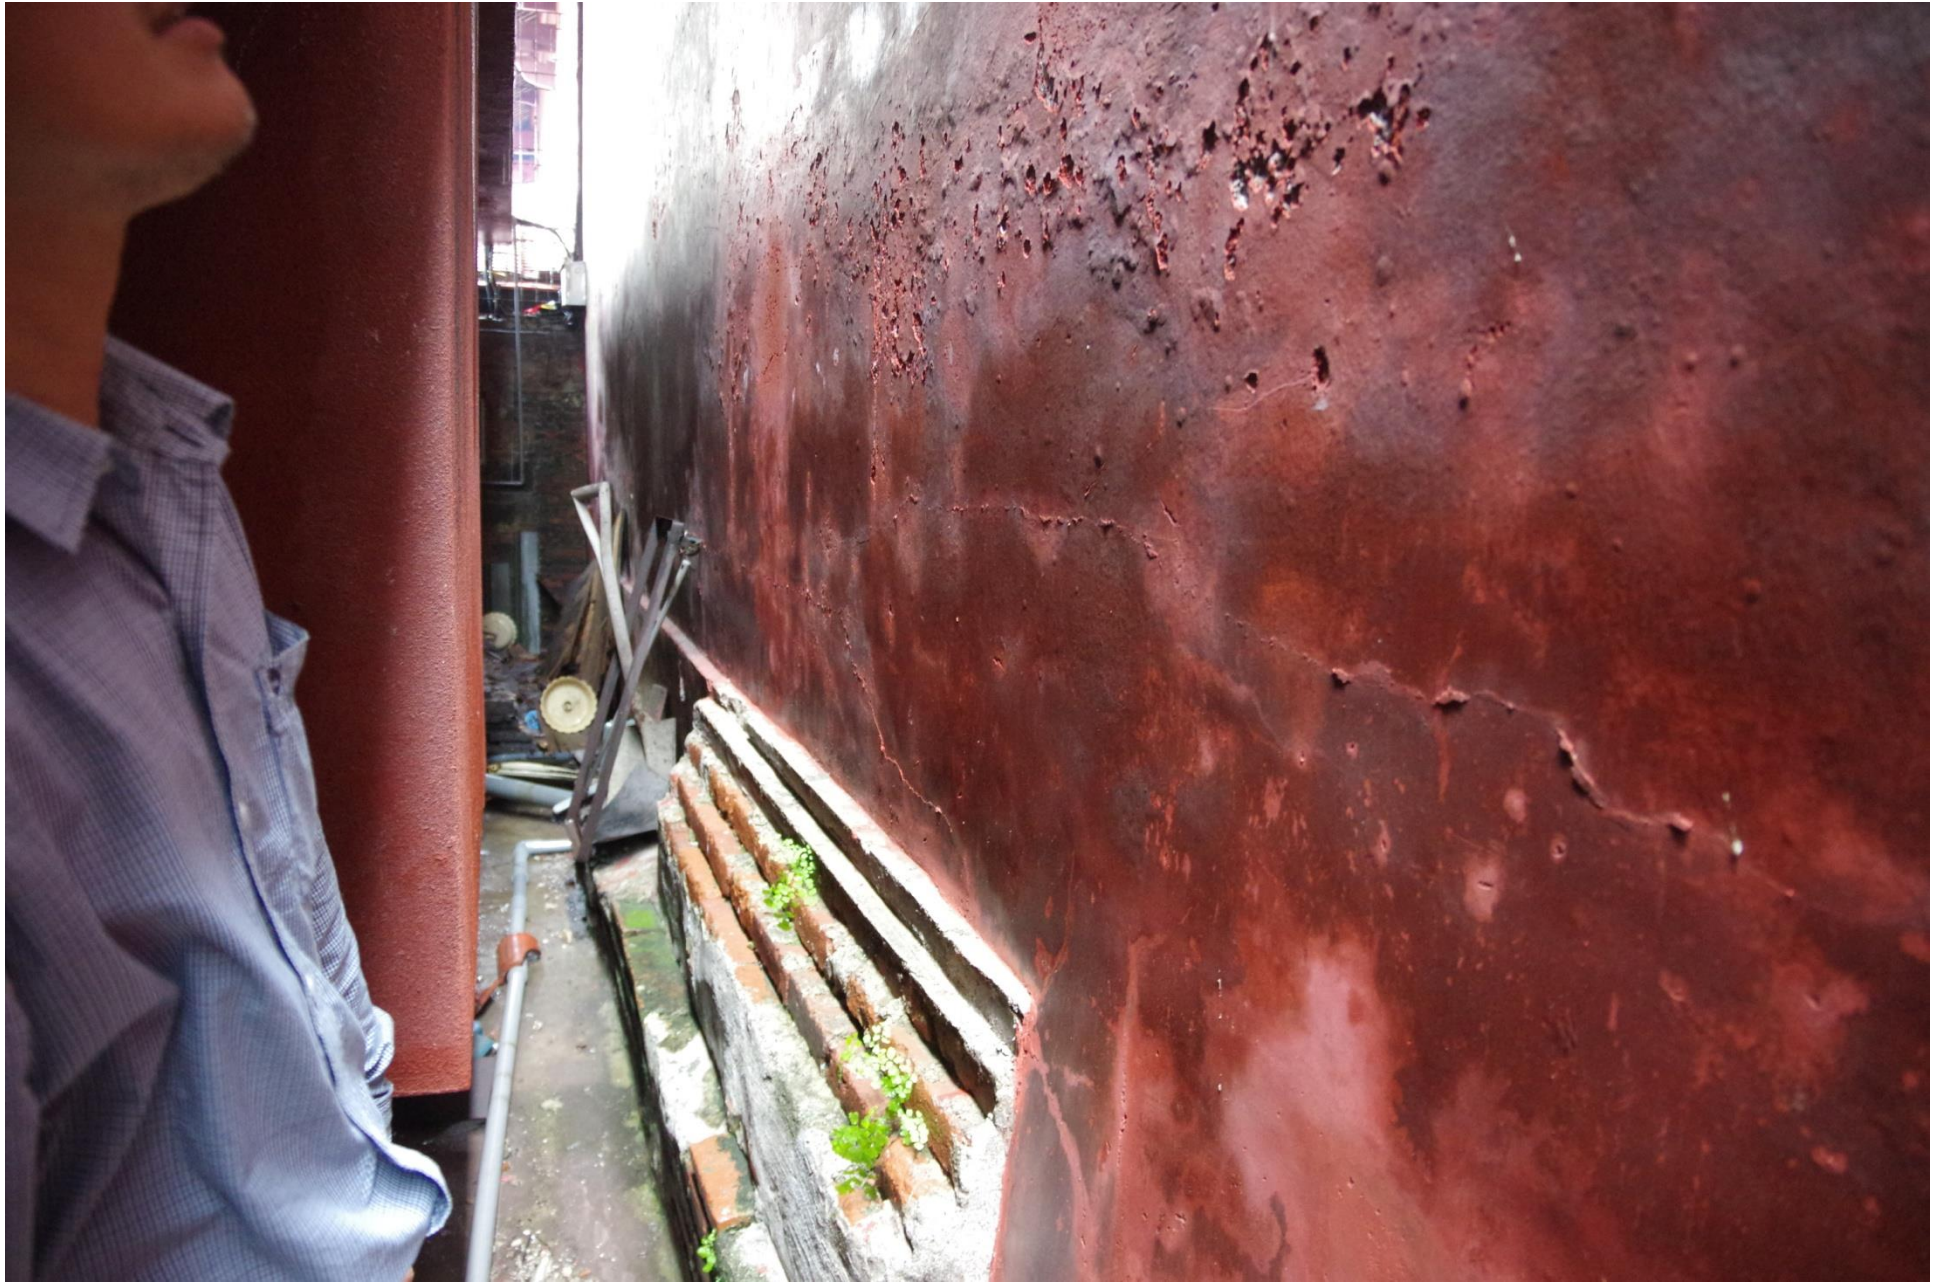
祀典武廟
虎邊側牆面外撓曲裂縫
