耐震特別監督查證委員資格認證講習會

『RC耐震標章施工現場監督工作(含地改樁、連續壁及基樁)』

台南市結構工程技師公會

中華民國112年8月3日

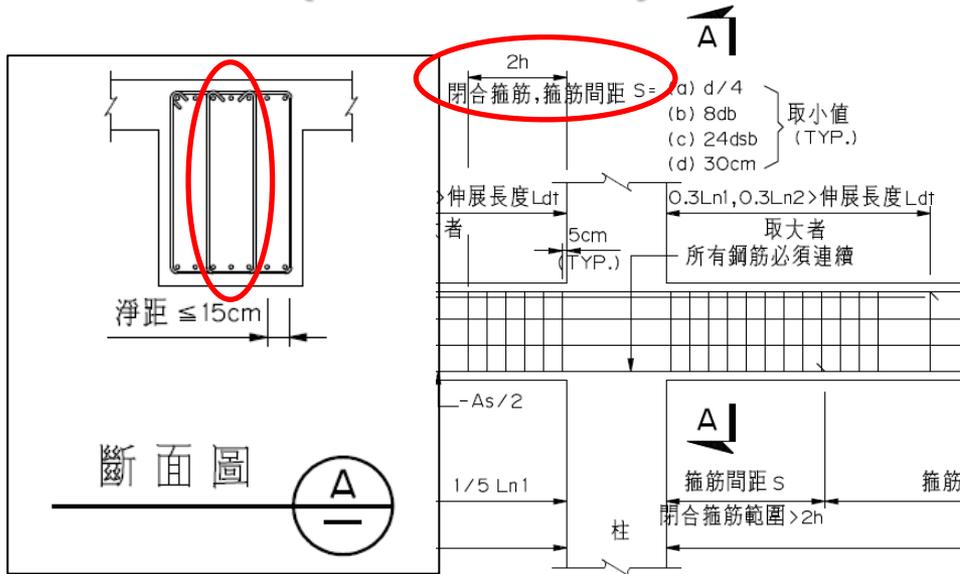
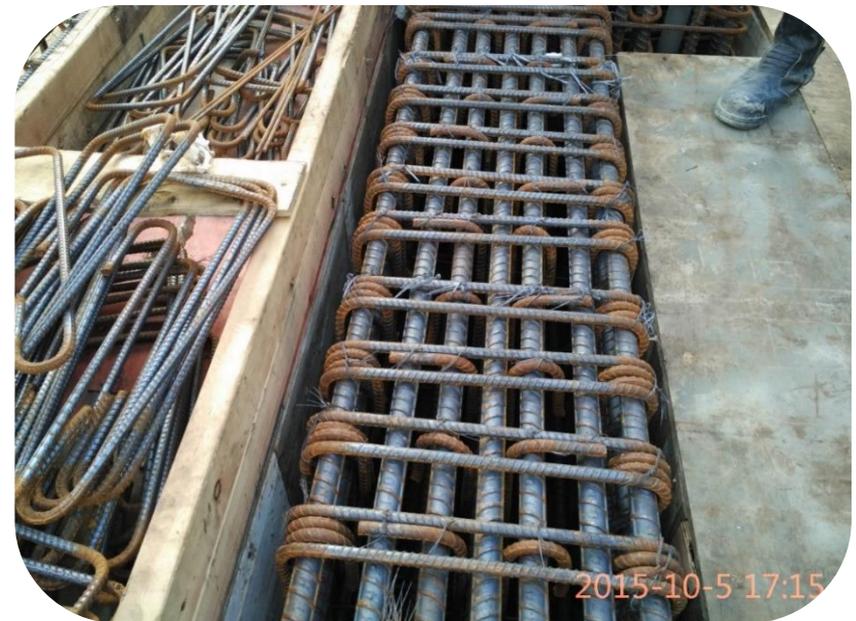
● 大梁兩端距柱面 $2H$ 範圍內隔根主筋配置閉合箍筋或內繫筋(如圖說要求)

1. 第一個閉合箍筋距支承構材面不得大於 5cm。
2. 在距梁端 $2h$ 閉合箍筋之範圍內，其主鋼筋及每隔一根主鋼筋，均須以閉合箍筋之轉角或繫筋之彎鉤作橫向支撐，閉合箍筋之內轉角不得大於 135° ；主鋼筋若無前述之橫向支撐者，其與相鄰主鋼筋之淨間距不得大於 15cm。
3. 閉合箍筋之方式亦可參考圖 NBRPC-ST-X-0106-D-0 所示之方式施作。

距梁端 $2h$ 範圍內(塑鉸區)每隔1根主筋需以箍筋或繫筋之彎鉤作橫向支撐。

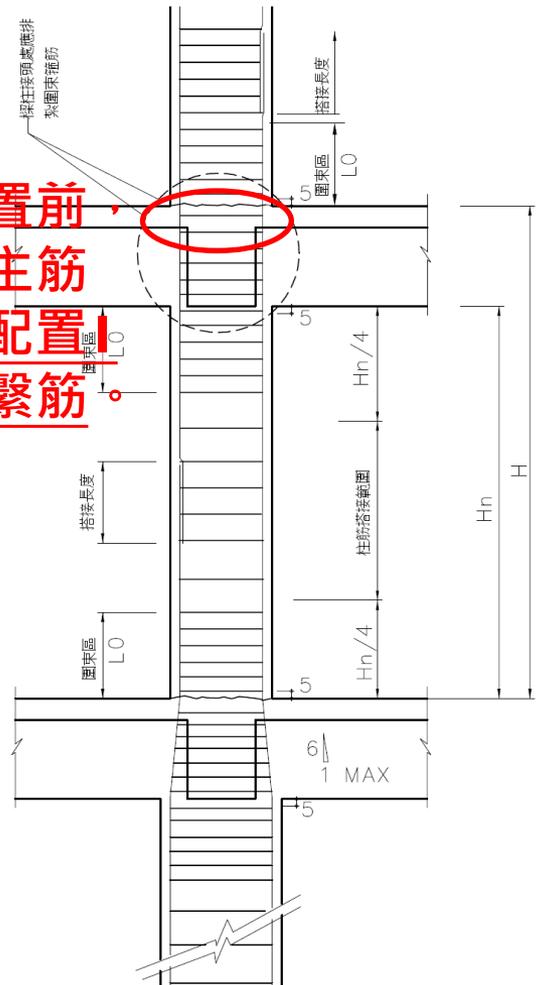
● 梁柱接頭內上層梁筋上方要配置1組箍筋(含繫筋)

樓版澆置前，
梁上層主筋
上方需配置
1組箍筋、繫筋。

梁筋綁紮前

混凝土澆置前

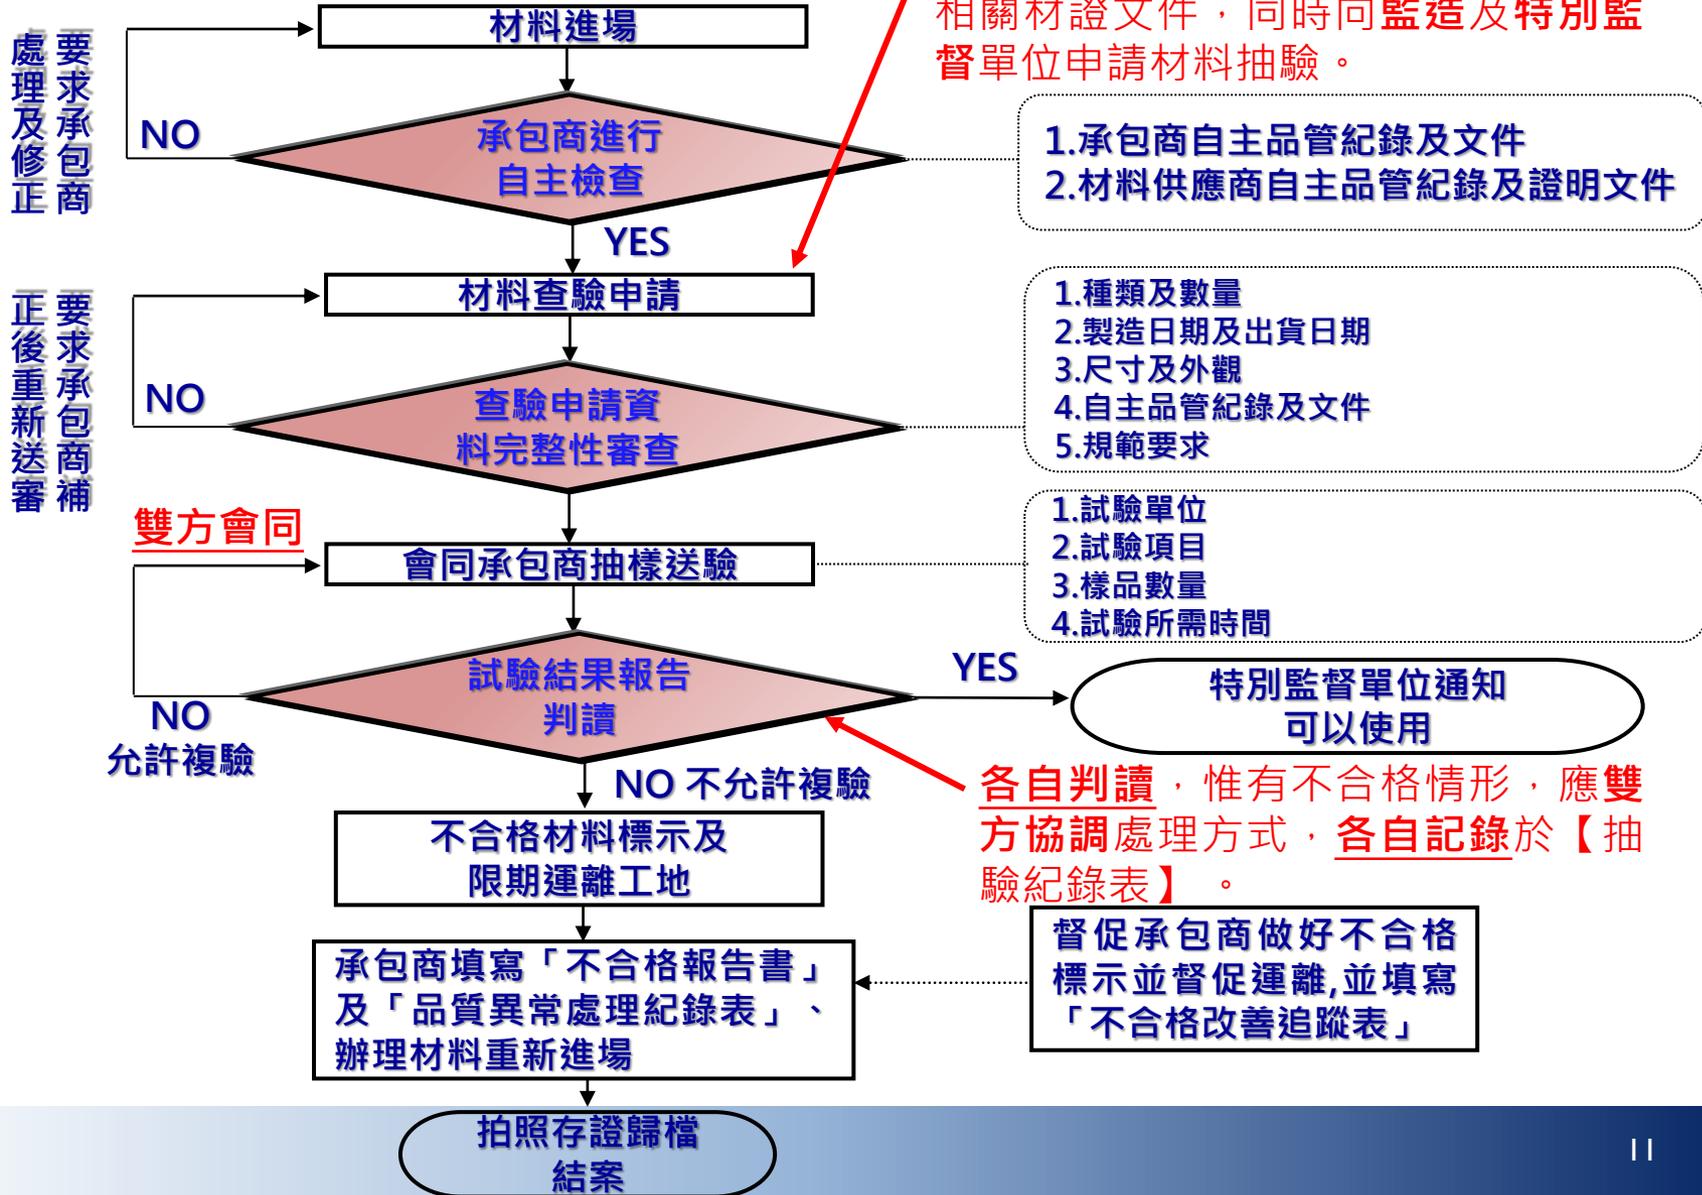
申請材料抽驗作業流程(有監造單位) 進場前-施工查驗標準說明會

分別填寫【材料抽驗申請單】並檢附相關材證文件，同時向監造及特別監督單位申請材料抽驗。

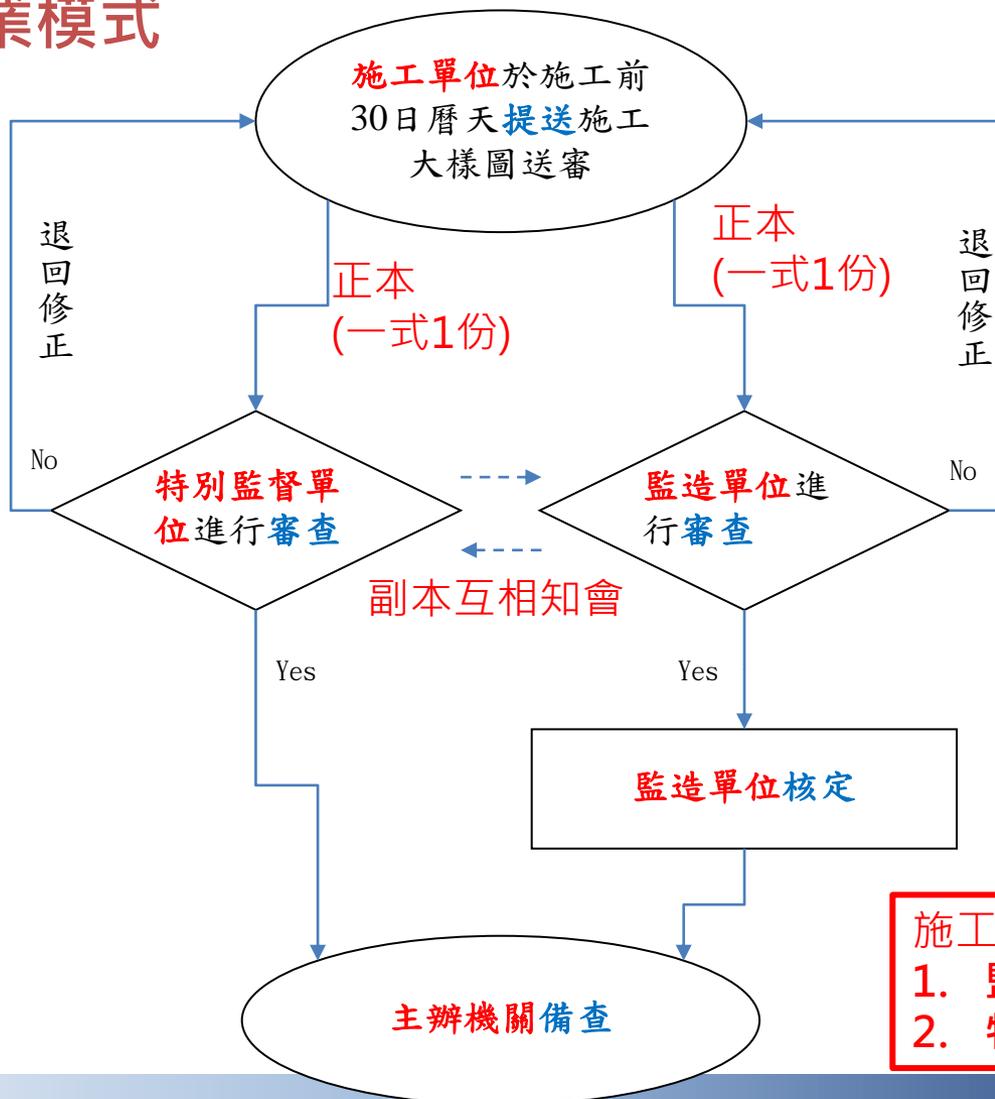
二、雙軌作業模式

施工圖會有二個版本：
1. 監造單位核定版
2. 特別監督審查通過版

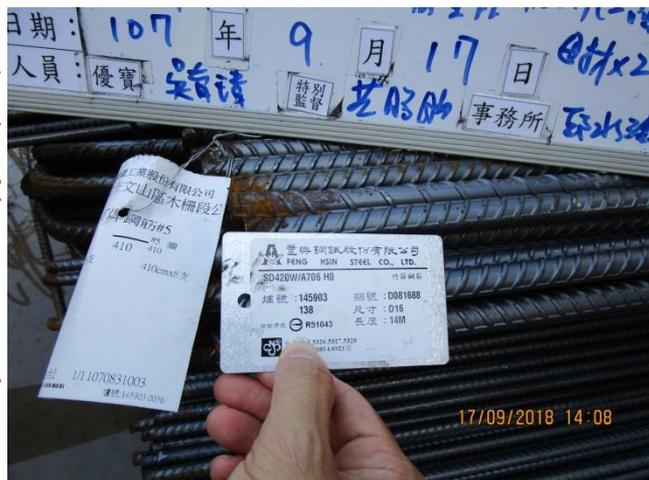
◎ Step.1 確認出廠證明及爐號標示

確認鋼筋進場皆有吊牌標示爐號。並檢出廠證明、料單等材料證文件。

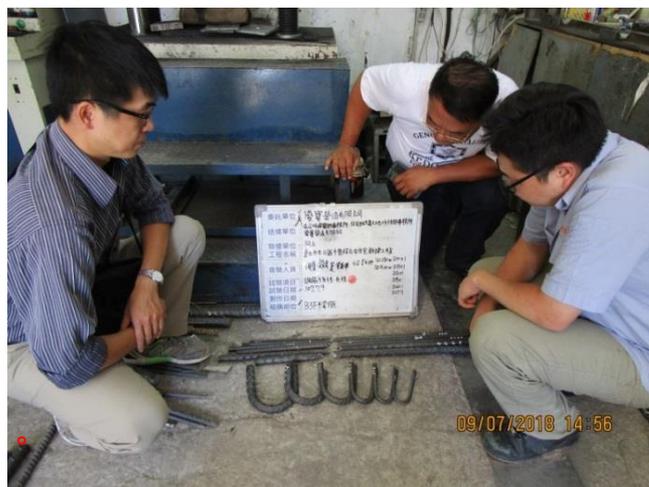
◎ Step.3 試樣會驗及試驗結果確認

申請施工抽查前，應先確認試驗合格並至少取得報告初稿作為申請單附件。

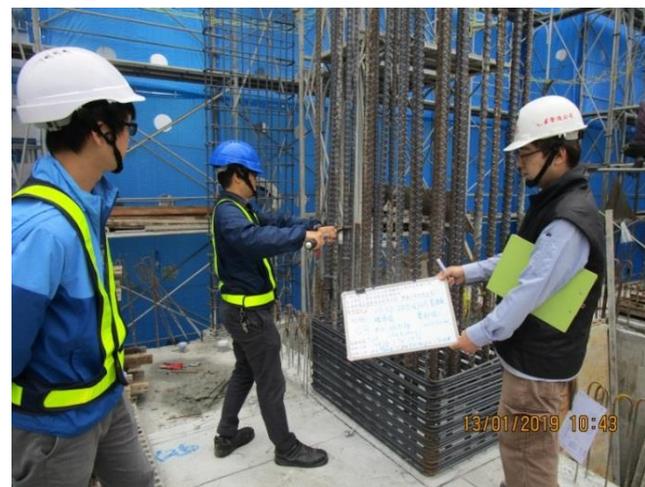
◎ Step.4 柱主筋續接器扭力測試

扭力扳手需備有效期內之校正合格報告。

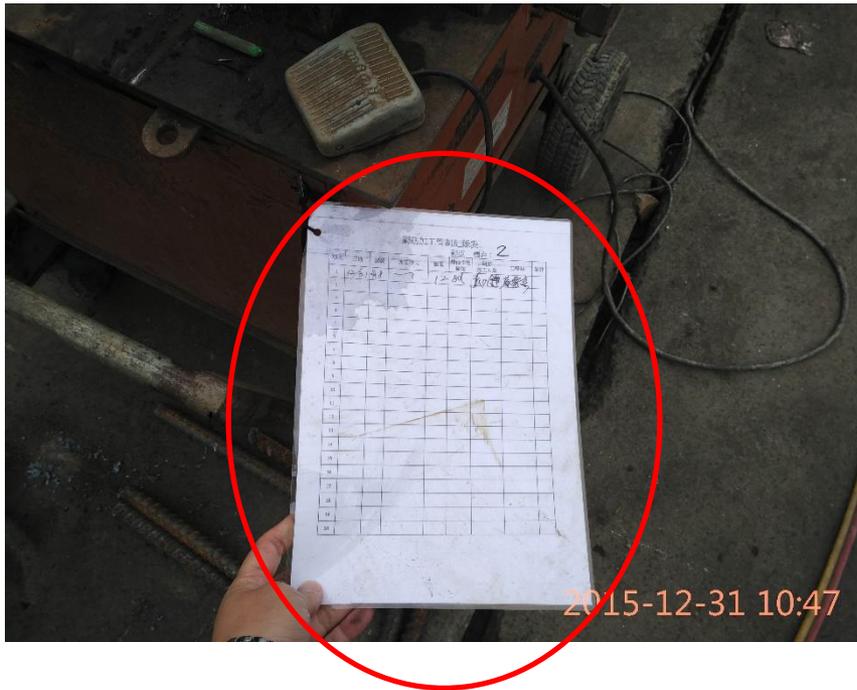
管制重點：大號數鋼筋之彎曲半徑

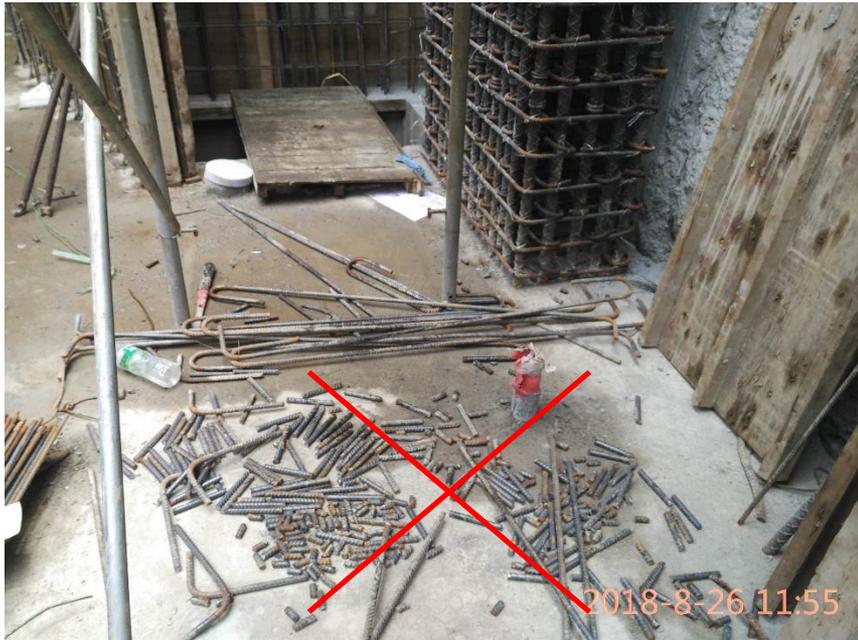
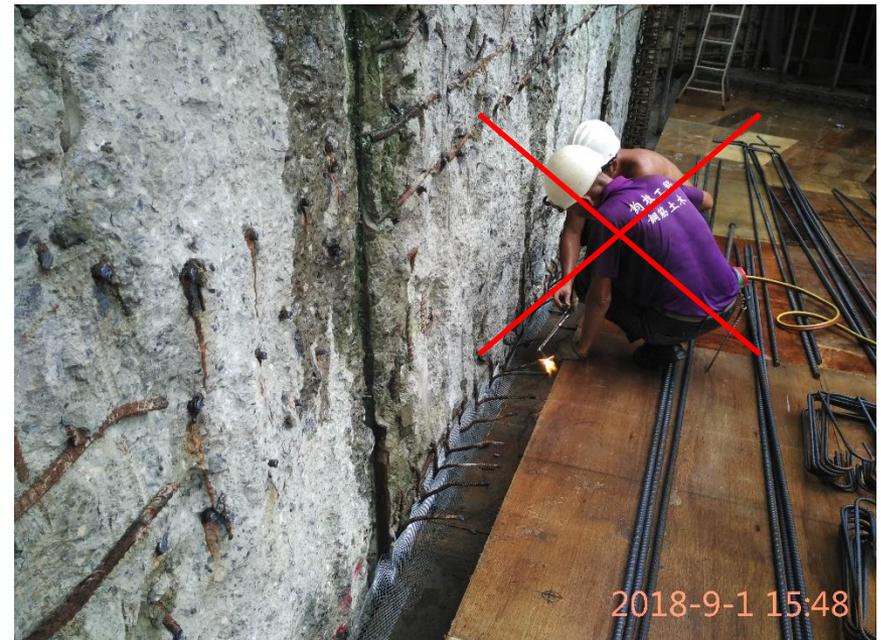
管制重點：現場以氧氣乙炔燒切鋼筋時

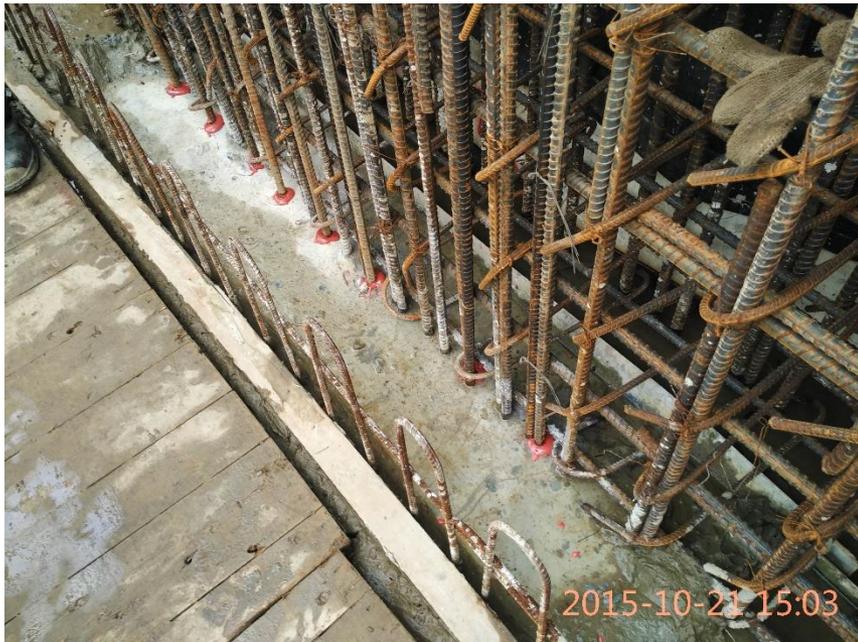
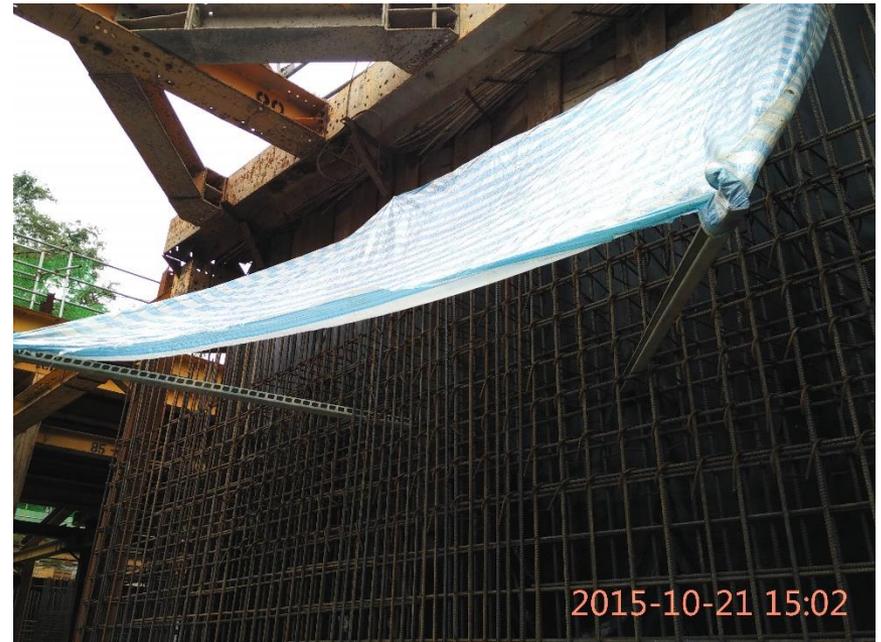
管制重點：植筋應以設計圖說有規定者或改善方案為限，並應有斷水措施

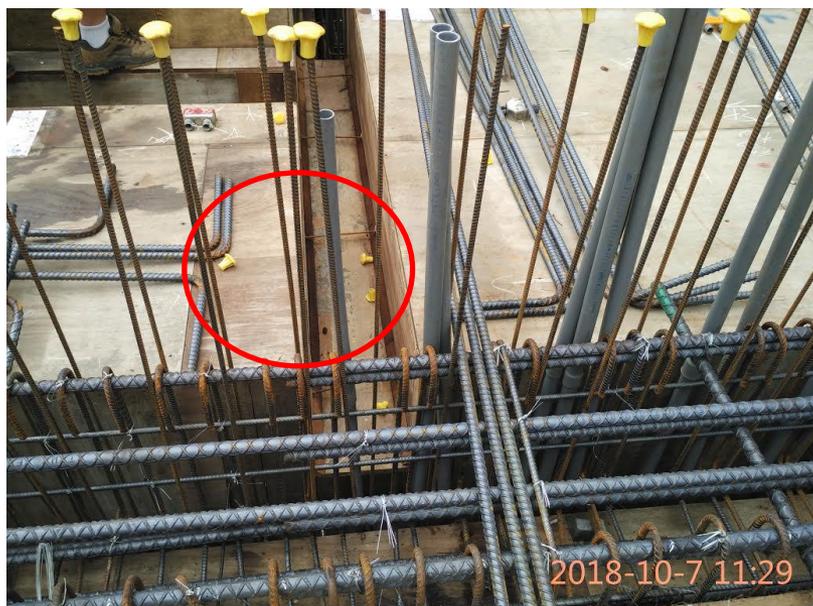
鋼筋保護蓋易散落柱、梁、牆筋內

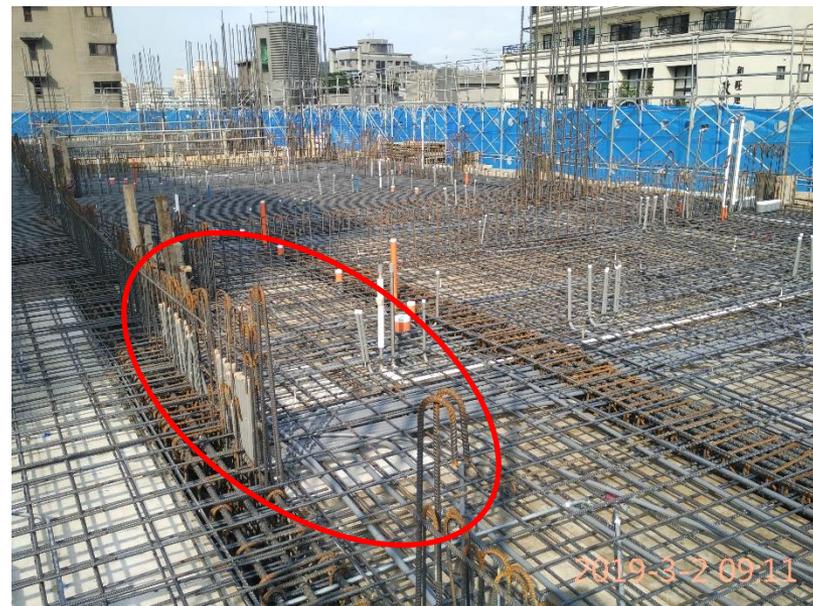
建議作法
牆筋改為180度彎鉤取代保護蓋

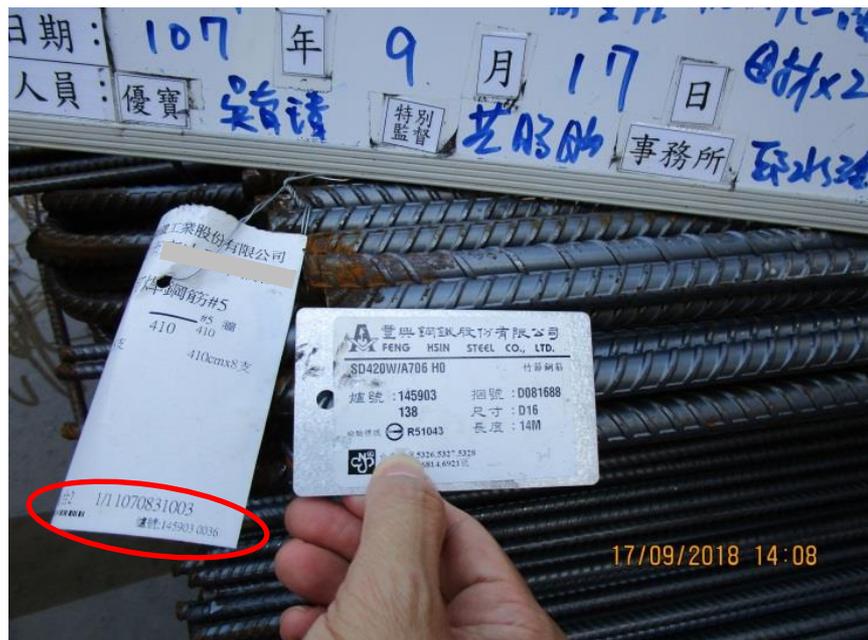
豐興鋼鐵

- 加工後進場之鋼筋皆需有含爐號之吊牌
(如無應有適當之檢驗機制，如加倍取樣)

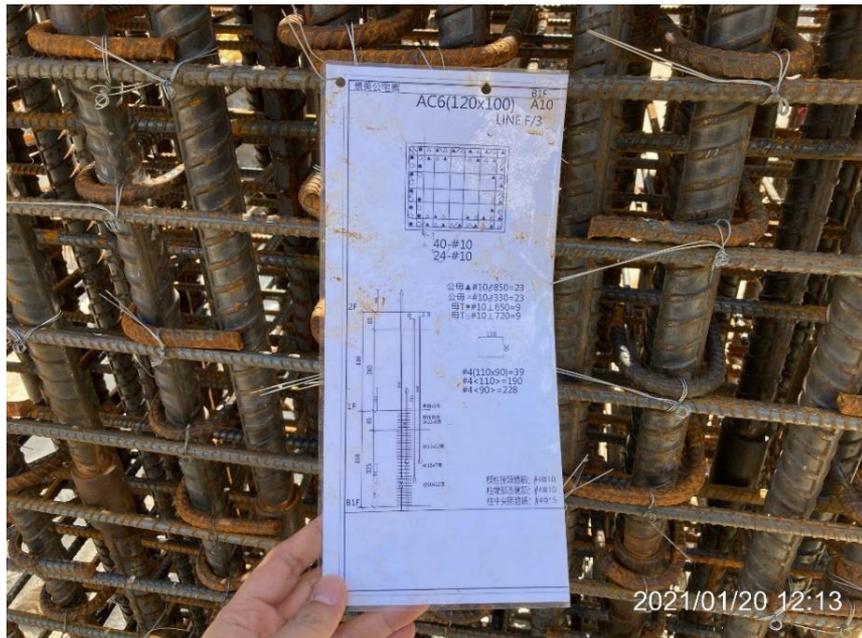
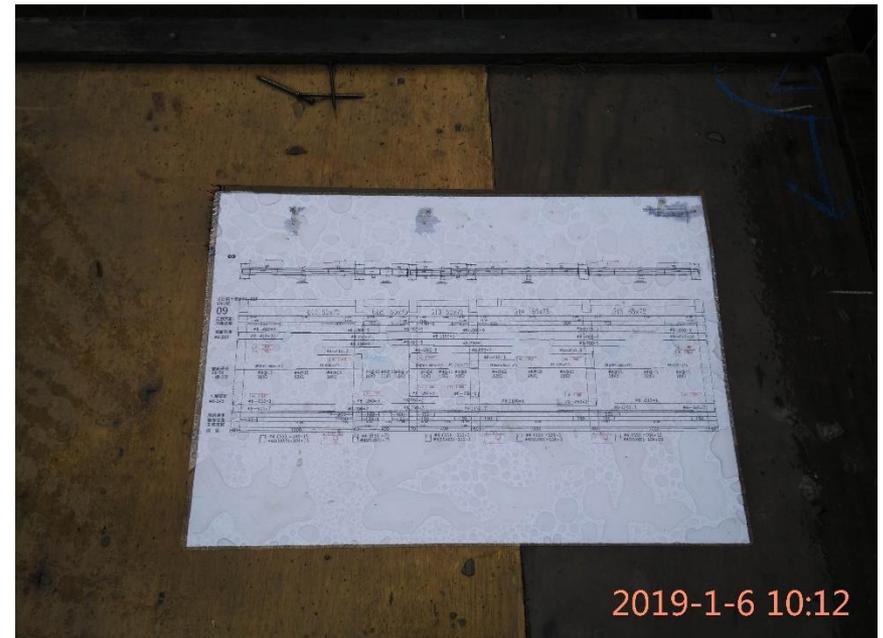
梁、柱筋施工前於現場張貼或吊掛施工圖(需為核定版)

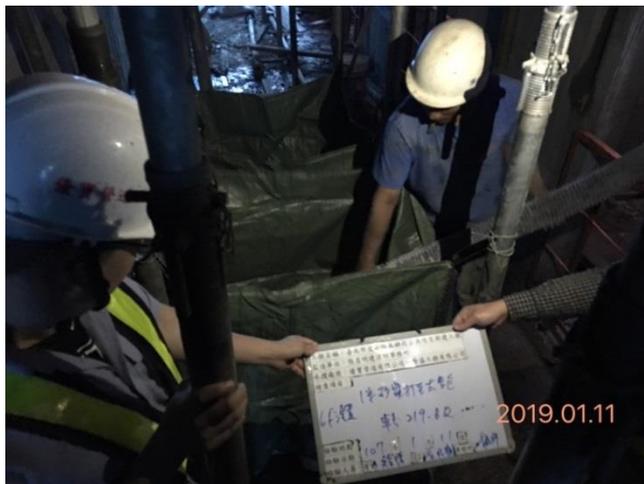
△ Step.3 潤管砂漿澆置於結構體外

混凝土潤
管砂漿需
澆置於結
構體外。
(澆置前通
知特別監
督拍照記
錄)

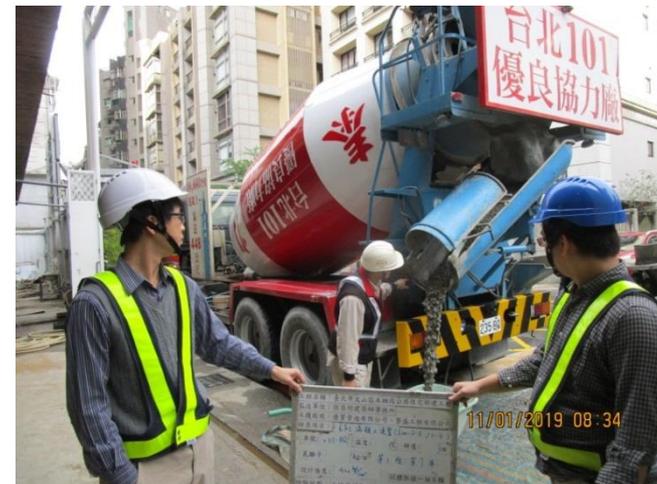
△ Step.4 混凝土進場取樣(管頭)

前1~3車
需進行連
續取樣，
確認坍度
皆符合規
定。

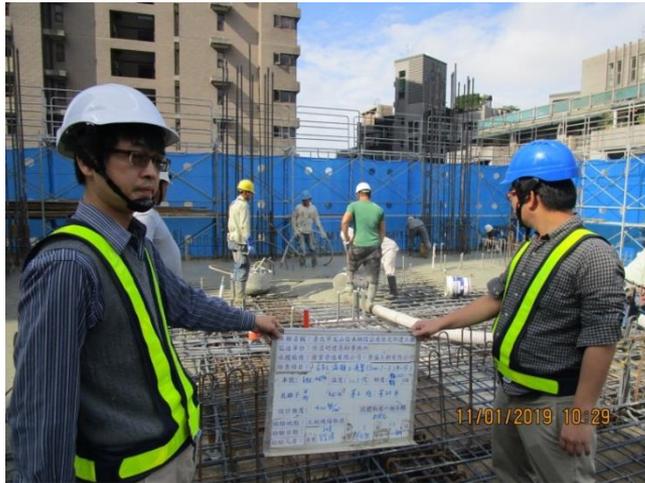
△ Step.5 混凝土管尾取樣

每組皆需進行管尾取樣。

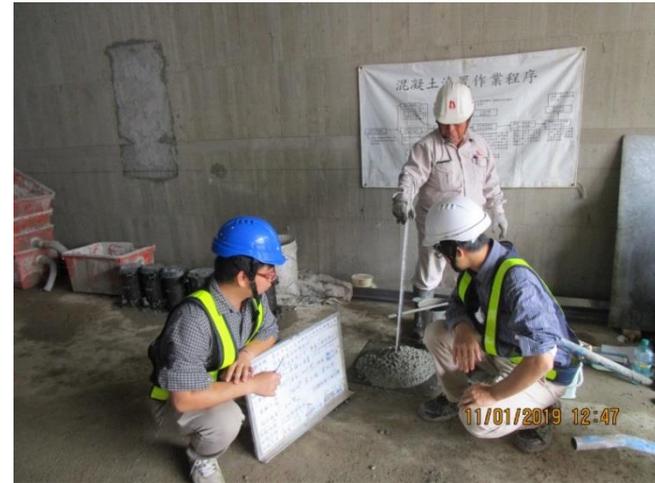
△ Step.6 坍度、溫度及氯離子試驗

試驗設備或儀器需備有效期內之校正合格報告。

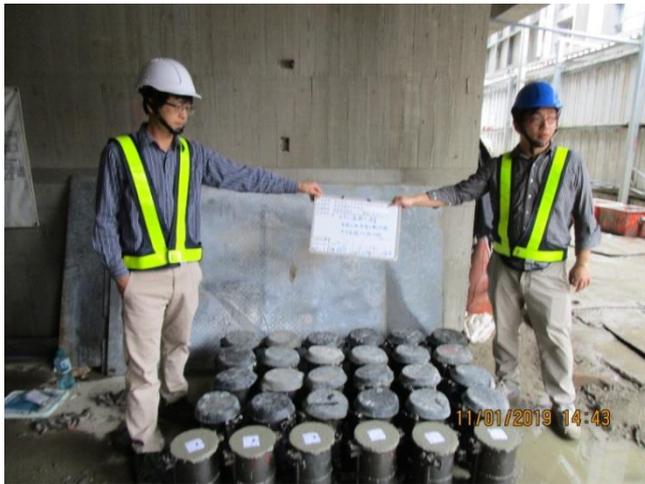
△ Step.7 圓柱抗壓試體製作

圓柱28天抗壓試體至少3顆為管尾取樣。

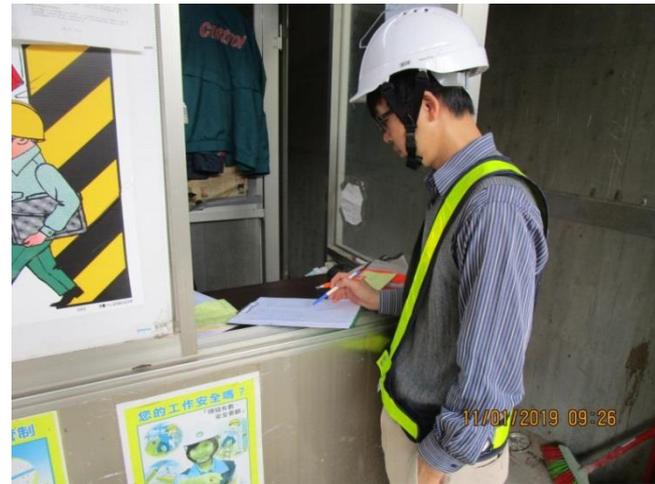
△ Step.8 抽查混凝土澆置紀錄表

確認起迄時間有無記錄正確，逾時部份是否退車處置並註記。

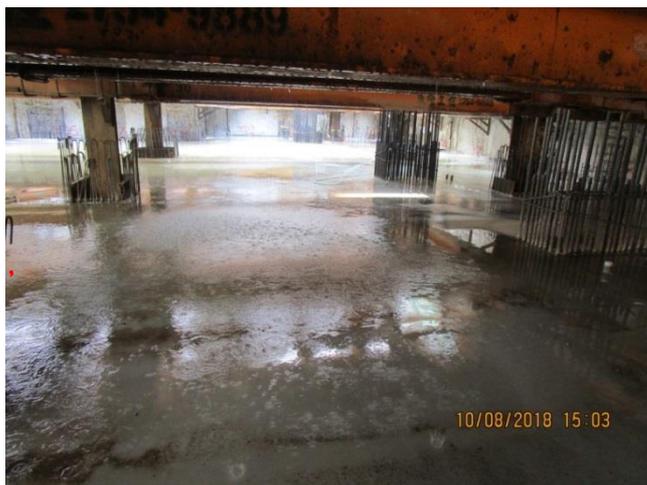
△ Step.9-1 混凝土養護作業(灑水)

自澆置當日起連續7天並記錄於【養護紀錄(抽查)表】含養護時間、方式及記錄(抽查)人員。

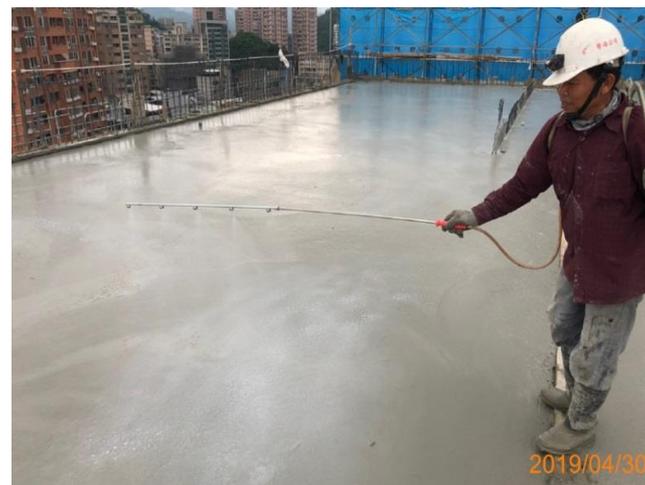
△ Step.9-2 混凝土養護作業(養護劑)

澆置當日養護時間須記錄於【養護紀錄(抽查)表】，後續則檢查有無破損情形。

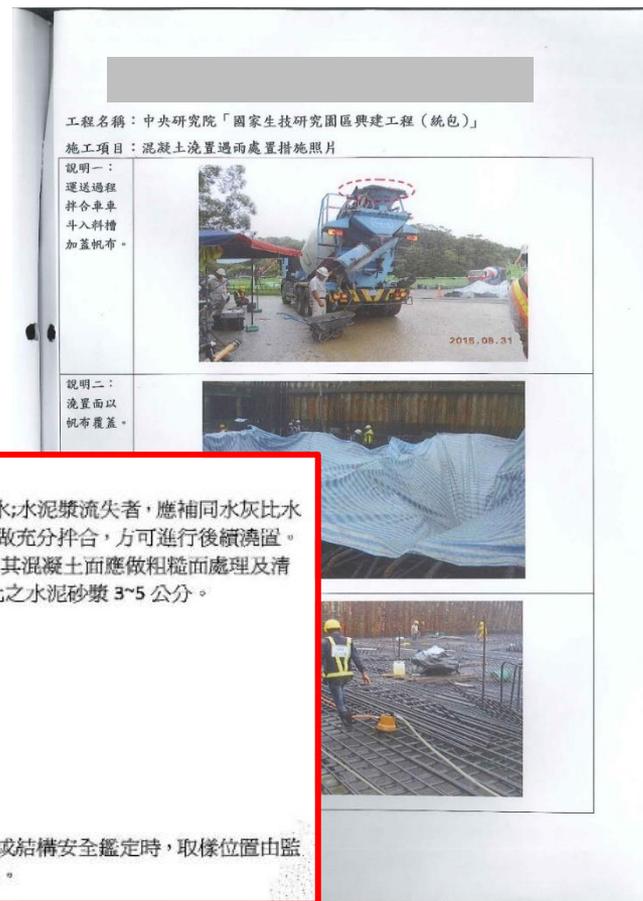
● 混凝土澆置遇雨應變措施

需納入混凝土分項施工及品質計畫書

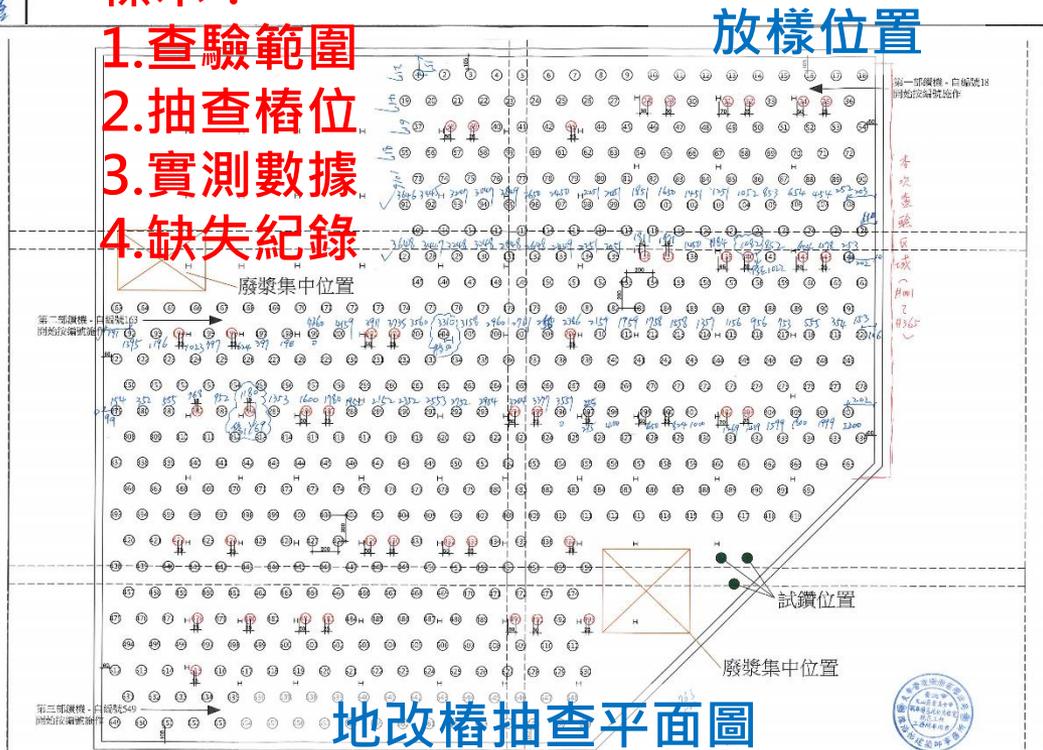
地改樁抽查平面圖

標示：

1. 查驗範圍
2. 抽查樁位
3. 實測數據
4. 缺失紀錄

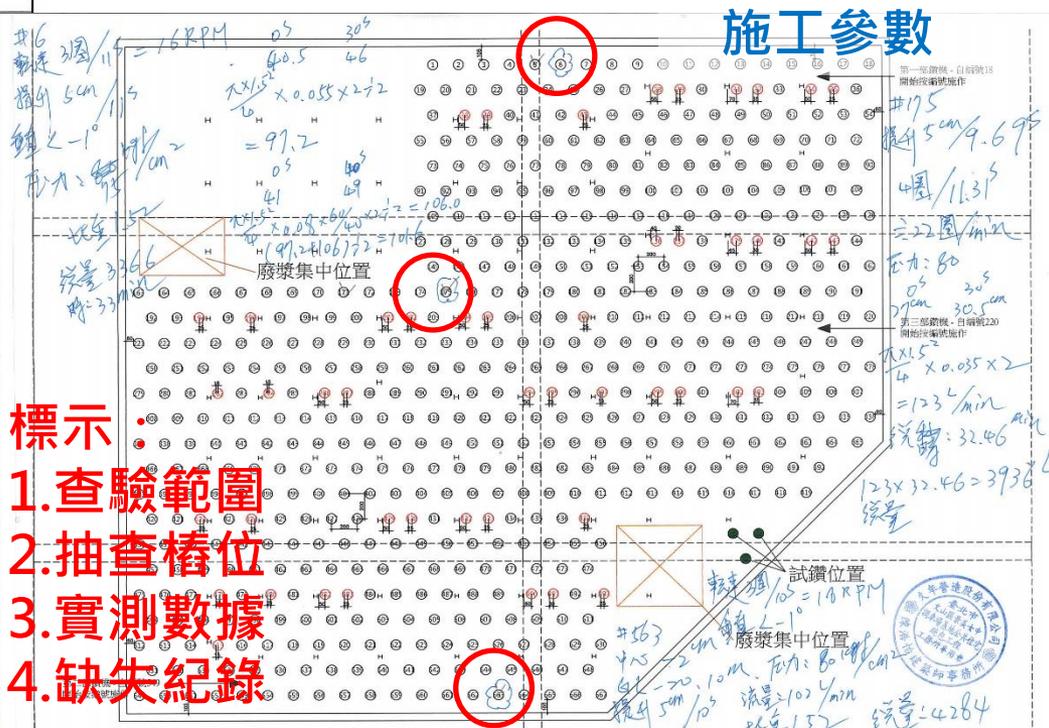
地改樁抽查平面圖

➤ 施工抽查成果直接量化標示於抽查平面圖上。

- 標示：
1. 查驗範圍
 2. 抽查樁位
 3. 實測數據
 4. 缺失紀錄

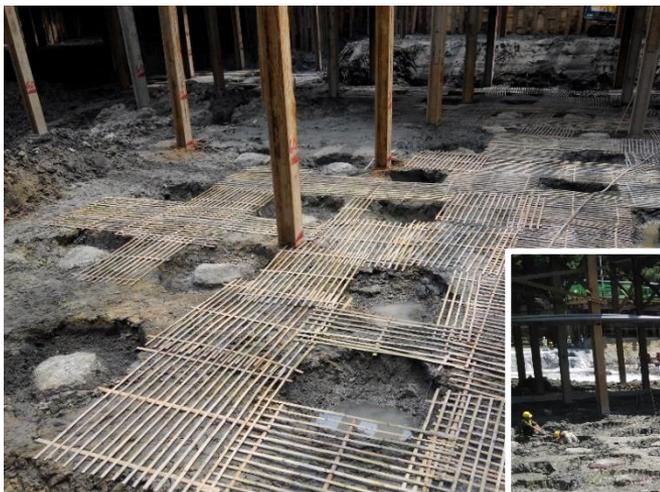
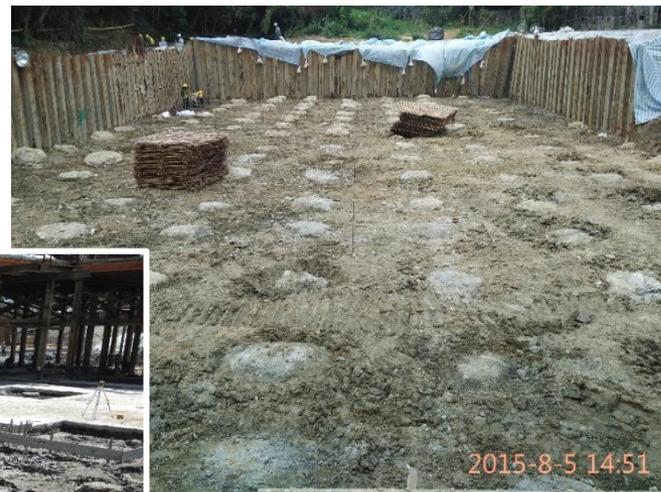
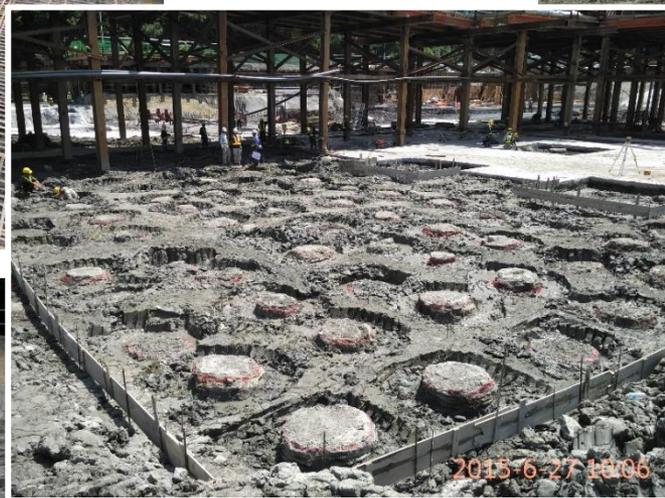
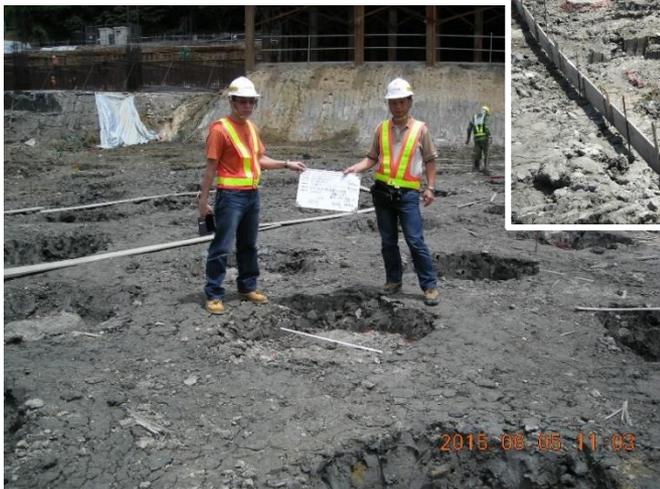
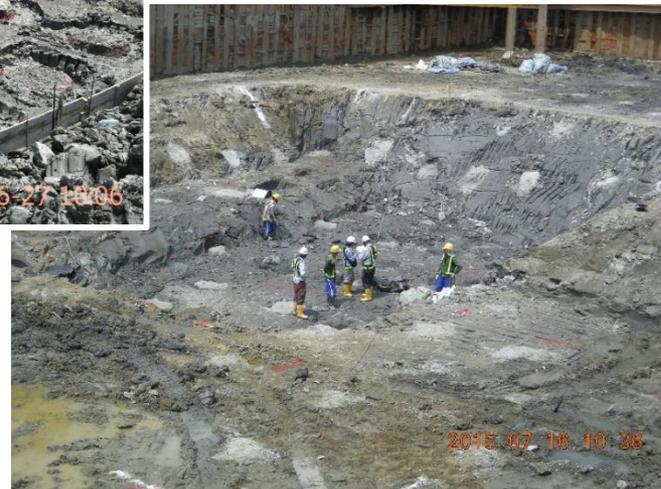
● 地改樁樁頭於大底PC澆置前出露

需採較小能量
施工機具輔以
人工挖掘
