## 摘要

臺灣地理環境特殊，地震頻繁，且幾乎年年春夏兩季颱風來襲。本文藉由近年地震與今年（2025）7月6日登陸嘉義布袋的丹娜絲（DANAS）颱風，探討建築結構面臨地震及颱風等自然災害之挑戰。今年1月21日，嘉南地區發生規模6.4強震，震央在臺南市楠西區，餘震則主要分布於嘉義縣大埔鄉及臺南市楠西區。該地區鄰近觸口斷層、六甲斷層及口宵里斷層等活動斷層。由於當地建築類型超過四分之三屬屋齡30年以上的低矮或傳統建物，耐震能力普遍不足，造成嘉南地區四千多棟房屋毀損，楠西逾半房屋受災，超過四分之一建築淪為紅、黃單危險建物，災情最慘重。此次地震震損與2016年0206美濃地震、2018年0206花蓮地震及2024年0403花蓮地震類型亦不同，值得探討。

### 3、0121 楠西地震主要建築物震損特性

#### 4、丹娜絲颱風相關災情

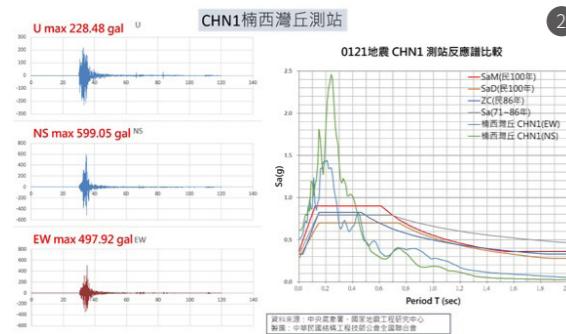
② 0121 楠西地震 CHN1 測站各向歷時與水平向加速度反應譜 (施忠賢繪製)

本文選取位於臺南市楠西區灣丘之 CHN1 測站記錄 (中央氣象署提供) 進行反應譜分析。如圖 2 所示，其中東西 (EW) 向及南北 (NS) 向之最大地表加速度 (PGA) 均已超過 400 gal，並與歷年設計反應譜進行比較。可以發現在週期 0.4 秒以內範圍，NS 向歷時反應譜均已大幅超過現行設計地震 (Design Basis Earthquake, DBE) 設計反應譜及最大考量地震 (Maximum Credible Earthquake, MCE) 設計反應譜，EW 向歷時反應譜在週期 0.3 秒以內範圍亦已大幅超過 DBE 設計反應譜及 MCE 設計反應譜。另外與早期耐震設計規範或建築技術規則比較，顯示此雙向地震水平加速度反應亦已大量超越當年之設計反應譜。

玉井區在 111 年版之前的建築物耐震設計規範須考慮新化斷層，但在 111 年版建築物耐震設計規範被刪除，建議未來規範修訂時，尤其針對短週期之低矮樓層設計地震力，楠西區及玉井區可納入口宵里斷層之影響。

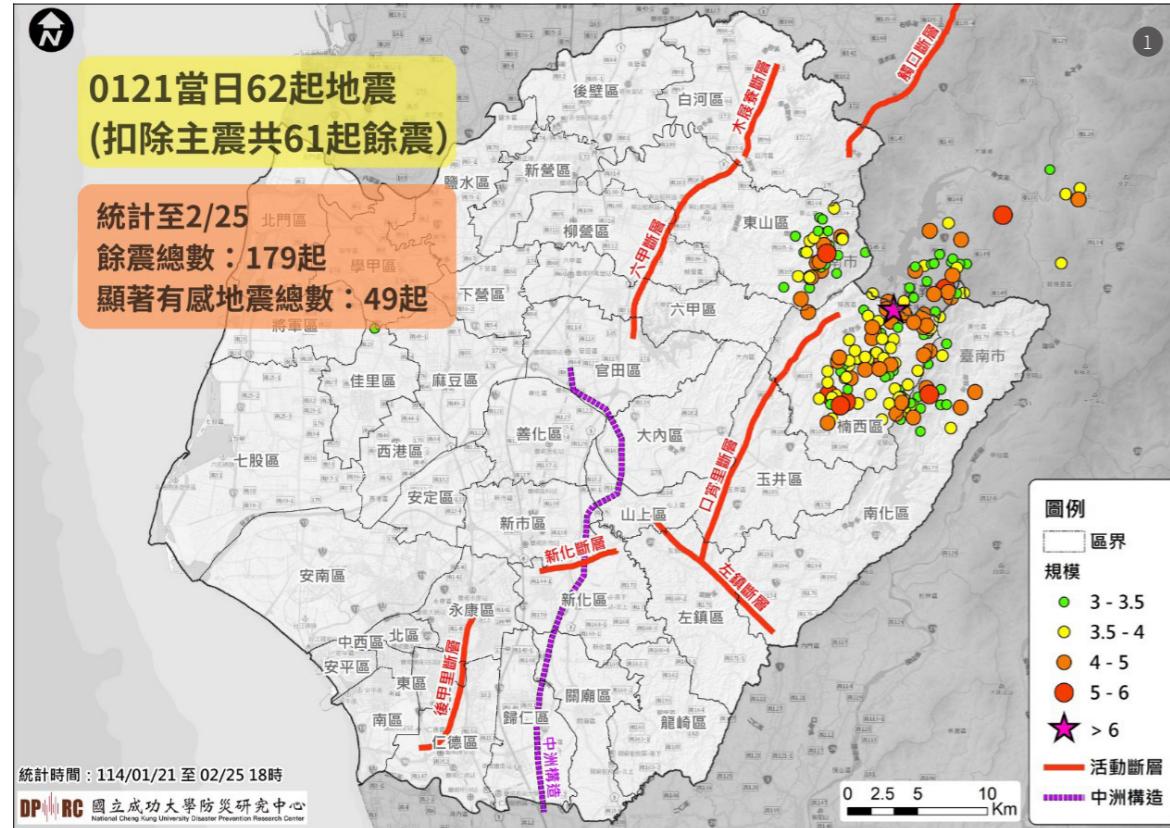
① 0121 楠西地震主震及其餘震震央位置圖  
(國立成功大學防災研究中心製作)

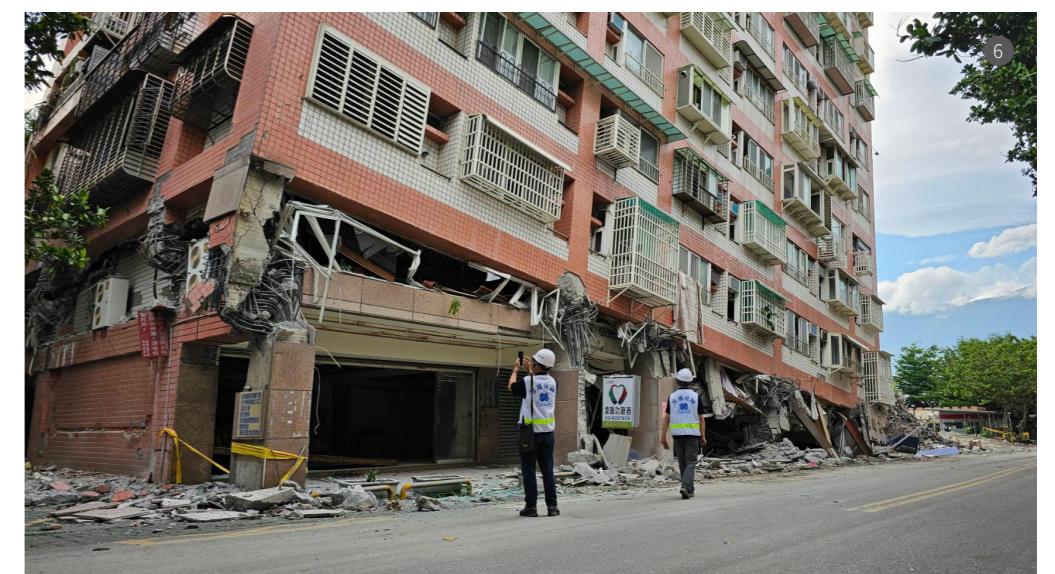
0403 花蓮芮氏規模  $M_L$  7.2 大地震後 20 日，於 4 月 23 日凌晨又發生兩起規模大於 6 之地震，兩起地震皆為南北向加速度較大，且地震深度為 10 公里以內之淺層地震。0403 震後花蓮統帥大樓已受損嚴重，使建築物向北傾斜。0423 餘震後花蓮統帥大樓之結構嚴重損壞已無法抵抗地震力，最終壓碎底層，向西北北方向傾倒（圖 6），傾倒方向與前次主震受損轉角騎樓柱及此次較大之地表加速度方向吻合。這個案例顯示地震後三週內尚可能發生已受損之建築物倒塌之餘震，如無適當緊急支撐加固，不宜冒險進入。

⑥花蓮統帥大樓 0423 餘震倒塌後東側外觀（林家宏攝）

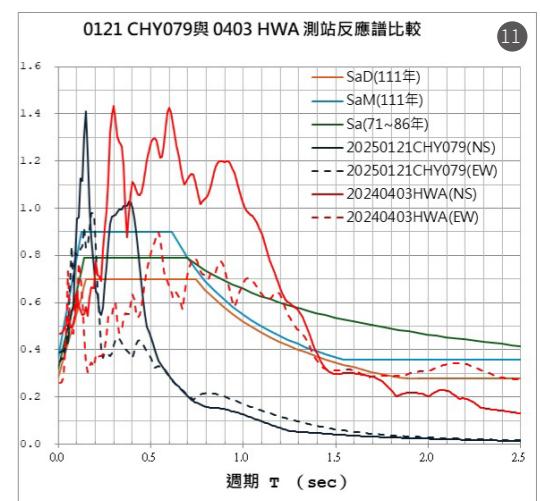
圖 11 為 0121 楠西地震 CHY079 測站與 0403 花蓮地震 HWA 測站水平向加速度反應譜之比較，很明顯可以看出此兩地震的主要週期內涵有所差異，0403 花蓮地震影響中高樓層建築物比 0121 楠西地震來得明顯，但 0121 楠西地震對低矮建築物結構之影響則相對嚴重。

⑪0121 楠西地震 CHY079 測站與 0403 花蓮地震 HWA 測站水平向加速度反應譜比較 (施忠賢繪製)
