# 建築物災損初步判斷

台南市結構工程技師公會理事長

施忠賢

2023-06-30

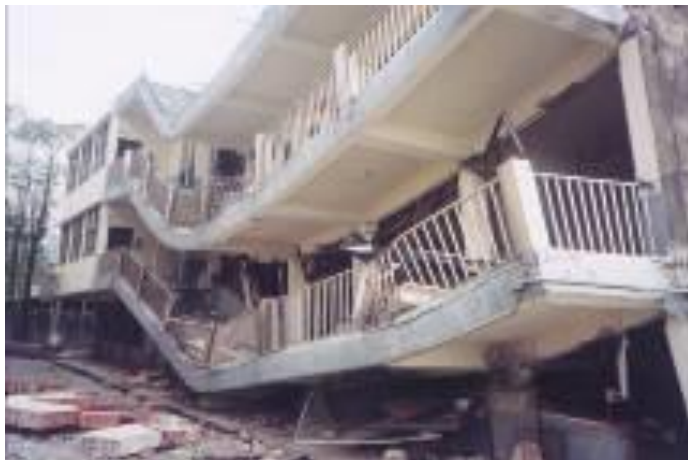
崩壞

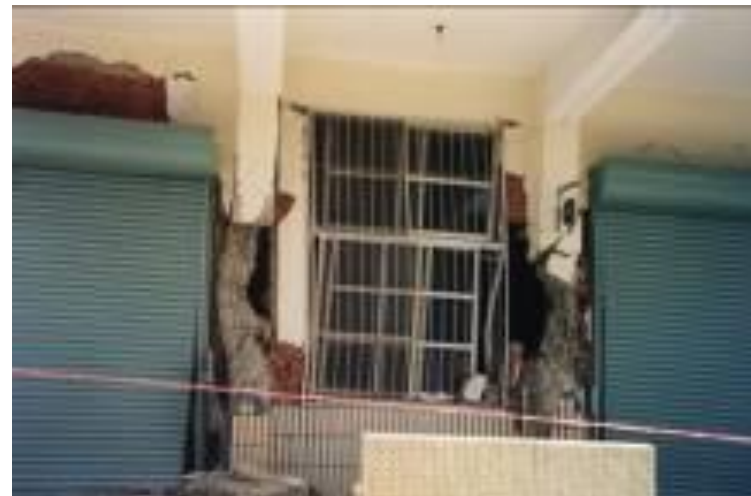
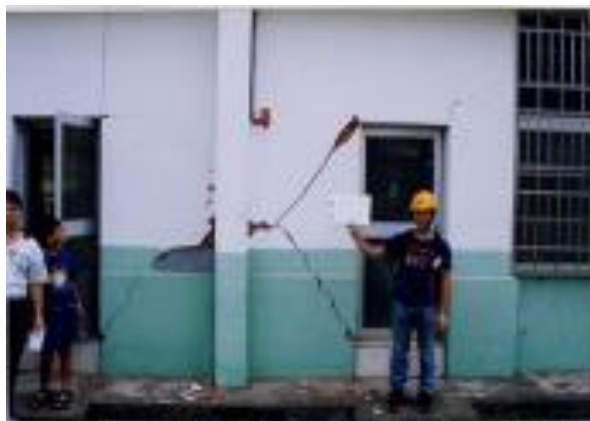
大害

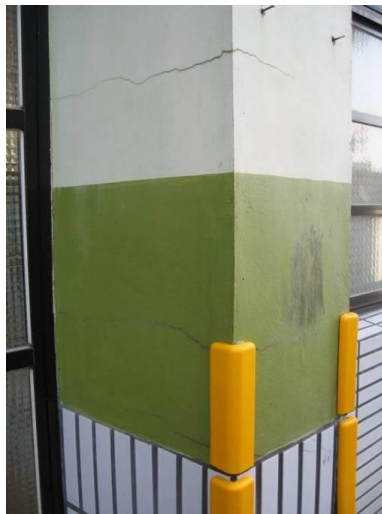
中害

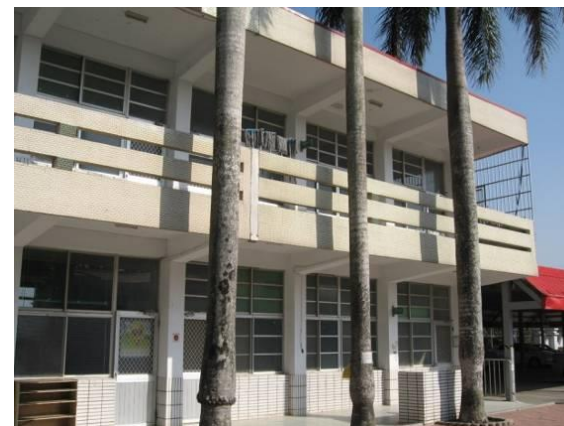
小害

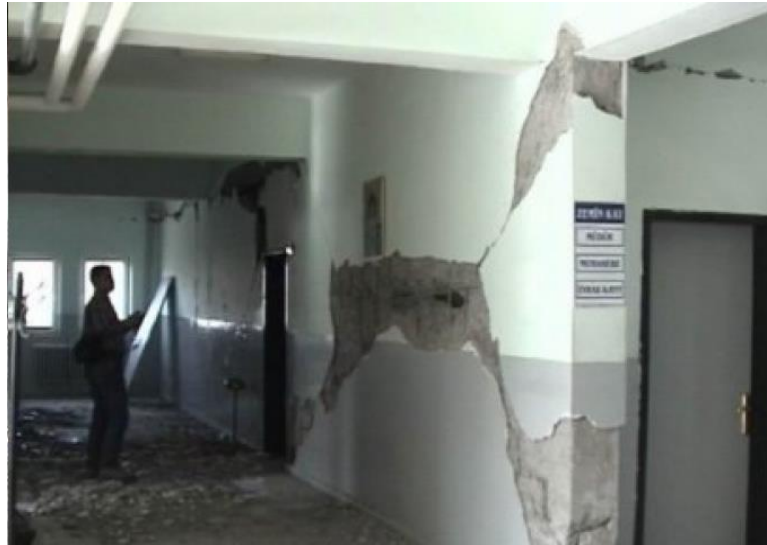
2003 Turkey Earthquake

# 剪力牆之剪力破壞

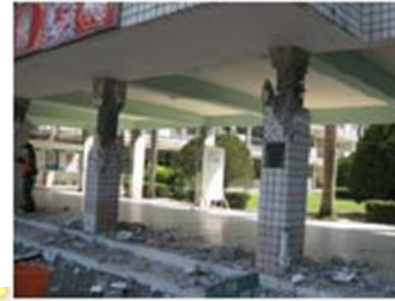
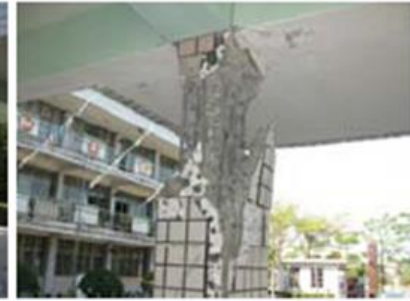
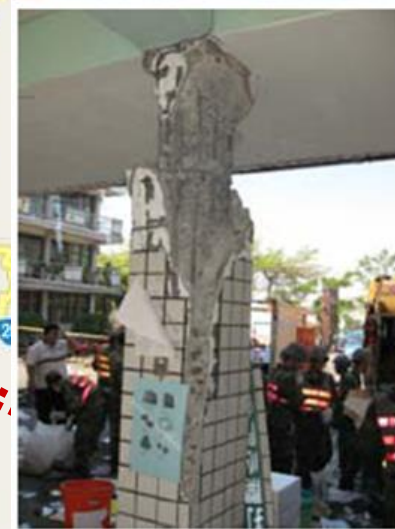
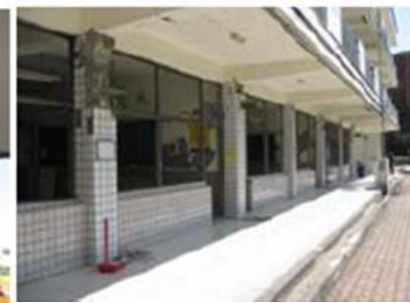
多處柱產生結構性損壞

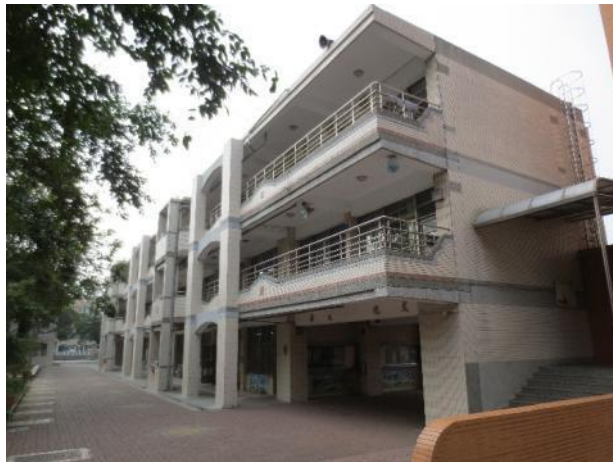
陽明樓

擴柱、翼牆補強，無損壞

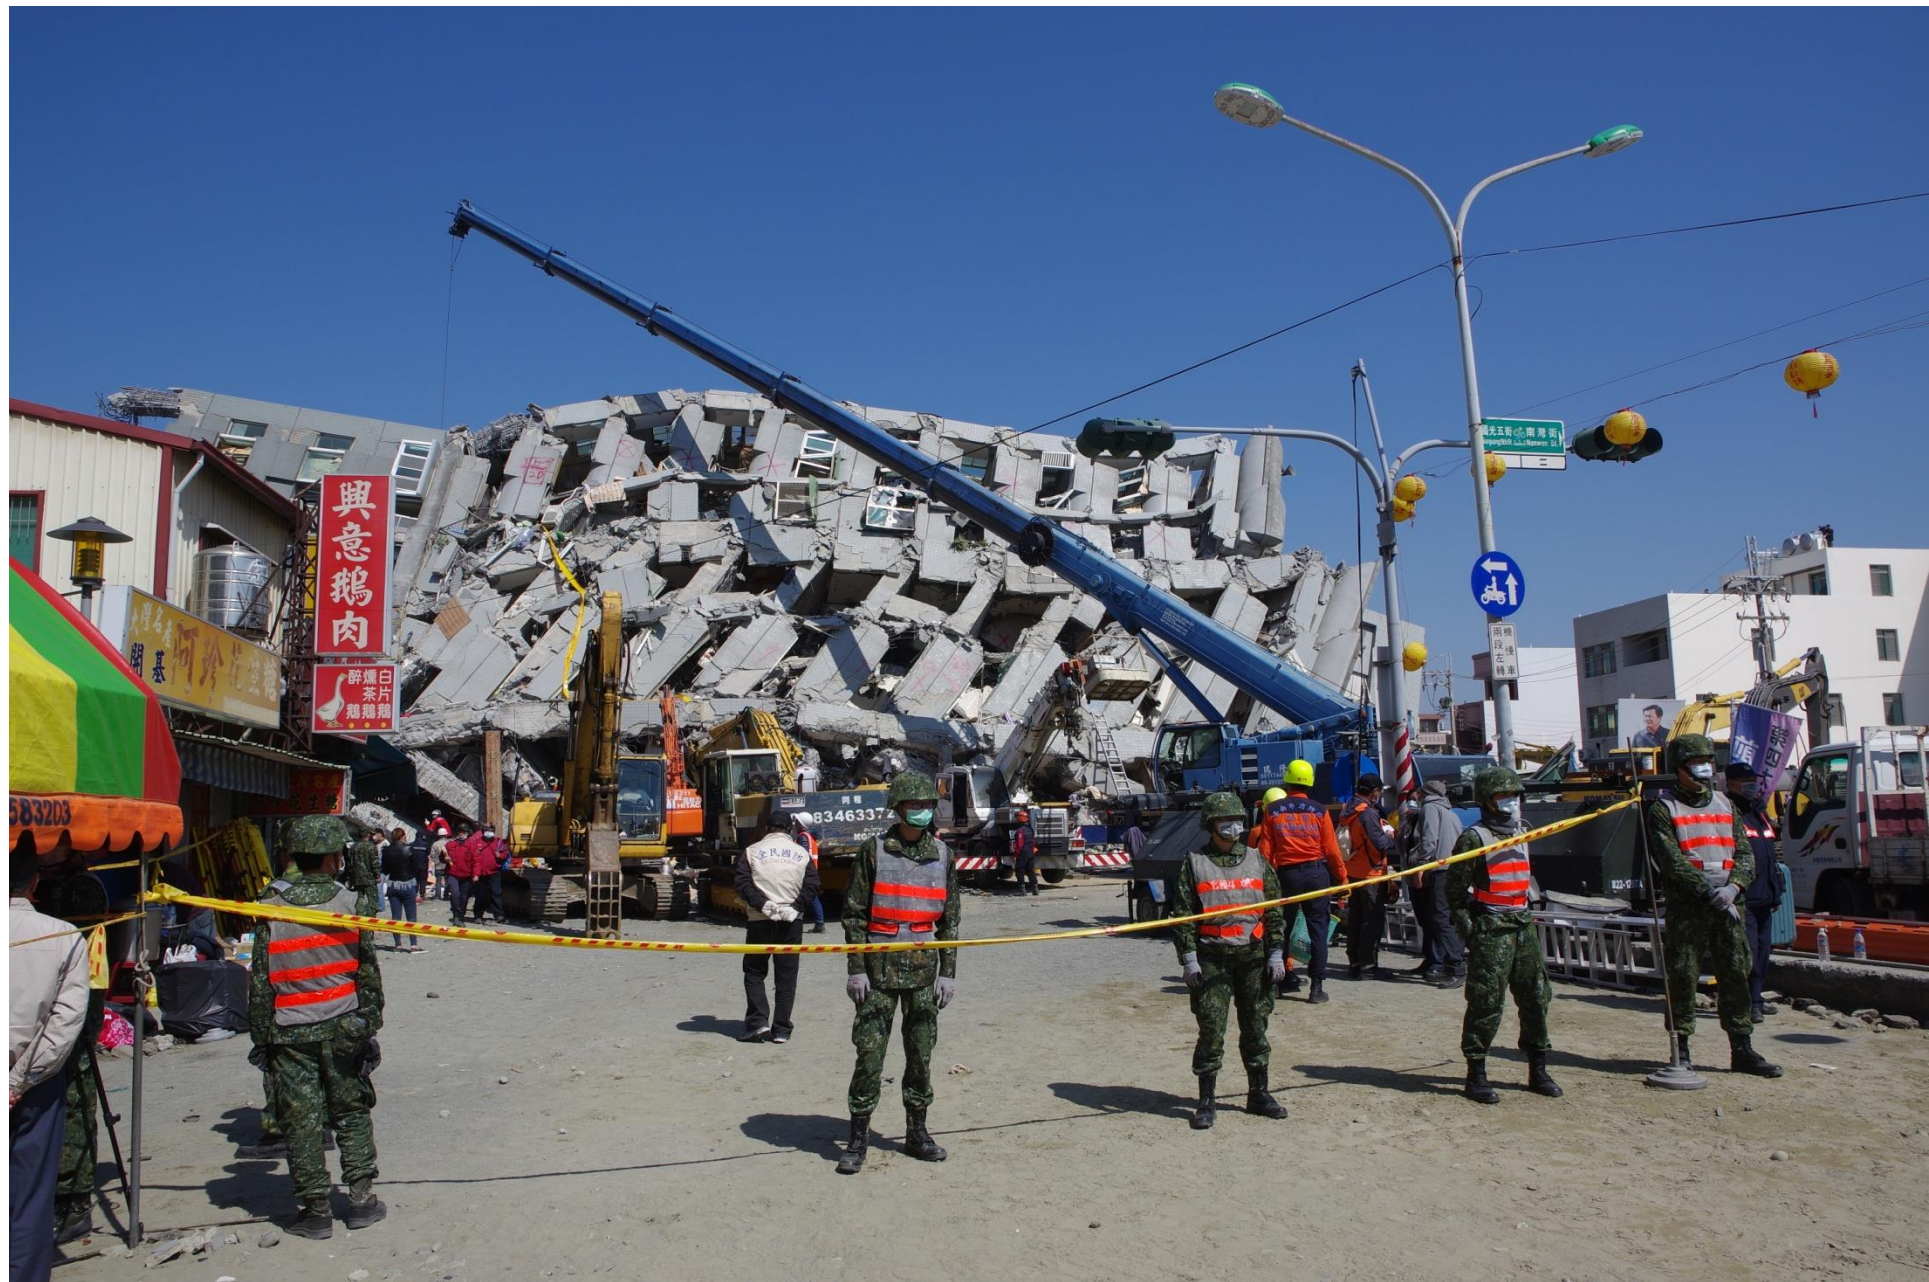
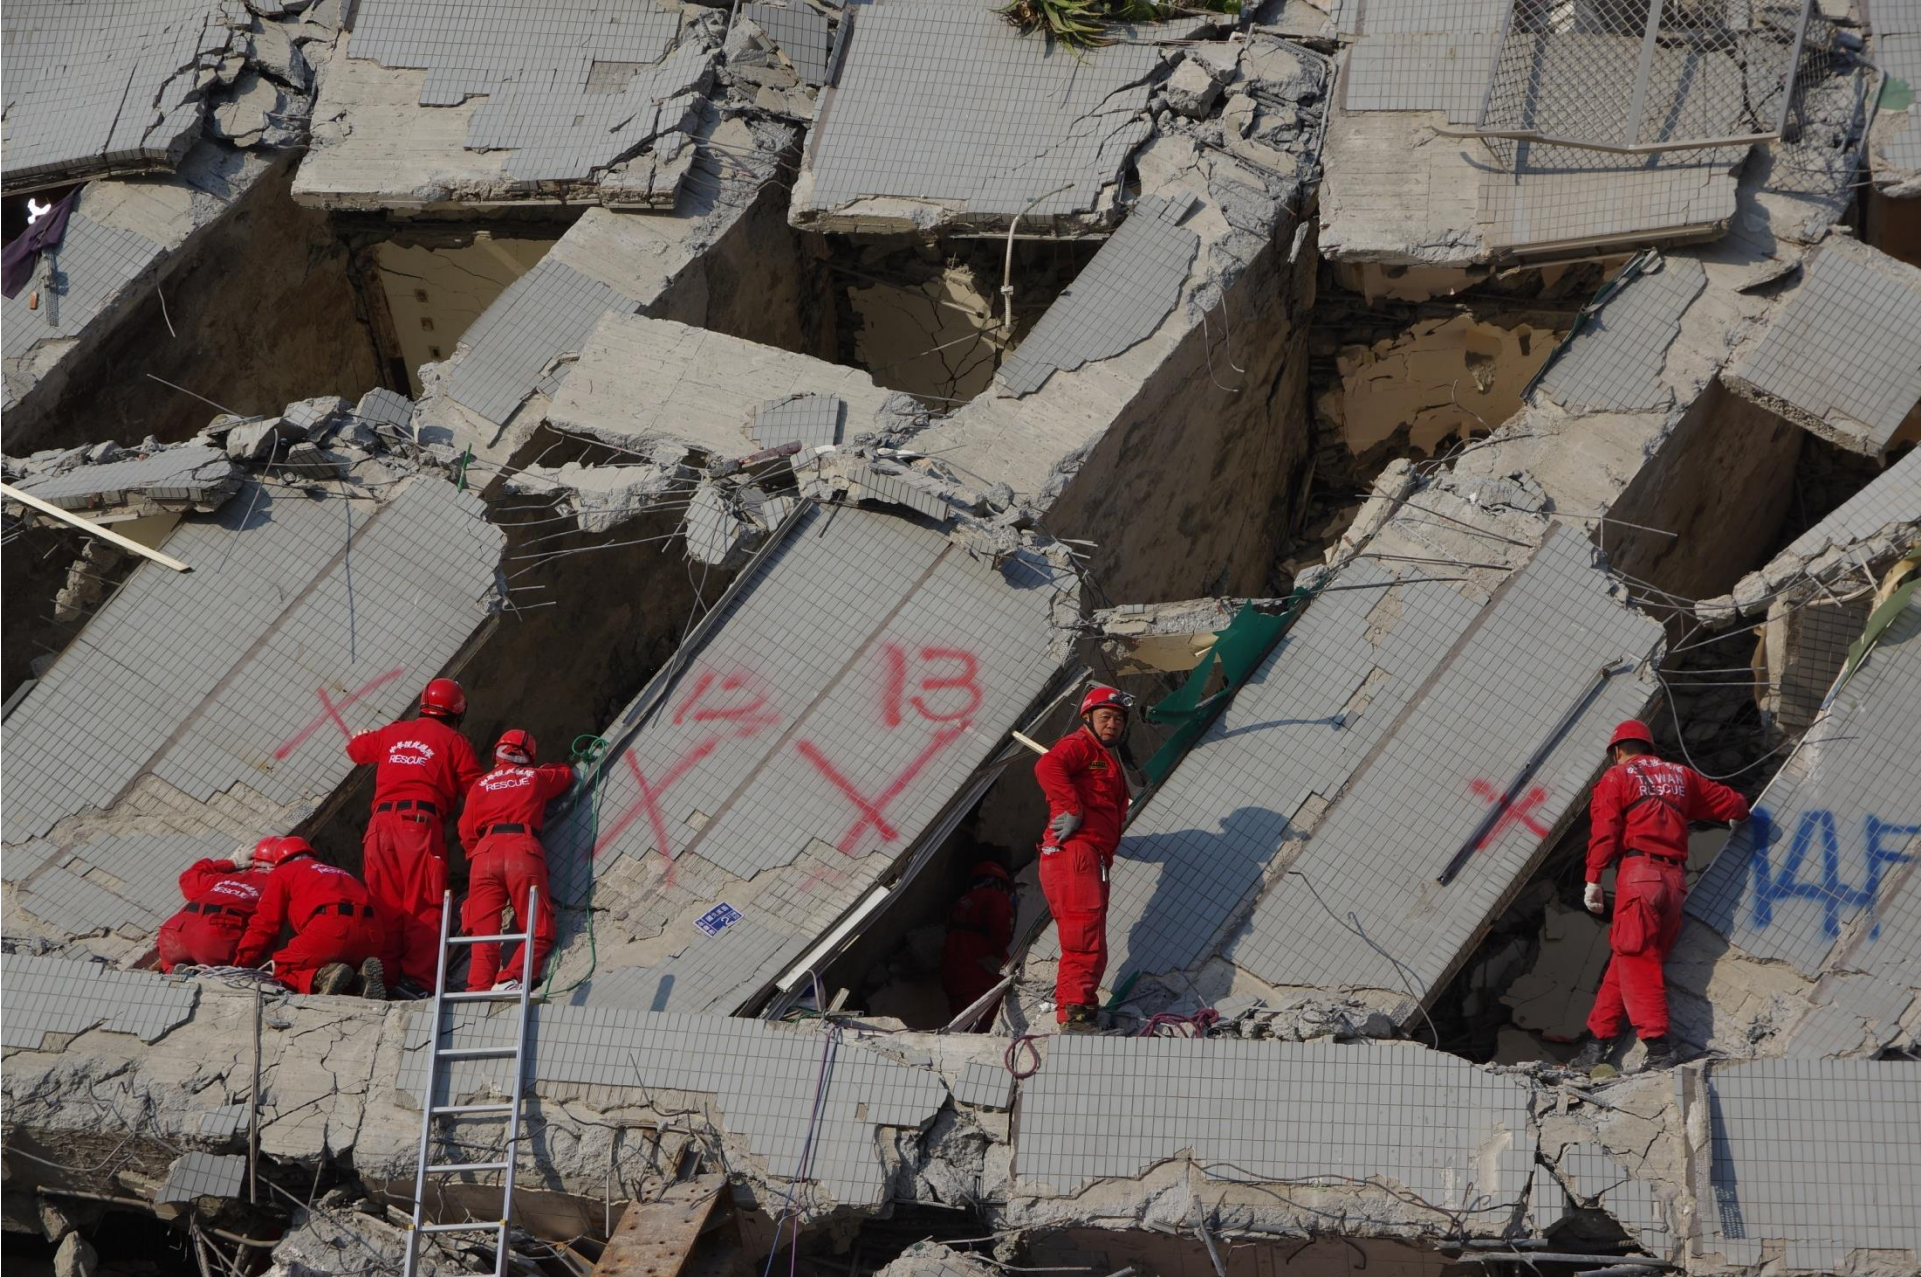
南向立面(A棟、H棟)柱樑損壞嚴重

Columns at South Elevation(Building A, H) suffer severe damage

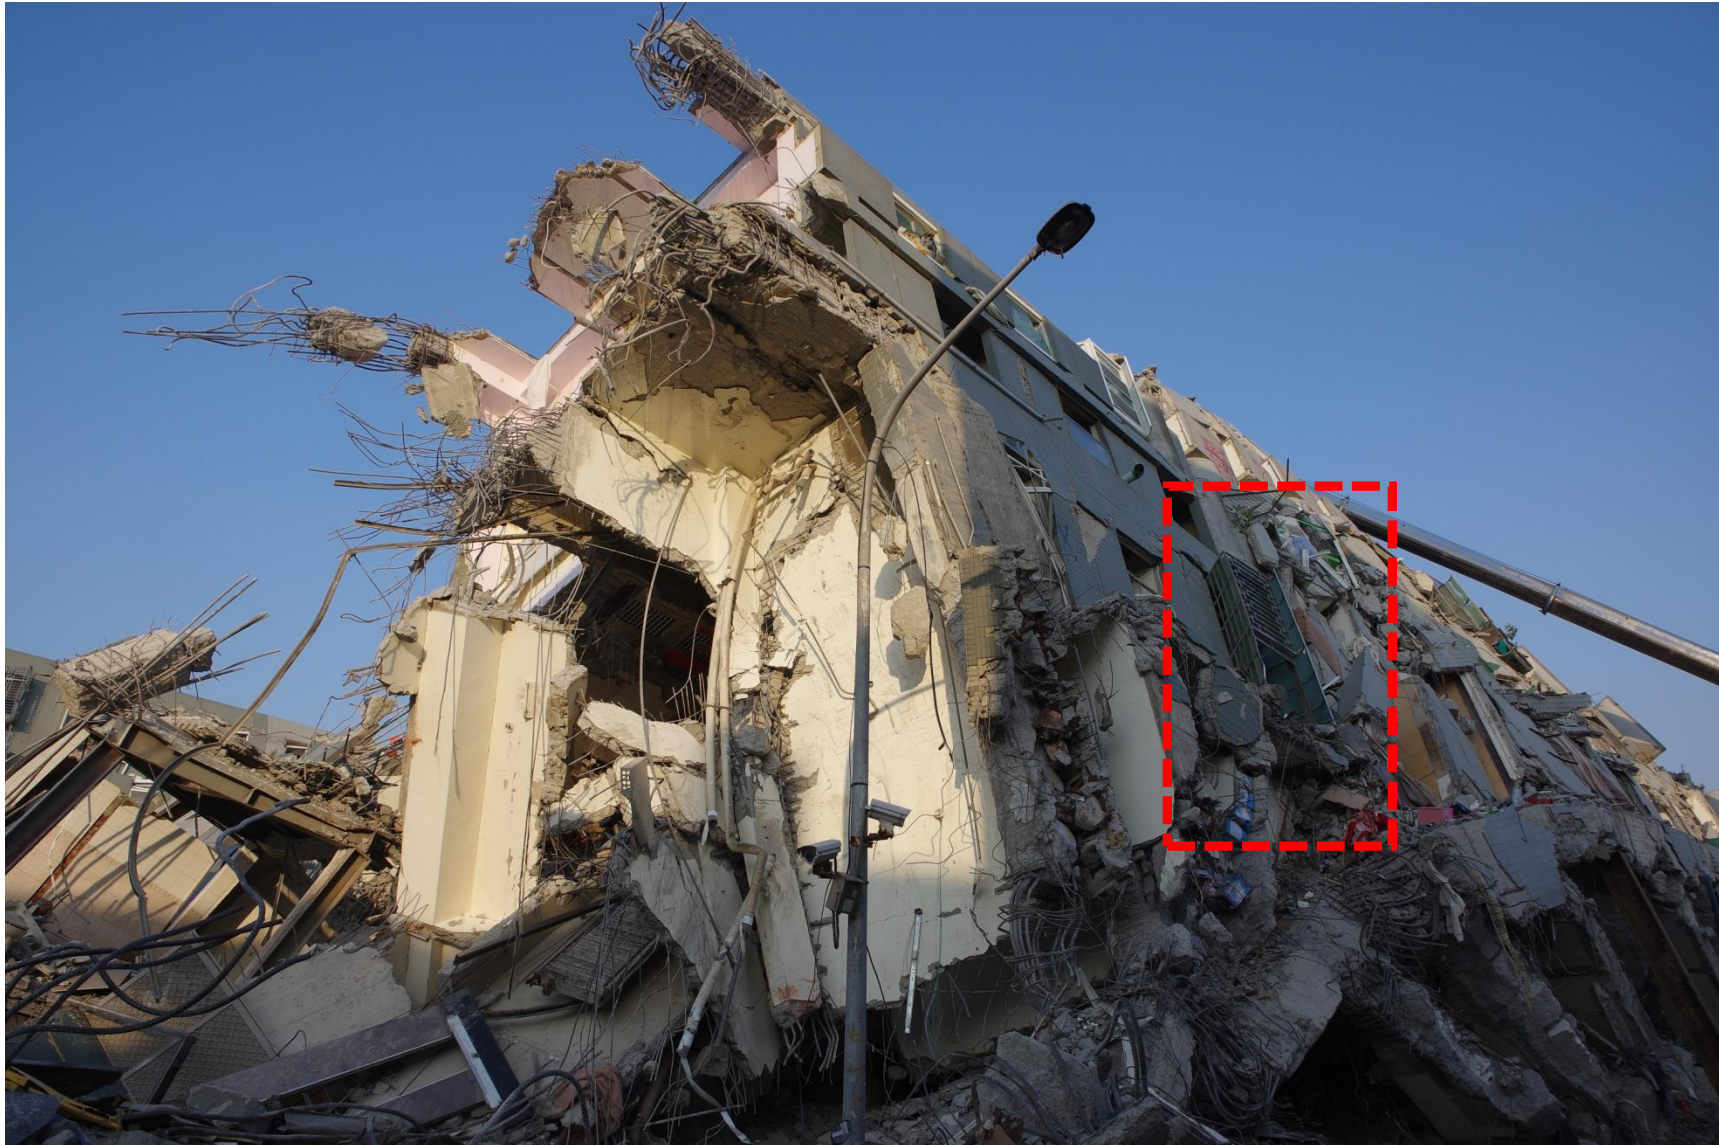
## H棟2F柱主筋嚴重彎折

Steel rebar inside column at 2<sup>nd</sup> floor (Building H) were bent severely

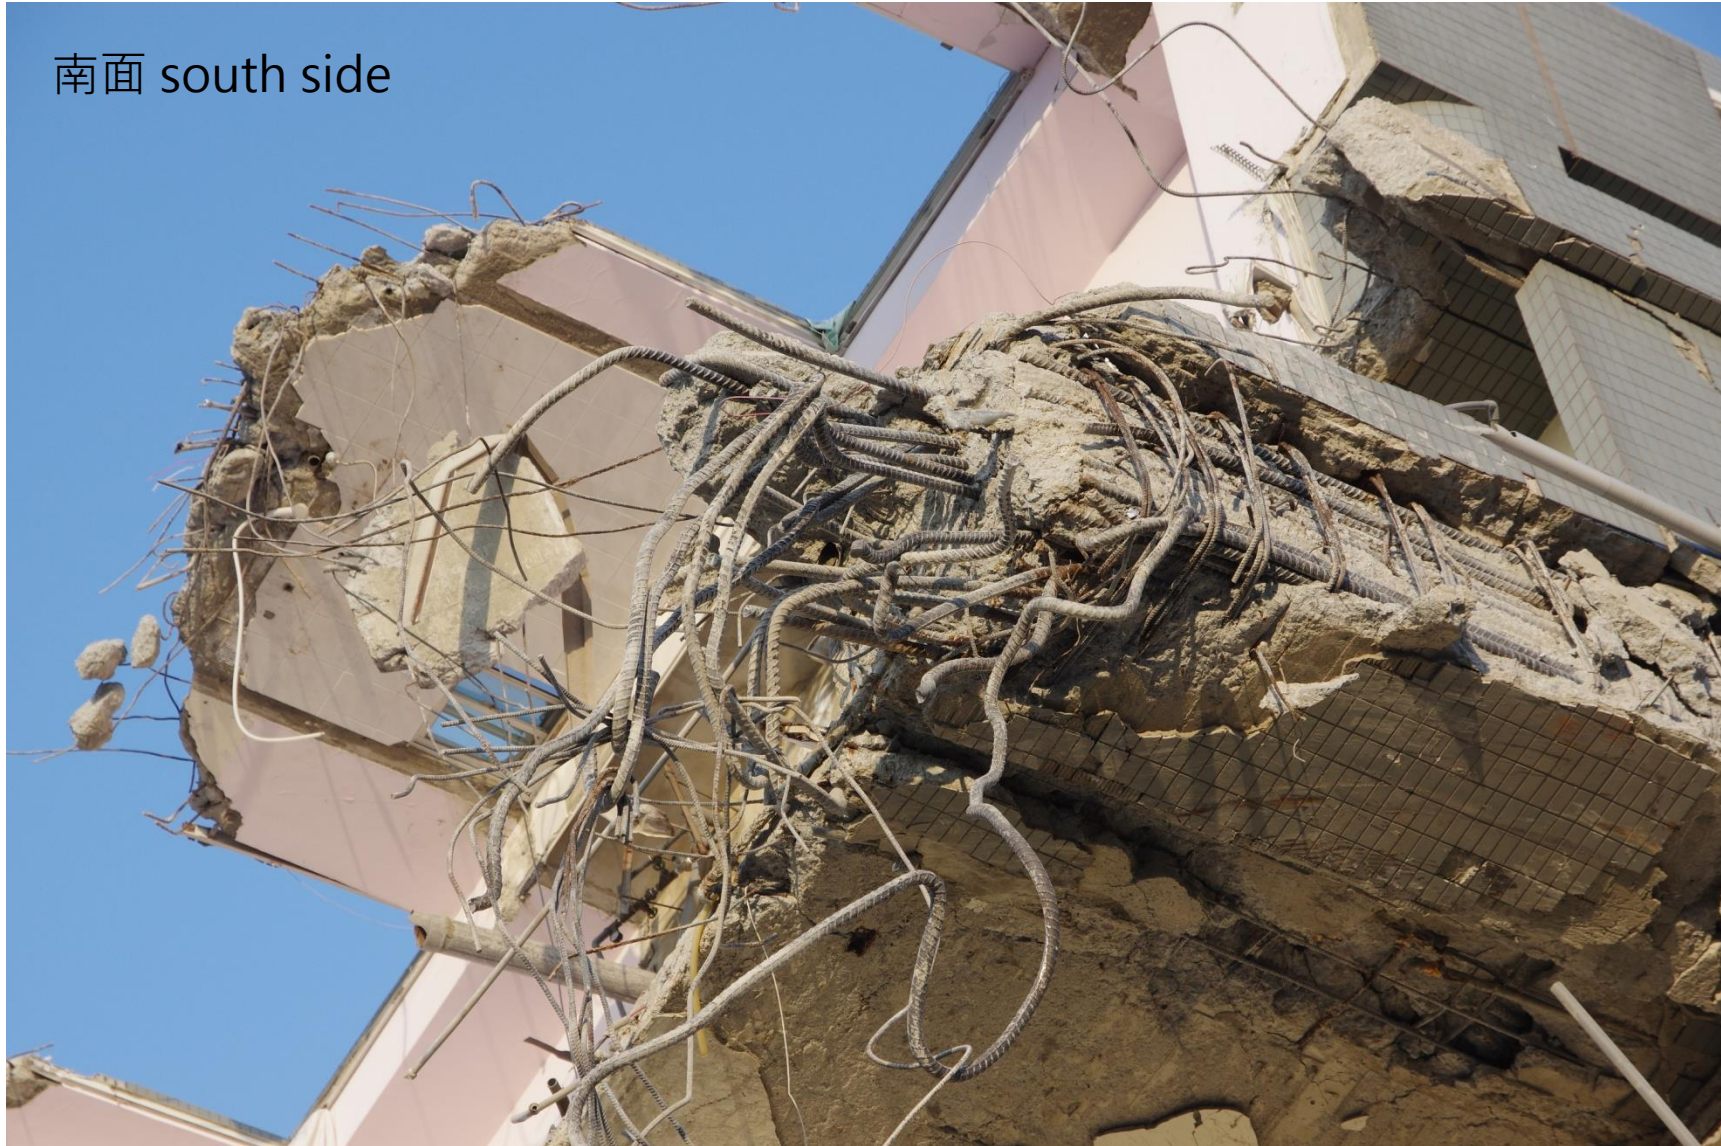
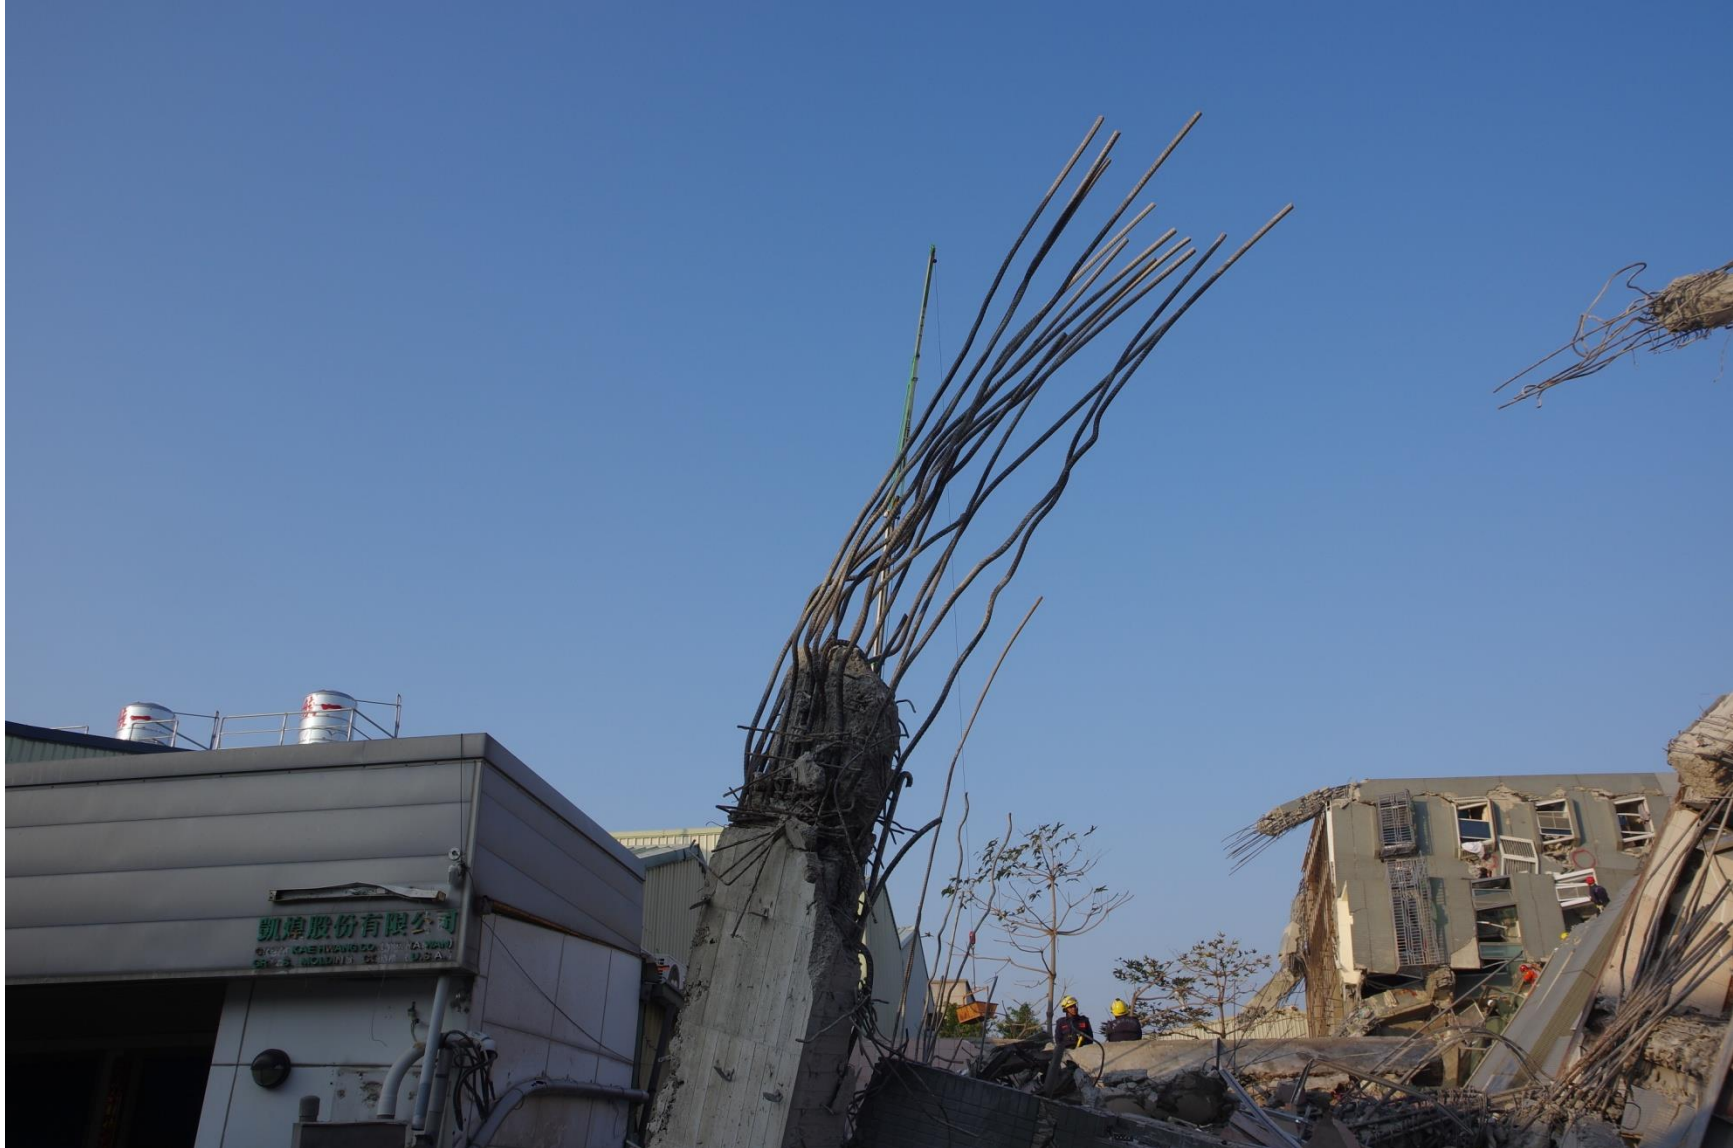
## H棟2F柱主筋嚴重彎折

Steel rebar inside column at 2<sup>nd</sup> floor (Building H) were bent severely

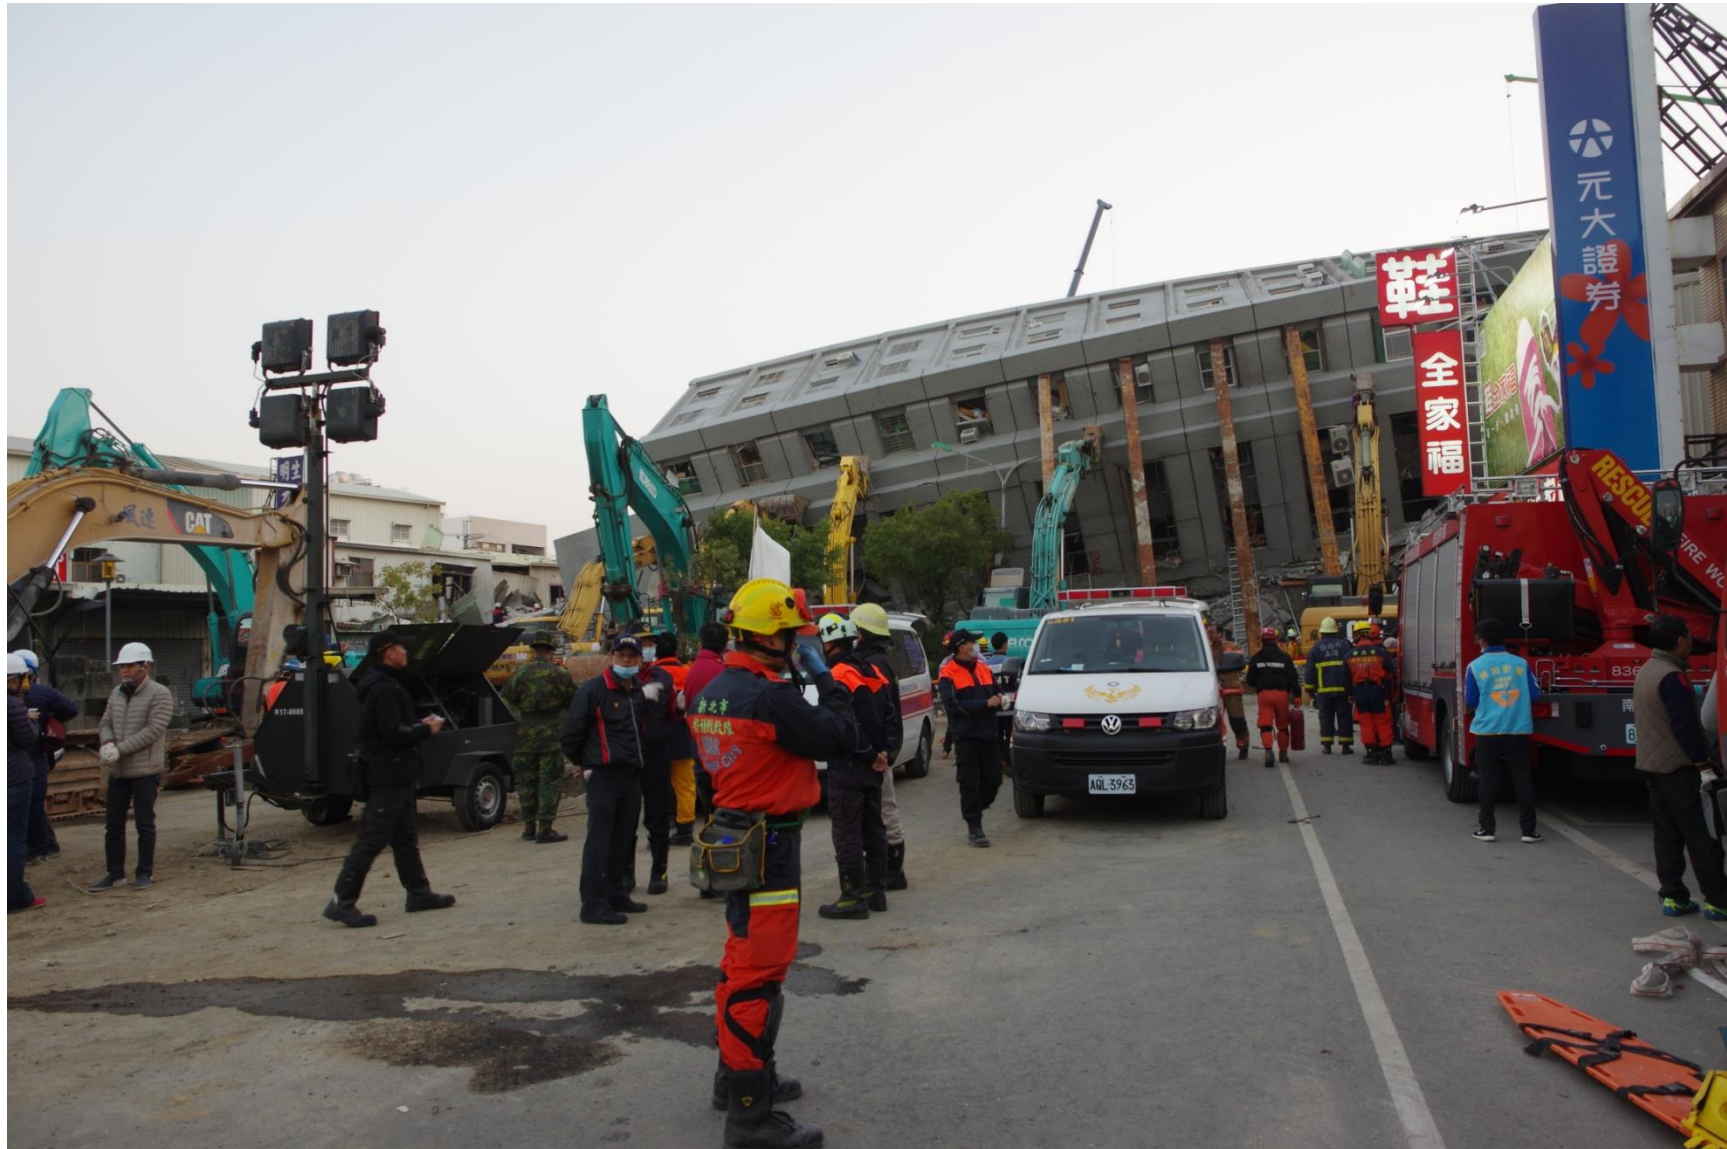
北向立面(I棟)柱樑損壞相對較輕  
Beams Columns at North Elevation(Building I) suffer relative slight damage

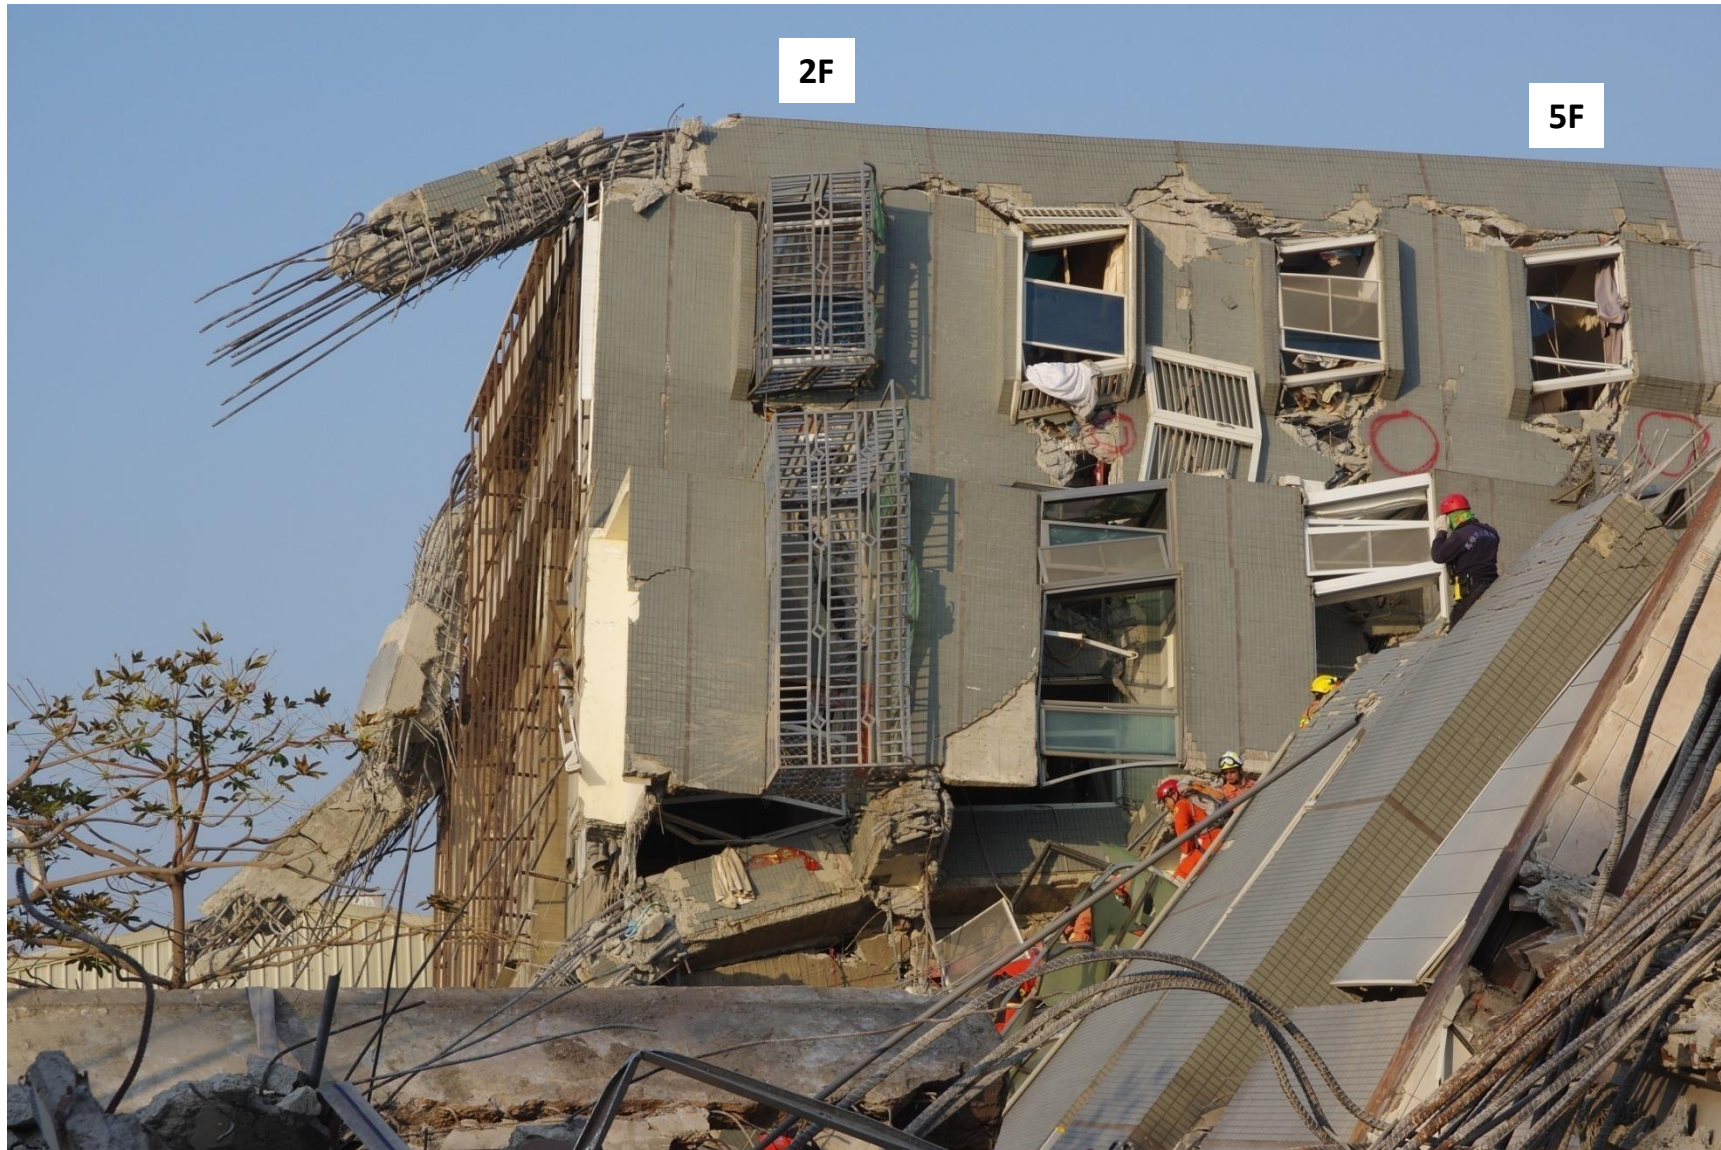
I棟柱主筋直接拉斷

Rebar inside Building I broke by tensile force

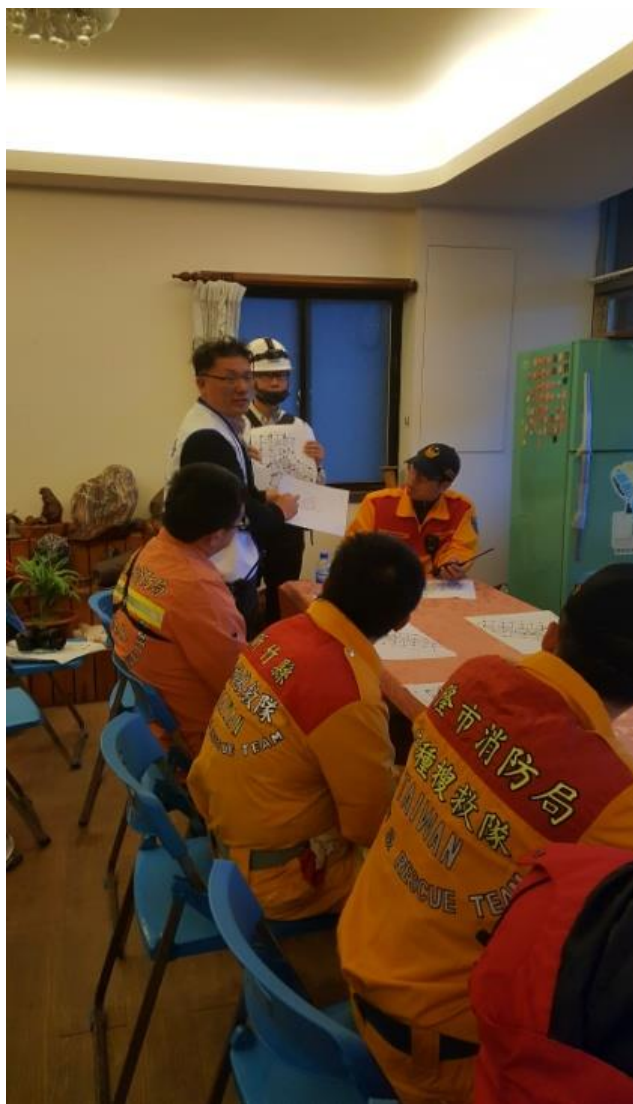
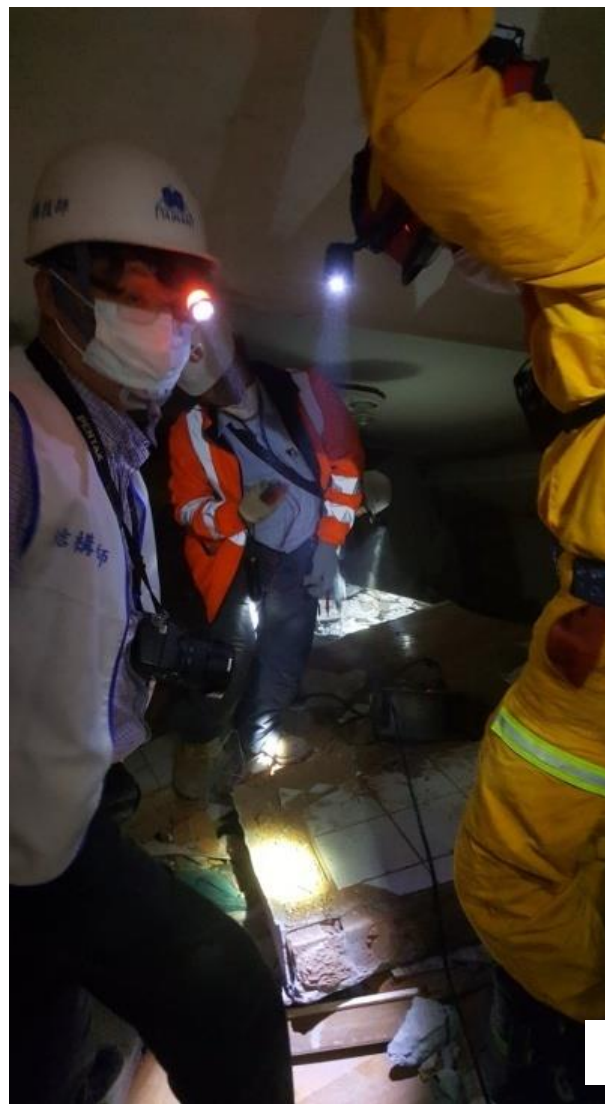
雲昇大樓傾倒情況

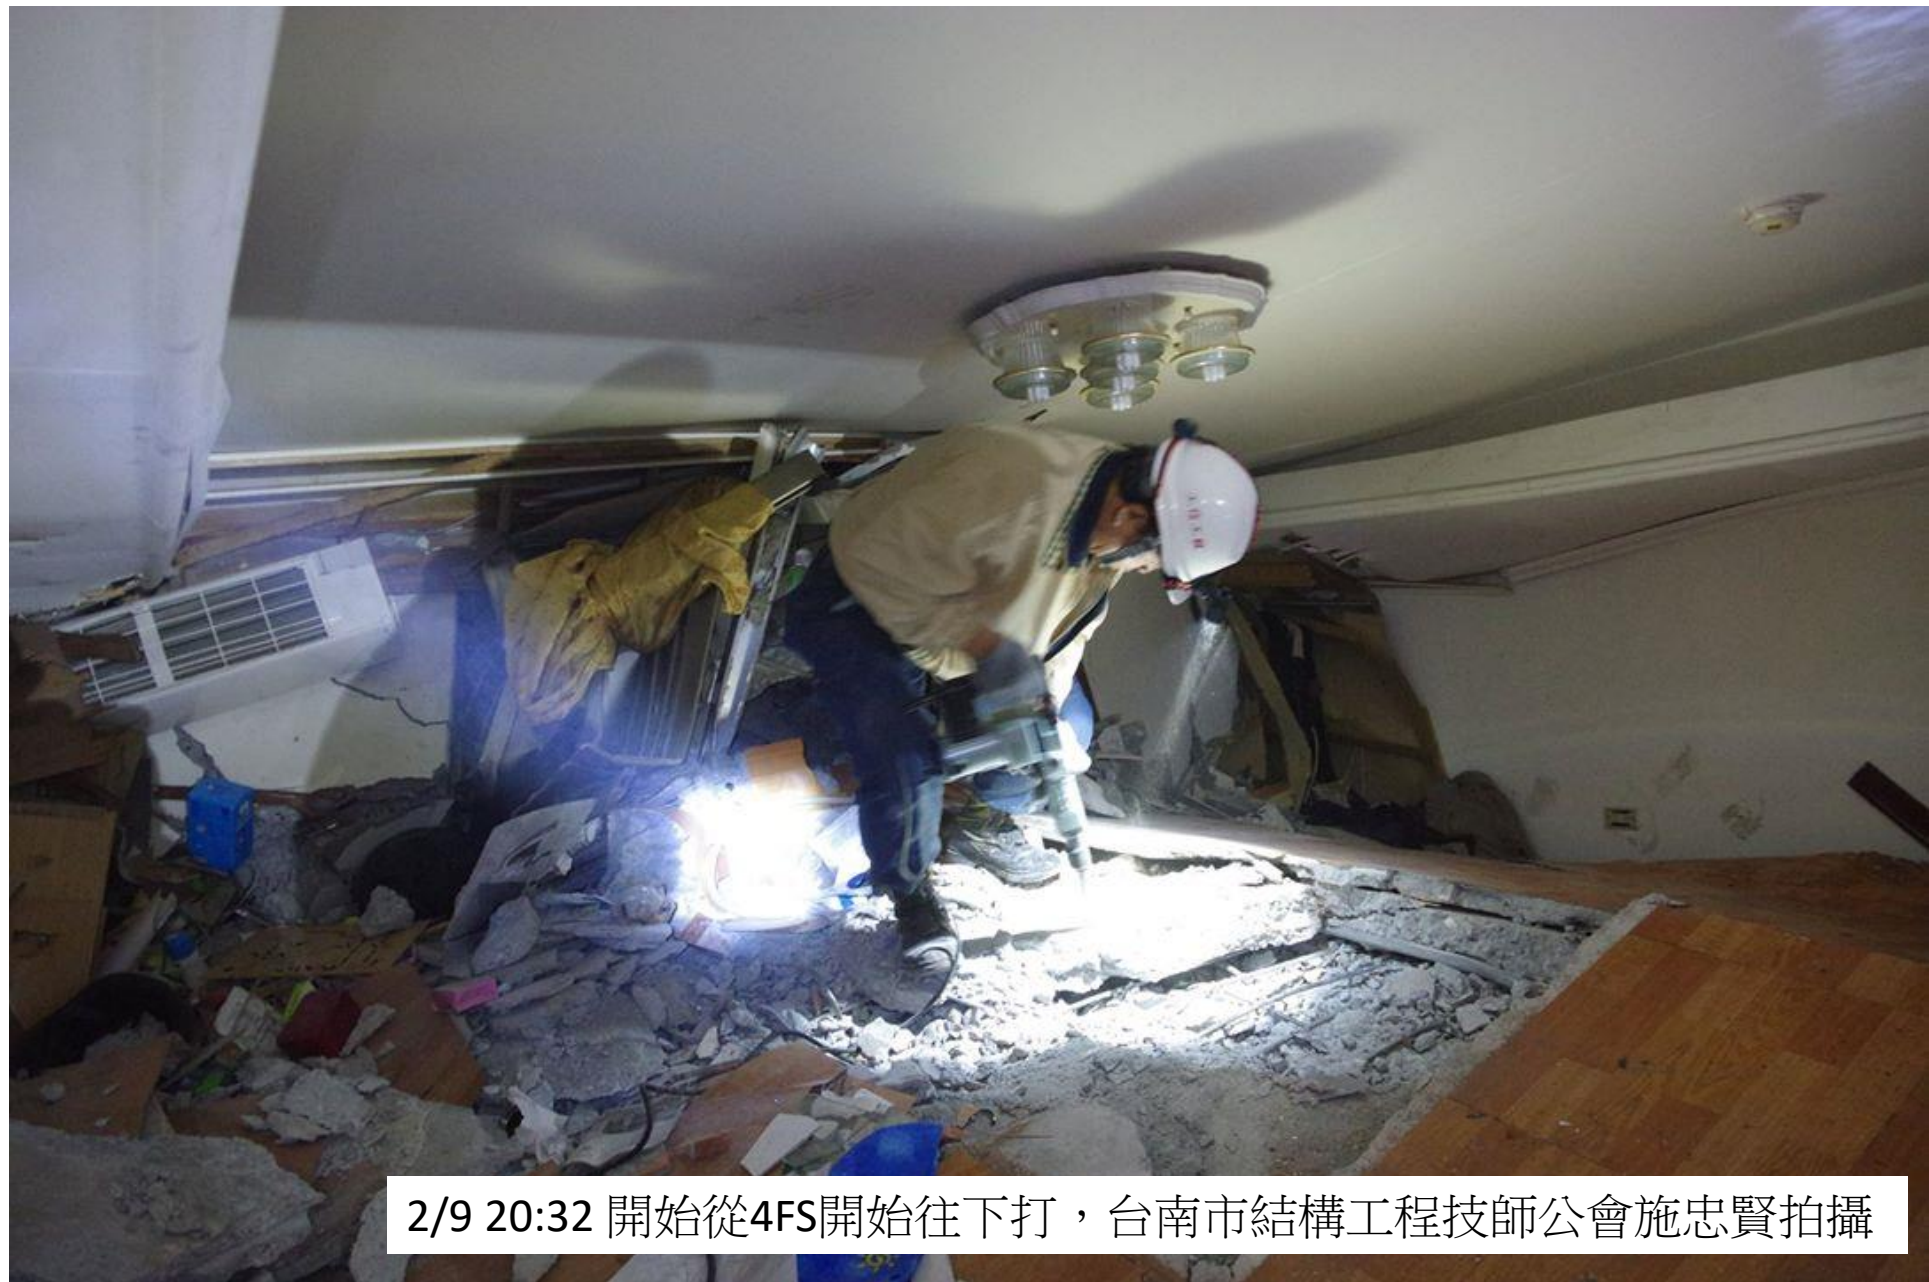
2/9 20:32 開始從4FS開始往下打，台南市結構工程技師公會施忠賢拍攝

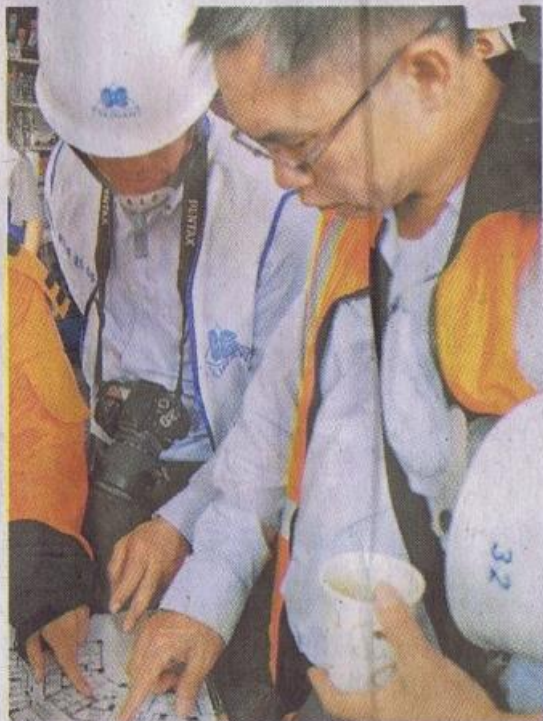
台南市結構工程技師公會協助雲門翠堤大樓的搜救行動，並進到大樓內評估結構狀況。
