# 建築物災損初步判斷

台南市結構工程技師公會理事長

施忠賢

2023-06-30

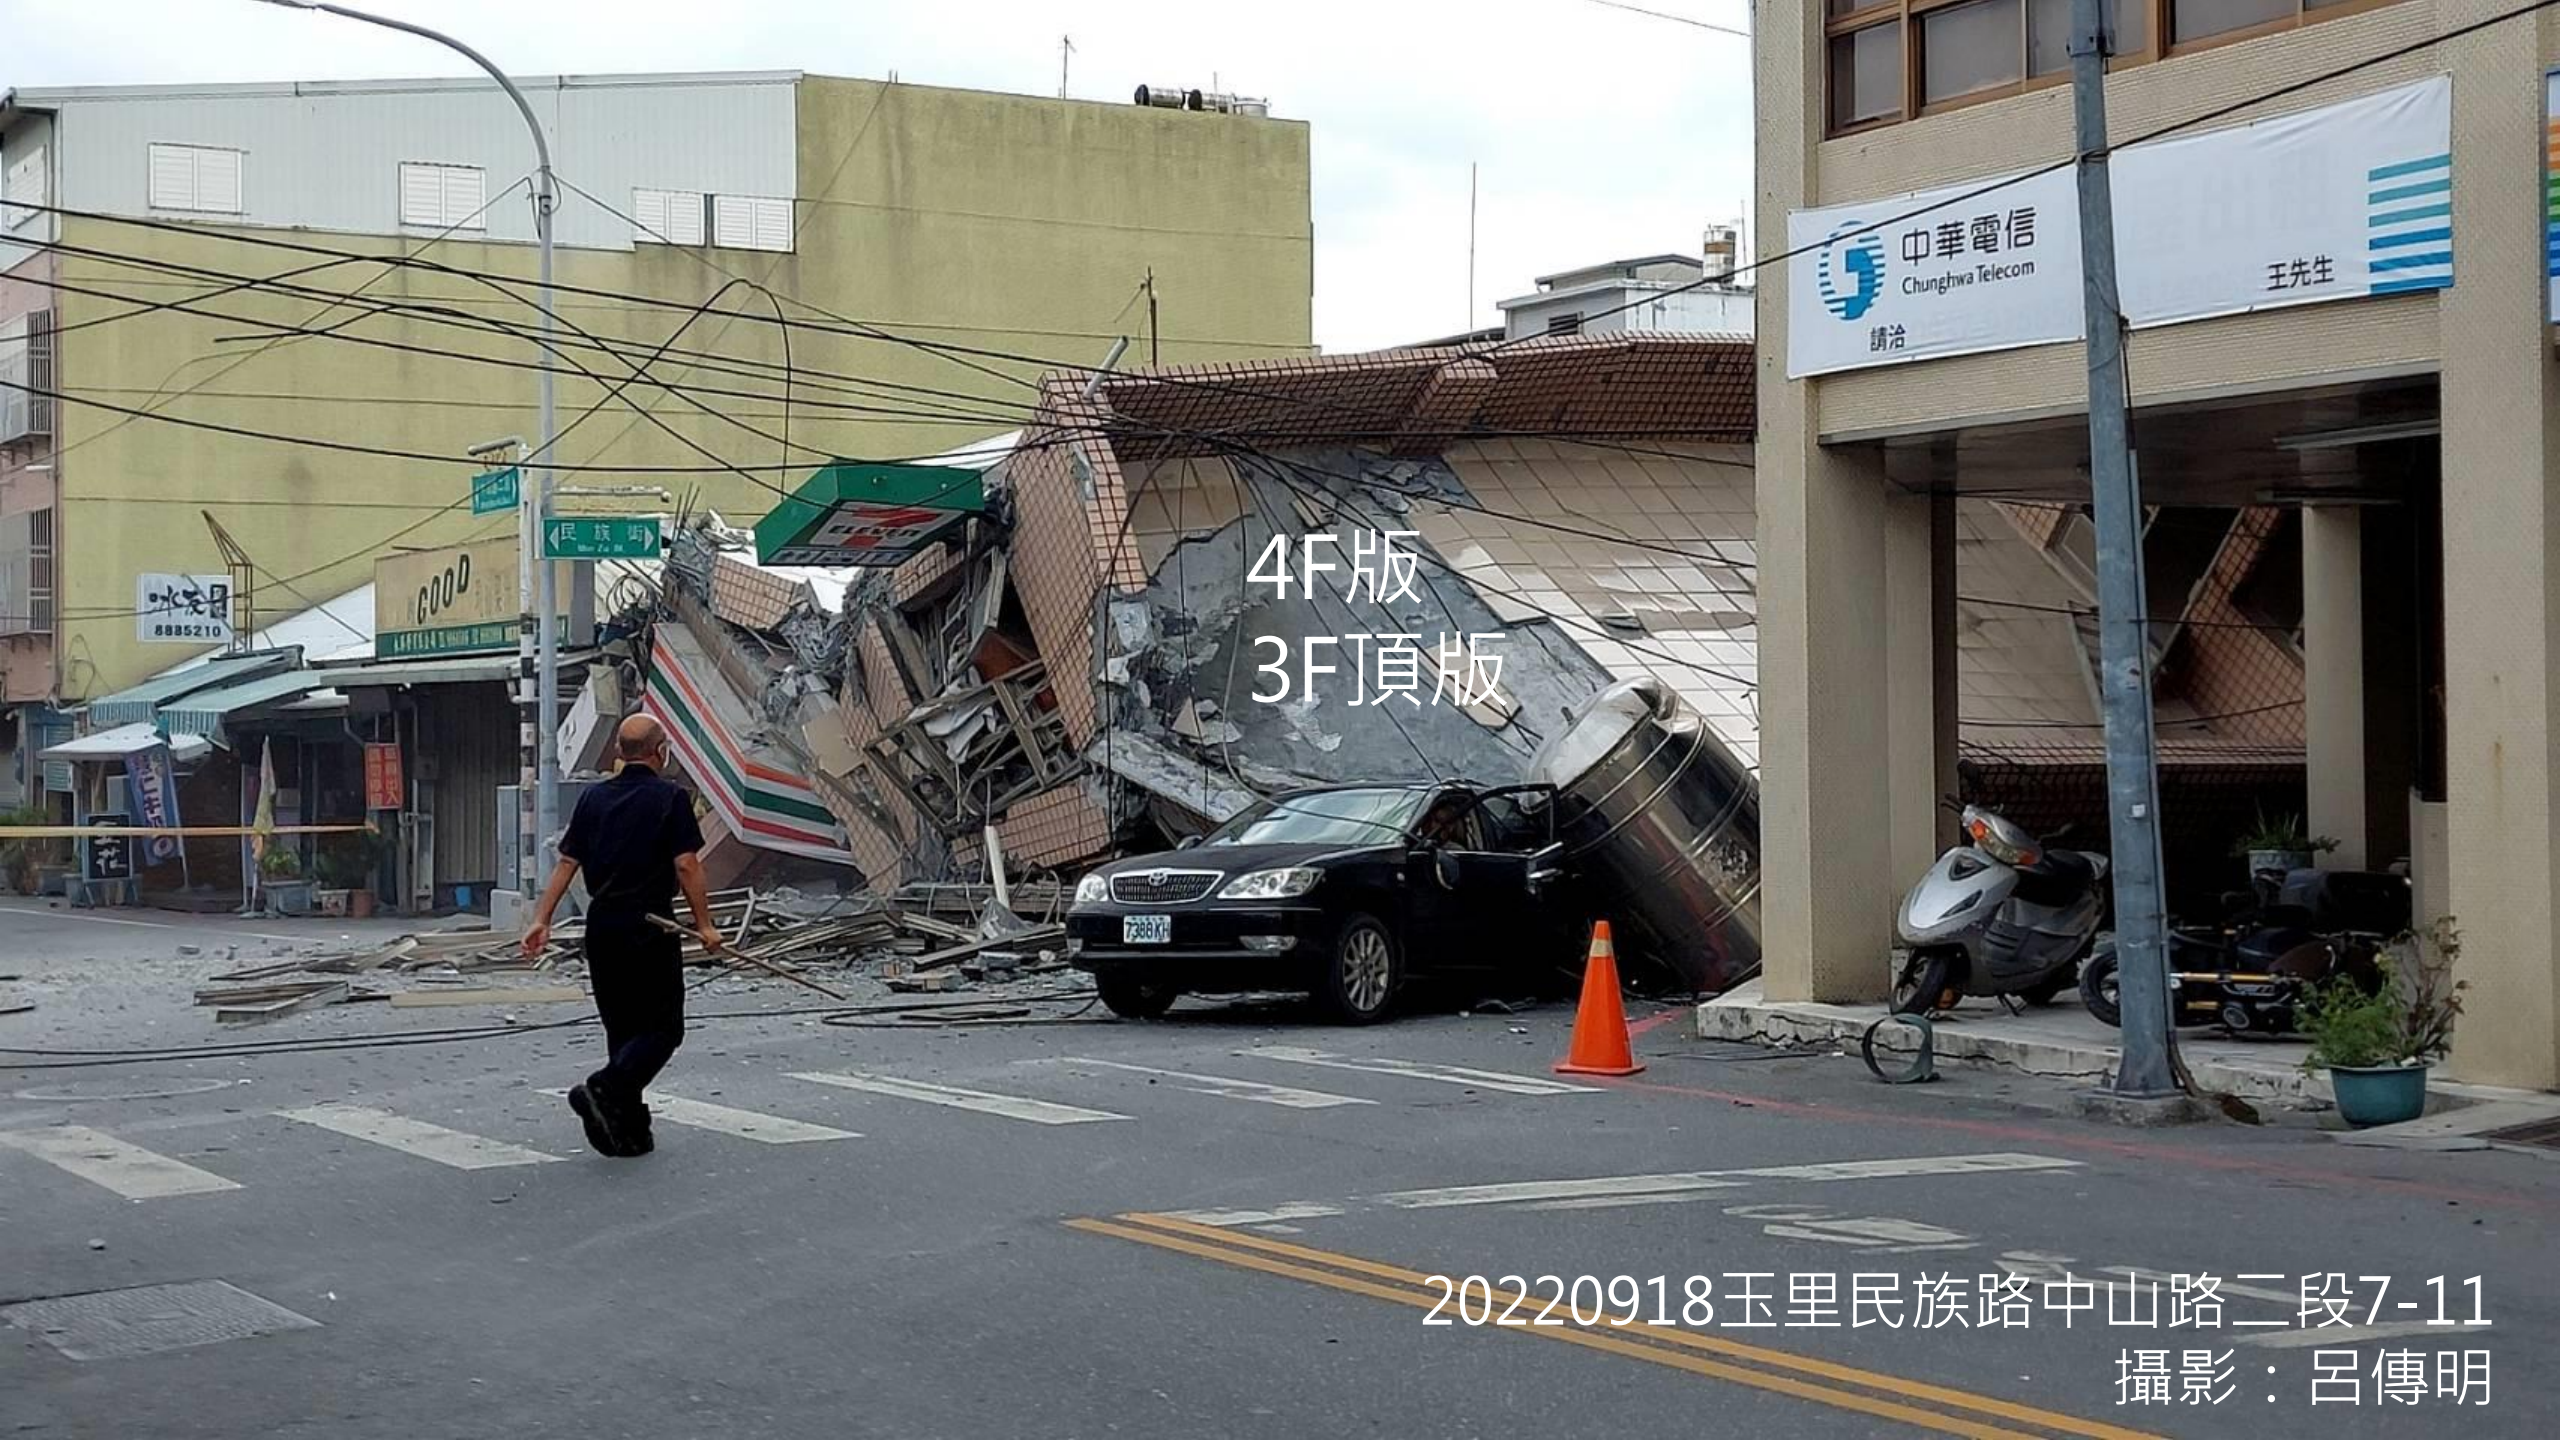
20220918玉里民族路中山路二段7-11  
攝影：呂傳明

4F版  
3F頂版

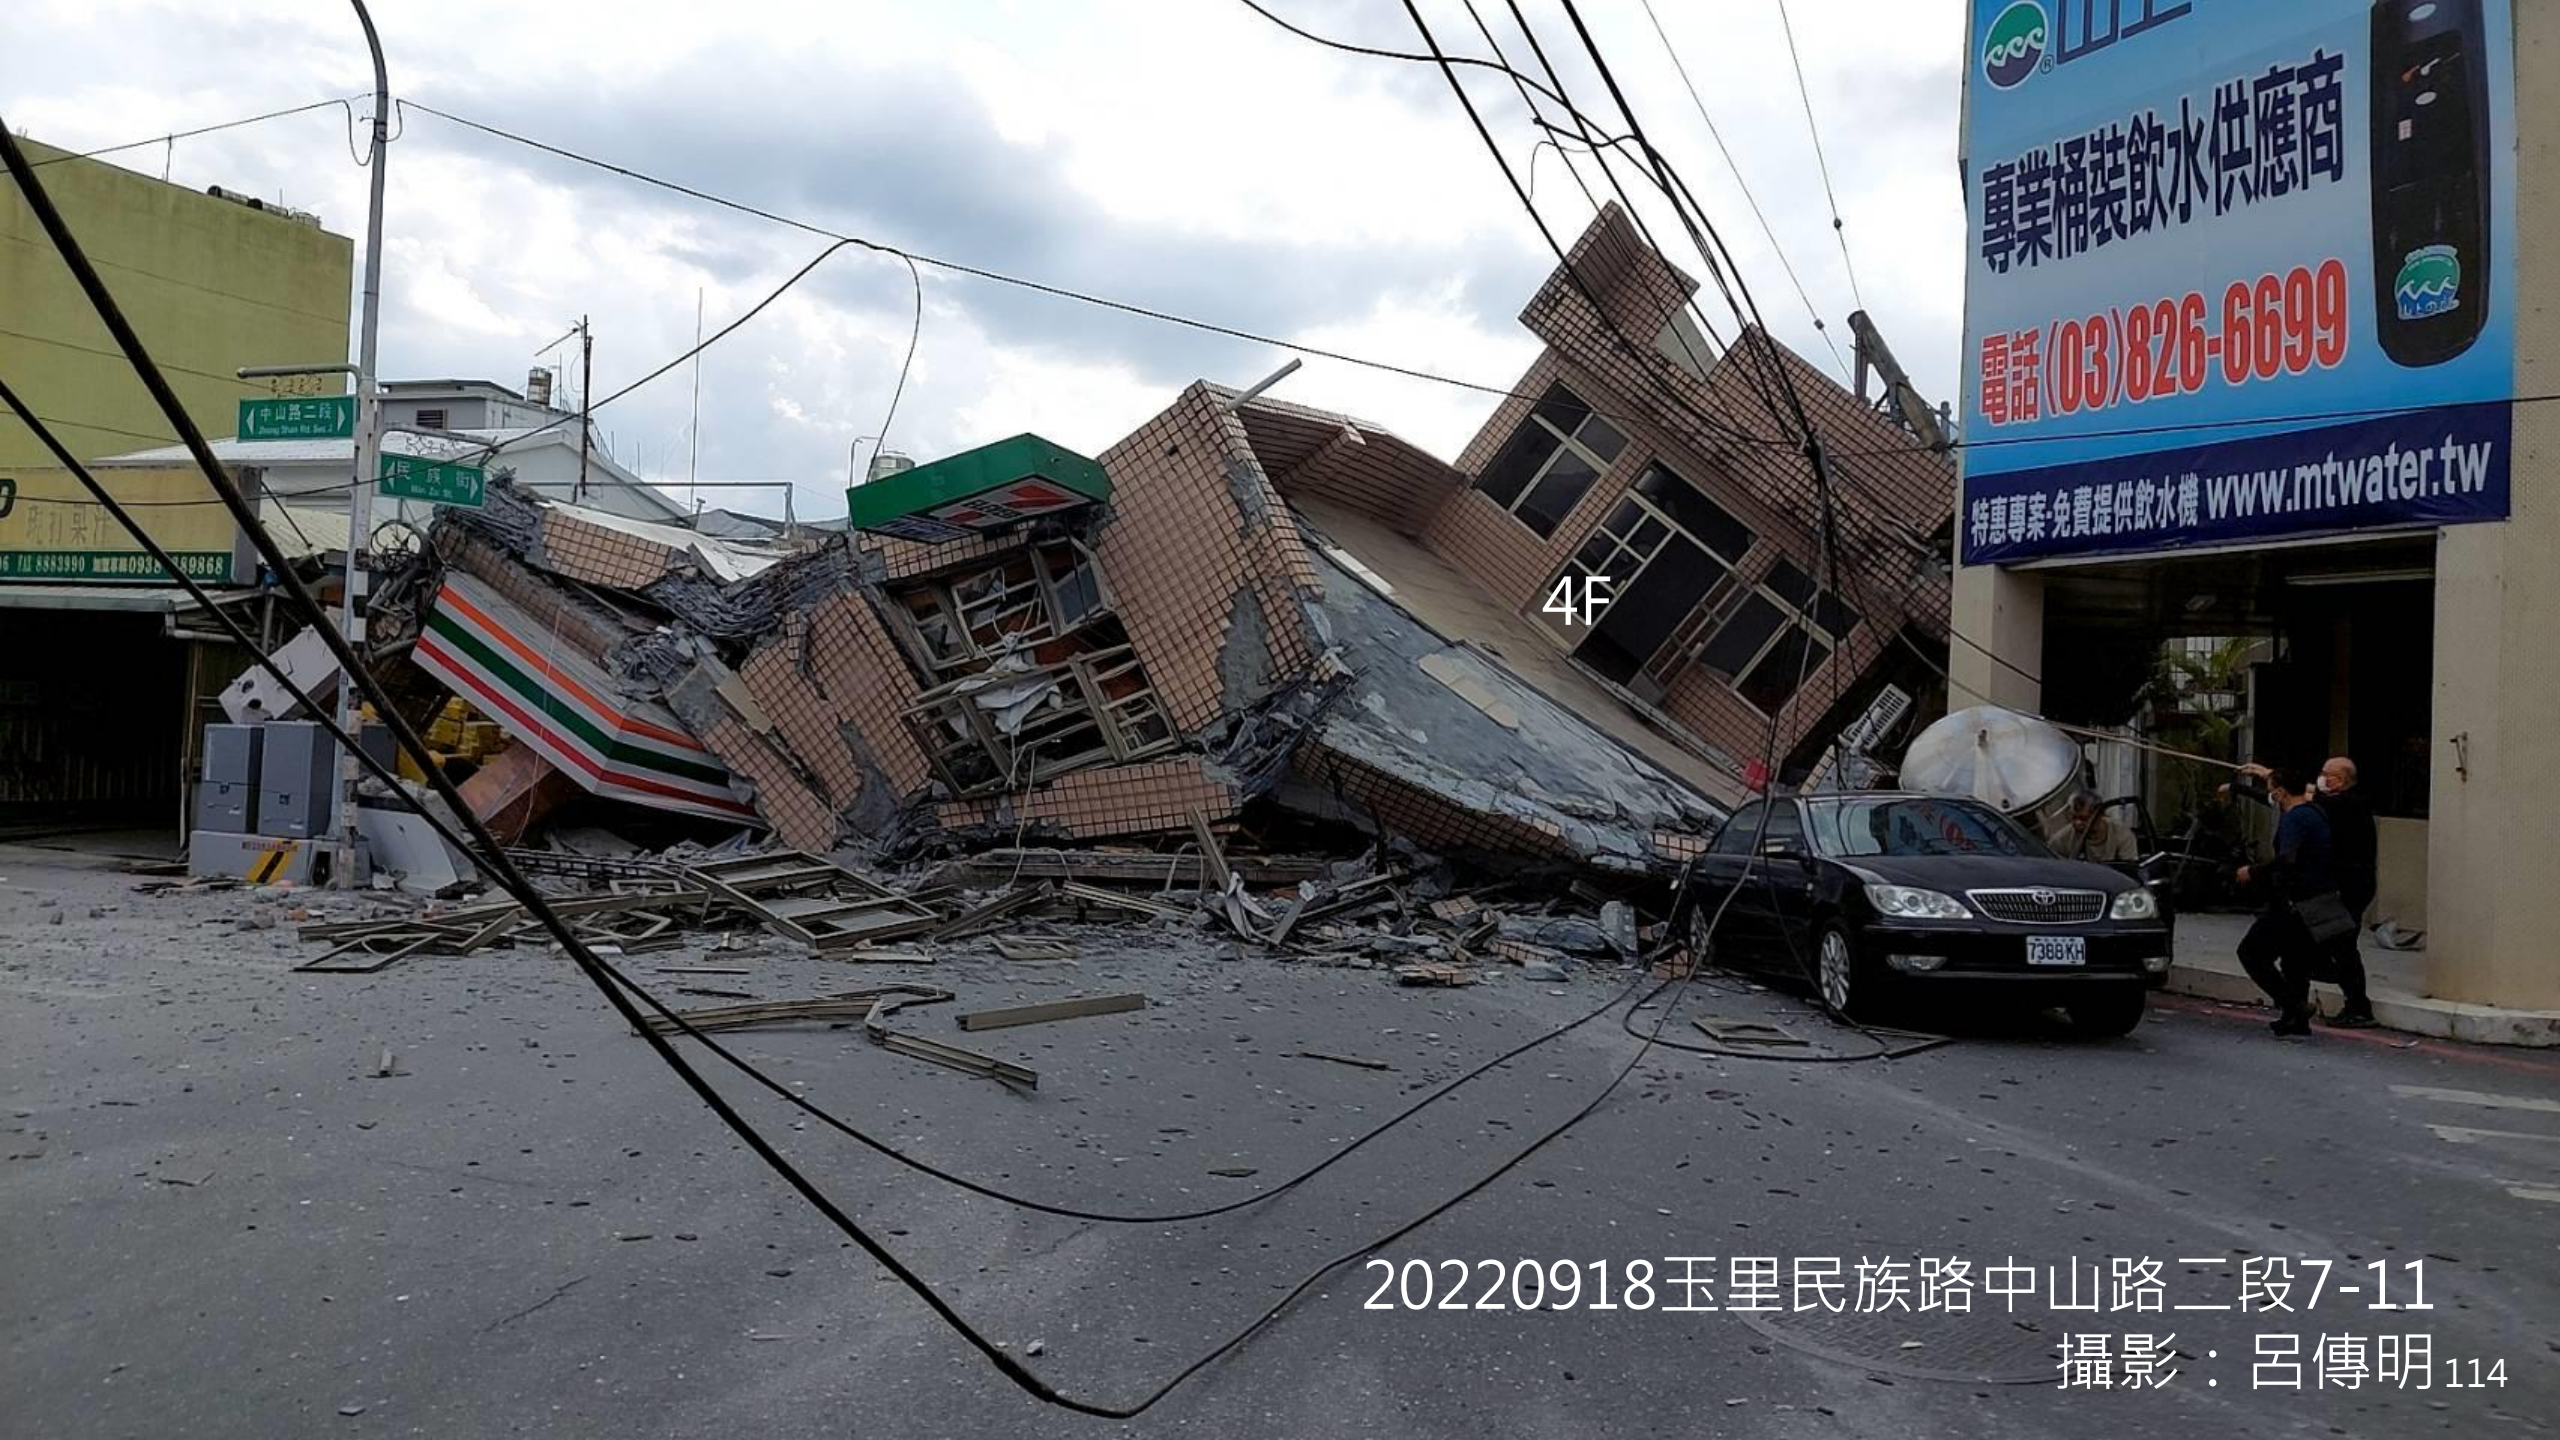
20220918玉里民族路中山路二段7-11  
攝影：呂傳明<sub>114</sub>

4F
